# SITUAÇÃO AMBIENTAL DO IGARAPÉ MIRANDINHA (CANALIZAÇÃO)

*Universidade Federal de Roraima*

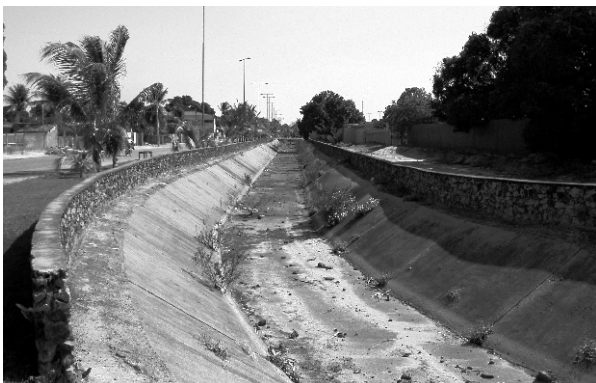
igarapé Mirandinha. Nesse caso durante as visitas a campo, realizadas em dezembro de 2006 e janeiro de 2007, pôde-se constatar que não havia um fluxo natural de águas em algumas partes do trecho canalizado, o que caracteriza o igarapé como um curso d'água intermitente (Figura 04). Um dado importante que se pôde constatar é que na parte superior do igarapé Mirandinha, onde se localiza a quase totalidade da área canalizada, o fluxo de água observado é proveniente de esgotos e não de fontes naturais, visto que praticamente todo o trecho inicial se encontra impermeabilizado pela canalização. Segundo os moradores da área, o trecho canalizado só possui fluxo natural constante no período das chuvas.

**Figura 04: Trecho canalizado do igarapé Mirandinha, onde se observa a ausência de fluxo de água. (Tonello, 2006).**

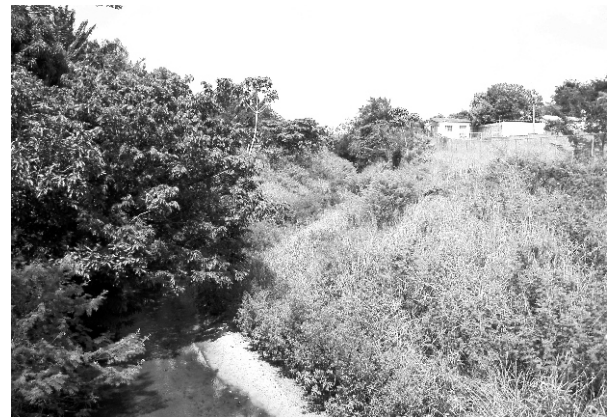
Nos cursos médio e inferior do igarapé, onde a canalização não existe ou só reveste pequenos trechos, se verifica um fluxo natural de água que se mantém constante mesmo na estação seca, ainda que esse fluxo seja pouco volumoso (Figura 05). Isso leva à conclusão de que a canalização é uma das responsáveis pelo caráter intermitente de alguns trechos do igarapé (trechos canalizados).

**Figura 05: Igarapé Mirandinha em seu trecho final, onde não há canalização e se pode observar um fluxo de águas correntes mesmo no período seco. (Tonello, 2006).**

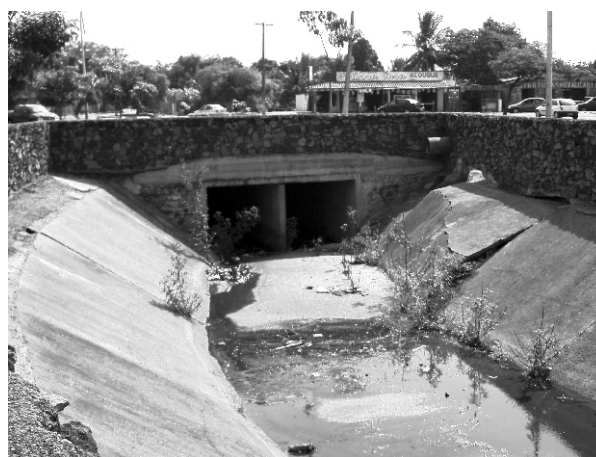
É importante ressaltar que durante as visitas a campo, a equipe de estudos identificou a presença dessas ligações no trecho canalizado. Em Boa Vista, somente 30% das residências são atendidas pela rede de coleta de esgotos (IBAM, 2006), no entanto, a área onde se insere o igarapé Mirandinha está relativamente bem servida no que diz respeito a esse serviço, mas mesmo assim o igarapé não está livre desse tipo de poluição (Figura 10).

**Figura 10: Esgoto no trecho canalizado do Igarapé Mirandinha. (Tonello, 2006).**

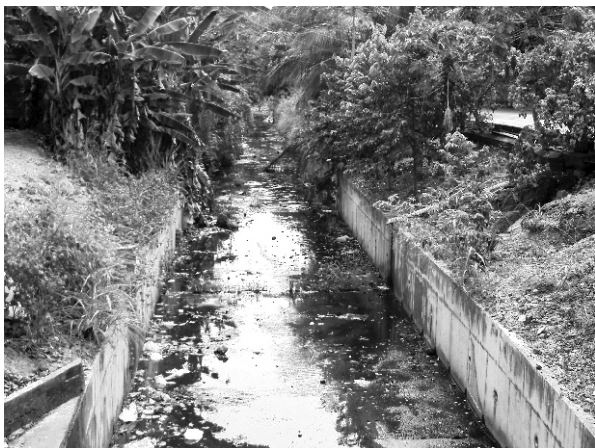
A maioria dos moradores entrevistados confirmam já ter presenciado alguém jogando lixo no leito do canal. Essa atitude é bastante maléfica para a obra, pois o lixo pode obstruir suas galerias, pode ainda ser levado pela força da água e ser depositado no leito natural do igarapé ou até mesmo alcançar o rio Branco contribuindo para sua deterioração. Segundo os moradores que afirmam observar a presença de lixo no canal, os tipos de lixo mais comuns observados são o lixo doméstico, animais mortos e galhadas provenientes da limpeza dos quintais das residências (Figura 12).

**Figura 12: Presença de lixo e esgoto no trecho canalizado do Igarapé Mirandinha. (Tonello, 2006).**

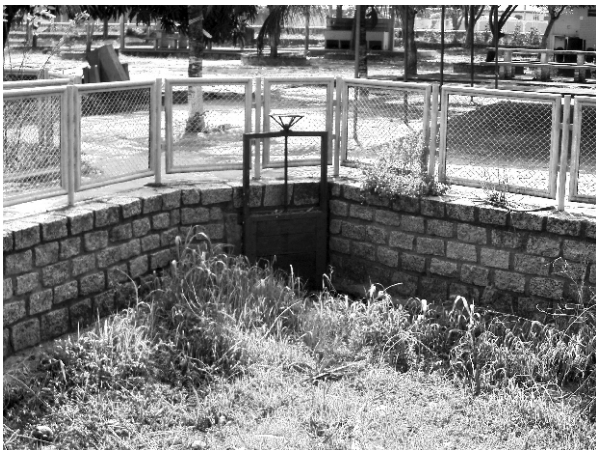
A construção do canal sobre o igarapé Mirandinha foi articulada para escoar águas pluviais e fazer o escoamento do excesso do lago, quando ocorre enchente. No lago existe inclusive uma pequena comporta que permite o controle do escoamento no período de cheia e garante um nível razoável durante o verão (Figura 15). Em toda a extensão do canal há rede de drenagem de águas pluviais (bueiros), que fazem a junção entre as sarjetas das ruas adjacentes e o canal.

**Figura 15: Pequena comporta que regula a saída de água do lago do Parque Anauá para o Igarapé Mirandinha. (Tonello, 2006).**
