Estudo das Manifestações Patológicas na Igreja São José Operário em Petrolina-PE

¹Colegiado de engenharia civil – Universidade Federal do Vale do São Francisco (UNIVASF) – Campus Juazeiro, BA – Brasil

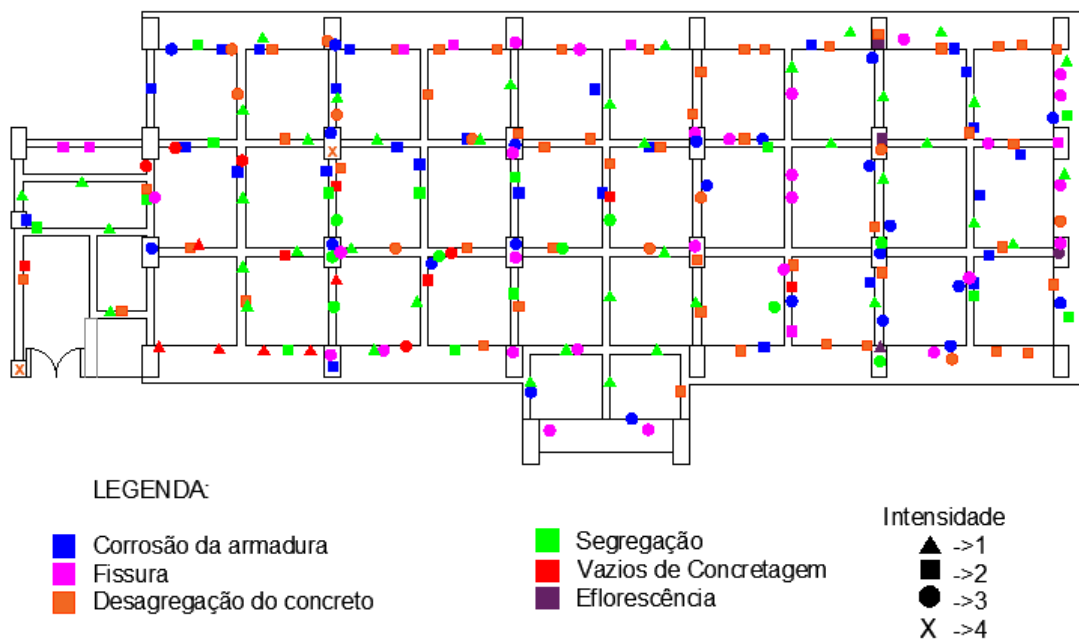
Figura 7. Mapeamento das manifestações patológicas no subsolo da igreja São José Operário.

No mapeamento é observado a concentração de manifestações patológicas nas vigas e pilares, isso se dá pelo fato da laje apresentar mais defeitos nas lajotas cerâmicas, não se caracterizando como problema estrutural, então isso foi omitido no desenho. O pavimento superior apresenta estado bem conservado o que nos permite supor que a laje se encontra também em estado bem conservado, sem manifestações patológicas preocupantes.

Todos os elementos inspecionados apresentam no mínimo um tipo de manifestação patológica, de forma generalizada, a segregação é presente em quase todos segmentos de vigas (79,2%) e na parte inferior de 03 pilares (10%). A desagregação no panorama geral é a mais recorrente no que diz respeito a quantidade por elemento, somados aos identificados na planta, os deslocamentos possibilitam visualizar as barras de aço oxidadas. A corrosão da armadura é a terceira mais expressiva, presente em 17 vigas (70,8%) e em 10 pilares (34,5%). Em seguida, as fissuras acometidas em 1/3 das vigas e dos pilares. Os vazios de concretagem estão presentes somente nas vigas (10) e a eflorescência somente nos pilares (4). Na Figura 8, o gráfico resume e expressa visualmente esses dados.

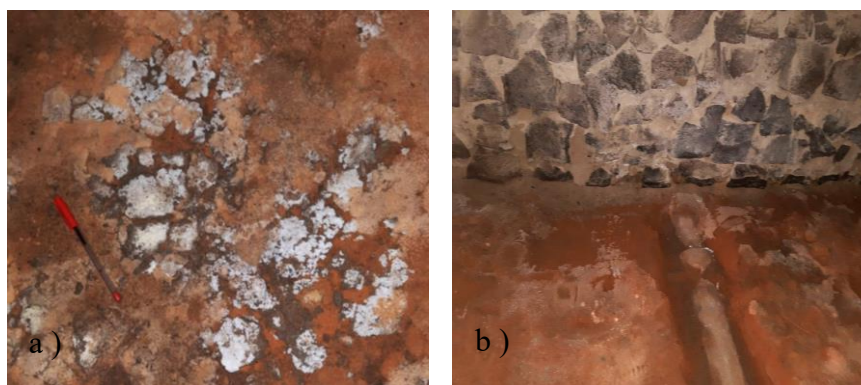
O ambiente em estudo apresenta um alto índice de umidade no solo, visualmente perceptível pela existência de substâncias que aparentam ser sais cristalizados na superfície do solo (Figura 9 a), bem como a faixa de umidade presente nas paredes, e também pela presença de água no solo.

Figura 9. a) Cristalização presente no solo; b) Sistema de drenagem instalado.

Devido a característica da região, que é: região de vale, terreno acidentado, rio perene localizado a menos de 700 metros, além do fato do bairro possuir históricos de enchentes quando ocorre chuva torrencial; é possível presumir que ocorre uma variação do lençol freático do solo e, devido a essa variação, diversas patologias começam a ocorrer.

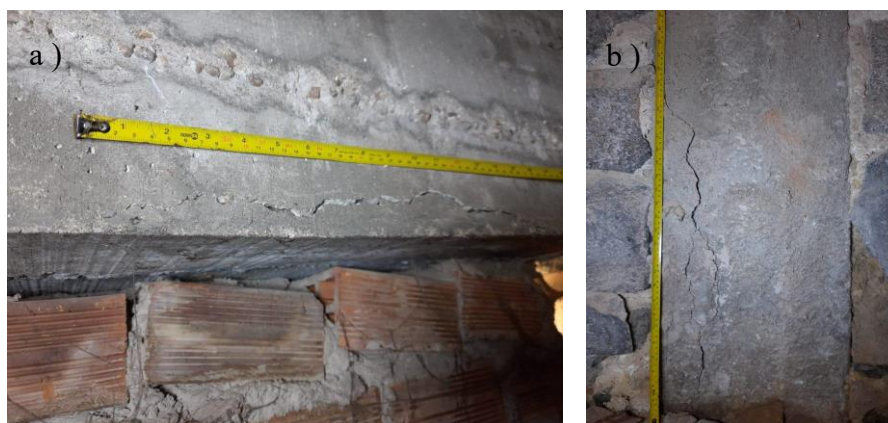
A ocorrência de fissuras nos elementos estruturais do subsolo da edificação, pela inspeção visual, é constante, sendo possível verificar que nove elementos de viga (37,5%) e dez pilares (34,48%) apresentam algum tipo de fissura.

Em uma análise do todo percebe-se que as fissuras ocorrem em paralelo com a disposição das ferragens das peças estruturais, tanto nos pilares como nas vigas, o que é um forte indicativo de que a sua formação está, possivelmente, ligada à expansão do aço pelo processo de oxidação. Outro fator que corrobora essa observação se deve ao fato de que, nos pilares e nas vigas as fissuras apresentam-se, normalmente, junto às bordas onde se tem as barras de aço horizontais (Figura 10 a) e verticais (Figura 10 b). Ademais foi verificado em alguns pontos que a fissura já tinha ocasionado o deslocamento do concreto e, após a retirada dessa placa, foi revelado o elemento de aço com aparência de corrosão.

Figura 10. a) Fissura em elemento de viga (V1);b) Fissura em pilar (P13).

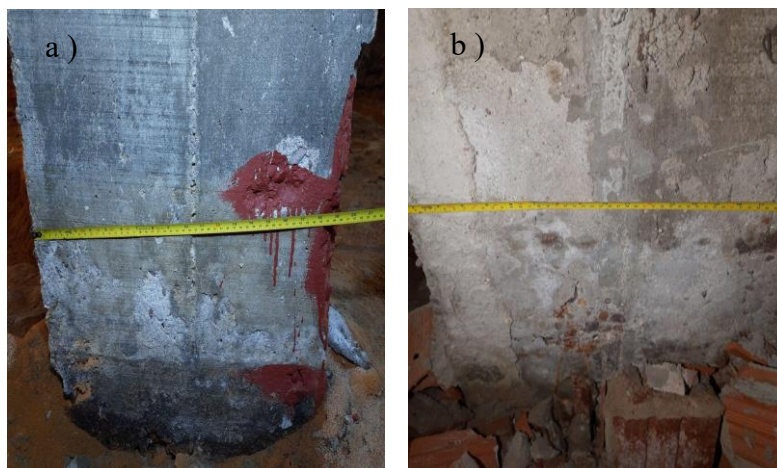
Devido ao alto índice de umidade no solo do pavimento inferior alguns elementos que estão em contato direto com o solo, no caso dos pilares, estão apresentando manchas escuras, Figura 11 a, e manchas esbranquiçadas que aparentam ser sais, indicando eflorescência. O pilar P19, consoante Figura 11 b, é a parte que apresenta maior índice de agressividade do problema.

Figura 11. a) Pilar (P6) apresentando manchas; b) Pilar (P19) com sinais de eflorescência.

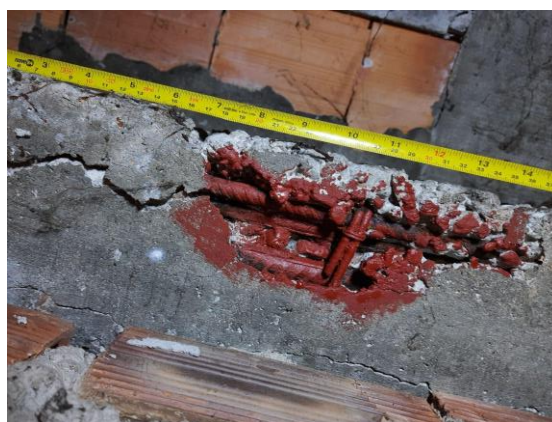
Manifestação patológica de ocorrência rara na obra estudada, mas igualmente prejudicial, uma vez que nos casos observados foram verificadas a exposição da armadura de aço, favorecendo o processo corrosão. Dentre as ocorrências, a situação que mais chama a atenção é a viga 01, em que o vazio ocorreu na parte inferior (Figura 12). A hipótese é de que esse caso ocorreu devido a grande granulometria do agregado graúdo, formando ninhos de concretagem, impedido a passagem do concreto entre as armaduras, passando apenas a nata da massa do concreto, que possui baixa resistência e pode facilmente ser removida. Pode também ter ocorrido uma falha no detalhamento da armadura no projeto, ou a leitura incorreta por aqueles que a executaram.

Figura 12. Viga (V1) com presença de vazio de concretagem.

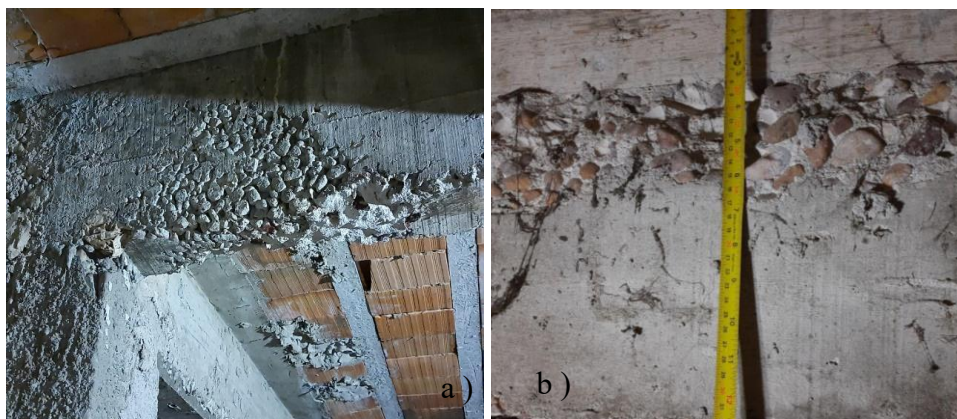
As circunstâncias da construção da igreja não puderam ser confirmadas durante a realização da pesquisa, entretanto, foi observado, durante a inspeção, que as formas para a concretagem não eram regulares e, associado com o incorreto manejo do concreto, podem ter influenciado nos diversos casos de segregação encontrados.

Pode-se considerar que a manifestação patológica envolvendo segregação de materiais foi causada durante a etapa de construção onde houve problemas em relação ao traço do concreto, bem como não houve adensamento do material causando a sua segregação, conforme Figura 13 a. Além disso, o traço utilizado não possui uniformidade no agregado graúdo. Na Figura 13 b é fácil verificar que os seixos possuem diferentes tamanhos. Esses seixos, diferentemente da brita, que é o material mais usual, tem a superfície lisa, dificultando a aderência dos materiais, o que reduz a resistência do concreto e facilita o processo de segregação, como é o caso.

Figura 13. a) Segregação na Viga V15. b) Segregação na viga V2.

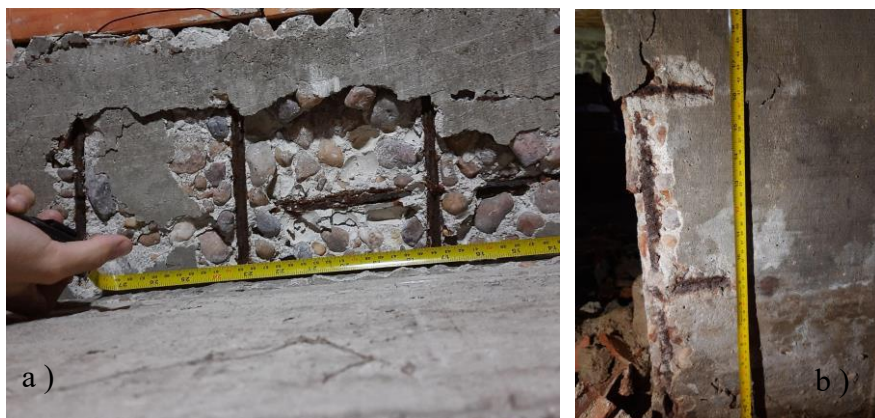
Pela inspeção realizada, principalmente nas vigas, foi verificado que não houve um cobrimento mínimo das peças de aço, principalmente nos estribos. E, segundo Carvalho e Figueredo Filho (2014), o cobrimento mínimo tem a finalidade de proteger a barra de aço da corrosão e de um eventual incêndio, portanto, com o déficit da espessura do concreto para proteger as barras de aço, ações de substâncias tóxicas são mais suscetíveis a ocorrer, conforme Figura 14 a.

Outro fator que implica na ocorrência da corrosão do aço é a umidade. Nos pilares pode-se observar (Figura 14 b) a existência de corrosão da armadura, por se tratar de um elemento que se encontra em contato com o solo úmido, como dito anteriormente, pode-se afirmar que a umidade do solo influencia diretamente no surgimento de manifestações patológicas.

Vale ressaltar que, embora a corrosão de aço verificada seja generalizada, não há indícios de que as barras perderam uma quantidade significativa de sua área de seção transversal, o que implicaria na qualidade da resistência do elemento estrutural. Quanto aos motivos de tal falta de deterioração pode-se presumir que não ocorreu tempo suficiente e a degradação esteja na fase inicial, se agravando com o passar do tempo. A

falta de uso do ambiente pode contribuir também, juntamente com a agressividade do ambiente, que embora seja mais agressivo (grau 3) que no pavimento principal (grau 2) pela presença da umidade, se caracteriza como baixa, por não ter a presença de muitos sais, como teria num ambiente marinho, por exemplo.

Figura 14. a) Armadura da viga exposta devido ao cobrimento insuficiente; b) P18 com Degradação armadura exposta em estado inicial de corrosão.

O tratamento das armaduras sofrendo corrosão, que é necessário no presente caso, pode ser feito em algumas etapas: primeiro se faz a remoção de todo concreto deteriorado através do apicoamento manual ou mecânico, em seguida é feita a limpeza da armadura com escovas de cerdas de aço retirando toda a ferrugem, para depois aplicar um produto inibidor de corrosão e revestir com um reparo estrutural.

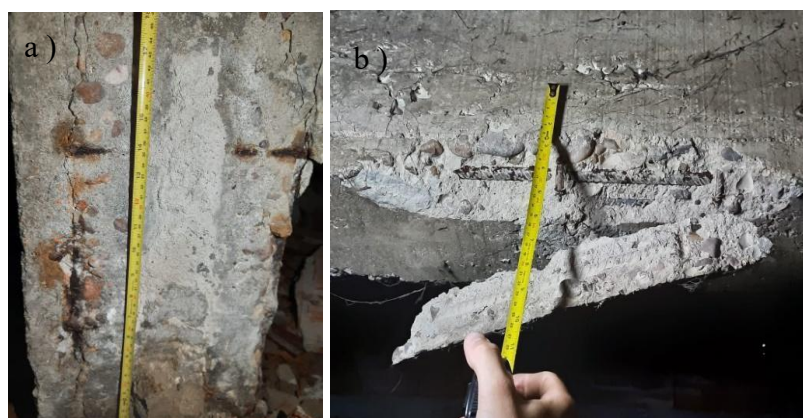
Devido a constante ocorrência de fissuras e de corrosão das barras de aço a degradação do concreto se destaca no local. Por exemplo, a Figura 15 a apresenta uma fissura que favorece o deslocamento do concreto, já a Figura 15 b evidencia uma placa de concreto solta e pendurada.

Figura 15. a) Desagregação pilar P18 devido a umidade e corrosão da armadura; b) Placa de concreto solta na viga V2.

A desagregação é uma manifestação patológica de fácil identificação e de extrema periculosidade, pois a peça estrutural que se encontra sob sujeição desse

desgaste perde a capacidade de resistir aos esforços solicitantes previamente calculados.

É interessante para esse caso fazer alguns testes, ensaios especiais de durabilidade e resistência nas estruturas, como profundidade de carbonatação, pacometria, potencial de corrosão, porosidade e esclerometria, os resultados destes determinam a necessidade ou não de fazer um reforço estrutural com escoramentos no subsolo.

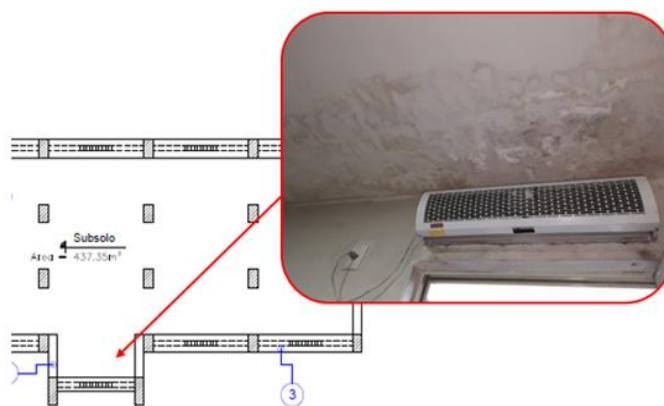
O recuo lateral possui uma cobertura aparte do piso principal, confeccionada em outro material e que serve de estrutura para caixa d'água de 500 l, que abastece a igreja. As manchas encontradas no forro de gesso (Figura 17) ocorrem em função da infiltração de água, muito provavelmente causada pela ineficiência da calha instalada na junção dos dois telhados, ou até mesmo por problemas na boia da caixa d'água, ocasionando extravasamento da caixa.

Figura 17. Teto do recuo lateral com presença de manchas de infiltração.

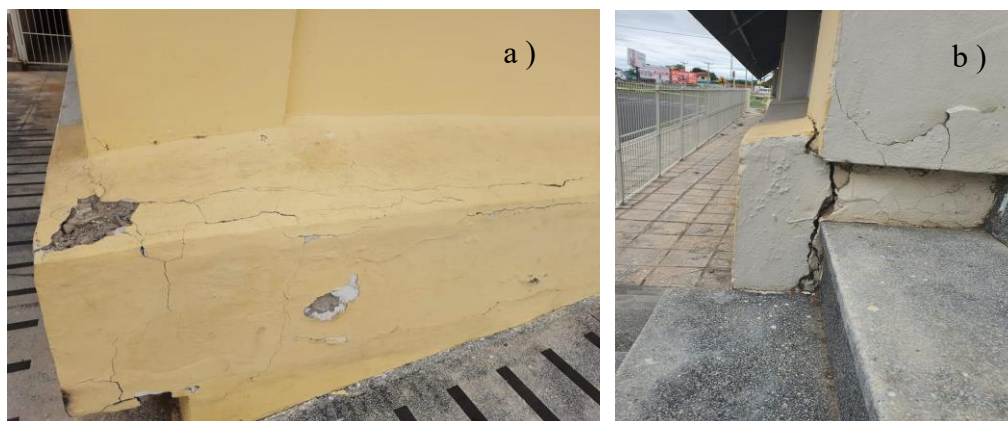
Alguns elementos estruturais, como as vigas V1, V4 e V5 (fachadas lateral direita, frontal e lateral esquerda, respectivamente), que fazem parte da estrutura do subsolo também apresentam manifestações nas partes externas. Os casos mais preocupantes visualizados são os da viga V5 (Figura 18 a) onde sua extremidade esquerda apresenta estado de degradação alto e a viga V1 também apresentando alto nível de fissuração na extremidade direita.

Figura 18. a) Viga V5 em estado alto de degradação. b) Rompimento do suposto elemento arquitetônico da fachada (Viga V1).

Contudo, durante análise na vistoria foi levantada a hipótese que parte das vigas externas, que percorrem as três fachadas, trata de um complemento arquitetônico, sem função estrutural, evidenciado pela junta fria observada na parte inferior das vigas (sem revestimentos) com mesma dimensão e que corresponde às áreas afetadas nas vigas V1 e V5. Na Figura 18 b, é possível perceber nitidamente a separação dos dois corpos monolíticos. Outro ponto que pode atestar a hipótese, já que não se tem o projeto e não houve autorização para investigação destrutiva, é que, aparentemente, as manifestações patológicas apresentadas nas supostas vigas arquitetônicas não se estendem às presumidas vigas estruturais. No entanto, essa teoria necessita de estudo mais detalhado para sua constatação.

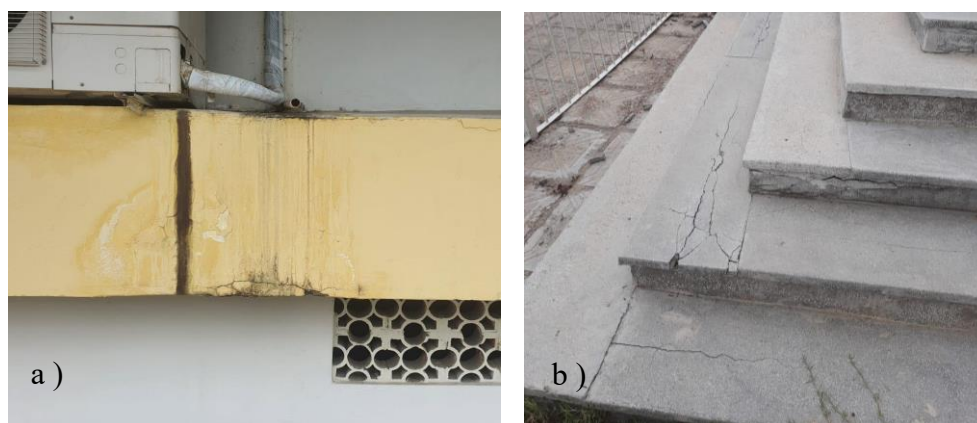
As vigas laterais V1 e V4 também apresentam problemas como manchas e desagregação do concreto na parte inferior devido a drenagem dos condicionadores de ar que foi instalada de forma indevida (Figura 19 a). A infiltração que afeta internamente a edificação também ocasiona problemas nas escadarias da frente da igreja, o granilite se encontra todo fissurado com algumas armaduras expostas (Figura 19 b). A vegetação crescente entre as lajotas do piso evidencia a presença de água.

Figura 19. a) Manchas e segregação na parte inferior da viga V1 devido a drenagem incorreta do ar condicionado; b) Escadaria da parte frontal da igreja com presença de fissuras.

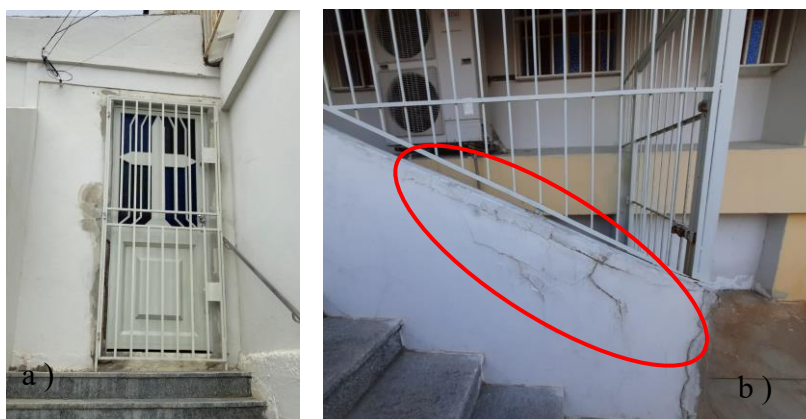
Na fachada lateral esquerda foram identificadas algumas fissuras e desagregação da argamassa ao redor das portas e (Figura 20 a), no corrimão da escada da entrada lateral (Figura 20 b), bem como em todas as grades externas expostas às intempéries, instaladas como sistema antifurto, depois da construção da igreja.

Figura 20. a) Degradação ao redor da porta da secretaria; b) Fissura no guarda corpo da escada.

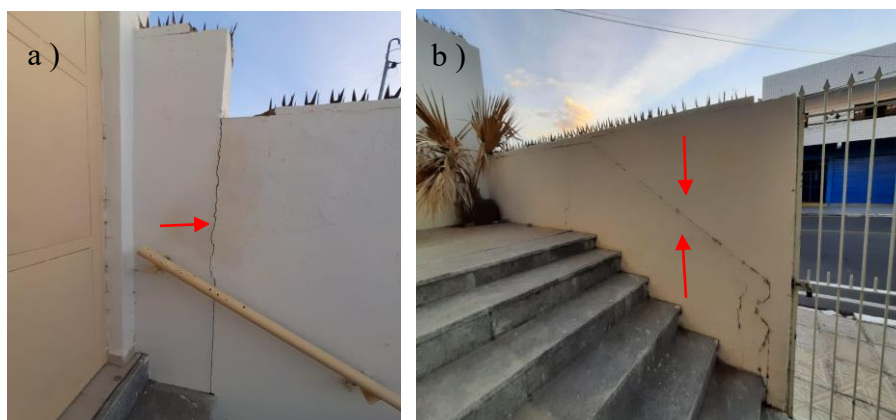
Na fachada lateral direita foram localizadas fissuras nas paredes do muro. Na Figura 21 a, a fissura percorre todo comprimento entre o pilar e a parede do muro, e no segundo caso, a fissura em diagonal separando a alvenaria, que servia de guarda corpo para a escada, do complemento do muro adicionado posteriormente (Figura 21 b). Em ambos os casos, as fissuras decorrem em função da falta de aderência entre as peças.

Figura 21. a) Fissura no encontro do pilar com o muro; b) Fissura entre a parede existente com o complemento construído posteriormente.

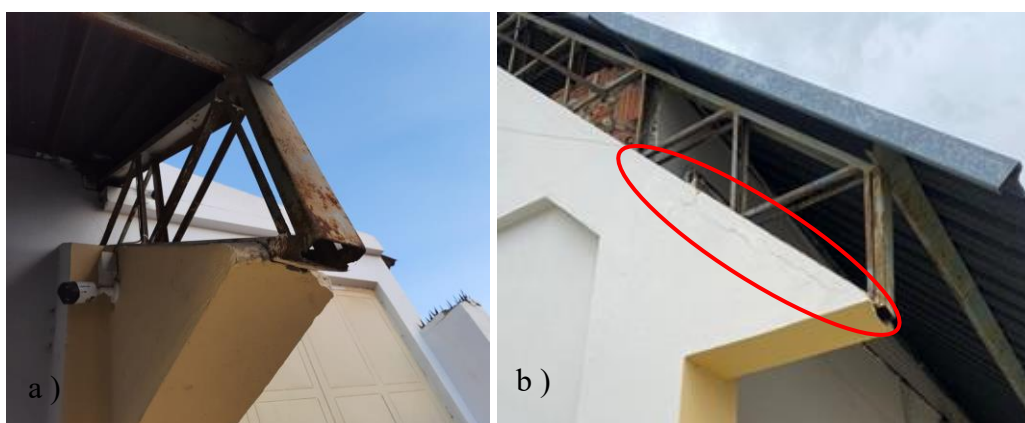
E, por fim, na cobertura, a estrutura metálica apresenta corrosão em alguns pontos, principalmente nos apoios das extremidades. Na Figura 22 a, pode-se perceber o material sofrendo corrosão e a desagregação inicial do concreto. Enquanto, na Figura 22 b, é possível visualizar a fissura em diagonal que acompanha a estrutura do telhado aparentemente causada pela expansão do aço corroído.

Figura 22. a) Estrutura metálica da cobertura em processo inicial de corrosão; b) Fissura na base de apoio do pilar para a estrutura metálica.
