Avaliação Subjetiva da Condição do Pavimento Flexível de Subtrechos de uma via da Cidade de Barreiras-Ba

Priscila Z. L. de Almeida¹, Beatriz A. de Lima¹ Elier Pavon de la Fe¹, Oisy H. Menendez¹

¹Centro das Ciências Exatas e das Tecnologias – Universidade Federal do Oeste da Bahia (UFOB) – Barreiras, BA - Brasil

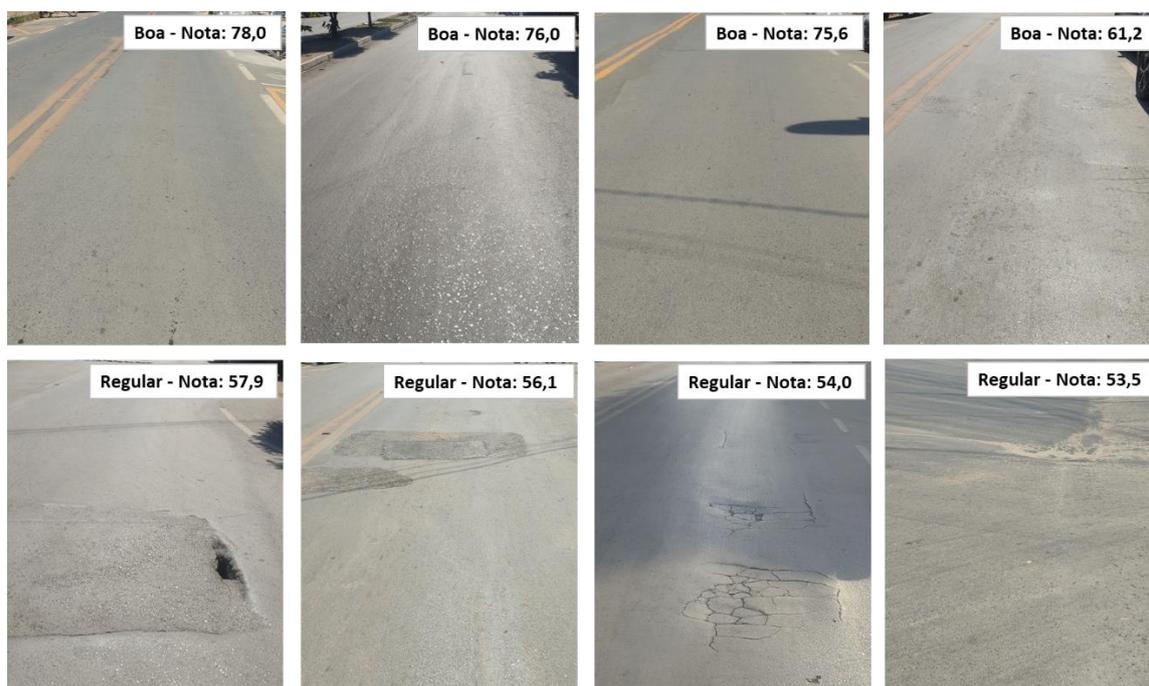
Figura 3. Escala visual montada para a Avenida Capitão Manoel Miranda

Para a confecção da escala visual foram escolhidas 4 fotografias para cada intervalo de nota, sendo a escala final formada por 8 fotografias (Figura 3). A escolha levou em consideração as avaliações que apresentaram menor coeficiente de variação, menor desvio padrão e boa clareza visual da condição da superfície do pavimento.

Para fins práticos, os subtrechos 1 e 2 obtiveram média de notas na escala visual inferior aos outros subtrechos, o que indica que, em caso de manutenção da via, os subtrechos 1 e 2 devem ser priorizados.

Com o resultado de Valor de Serventia Atual, a via foi classificada como aceitável e trafegável, porém com VSA muito próximo do limite de aceitabilidade. Dessa forma, o ideal é que seja realizada o mais breve possível manutenção do tipo corretiva, de forma a evitar maior redução do VSA, ao ponto de necessitar reconstruir o pavimento. Caso ocorra priorização de subtrechos para manutenção, os mais deteriorados em sequência são o 2, 3 e 1.
