Diagnóstico e Avaliação pelo Índice de Condição do Pavimento do trecho de Pavimento Rígido da BA-826.

Kayo Rocha Mesquita¹, Cássia Souza Primo¹, Elier Pavon de la Fe¹, Oisy H. Menendez¹

¹Centro das Ciências Exatas e das Tecnologias – Universidade Federal do Oeste da Bahia (UFOB) – Barreiras – BA - Brasil

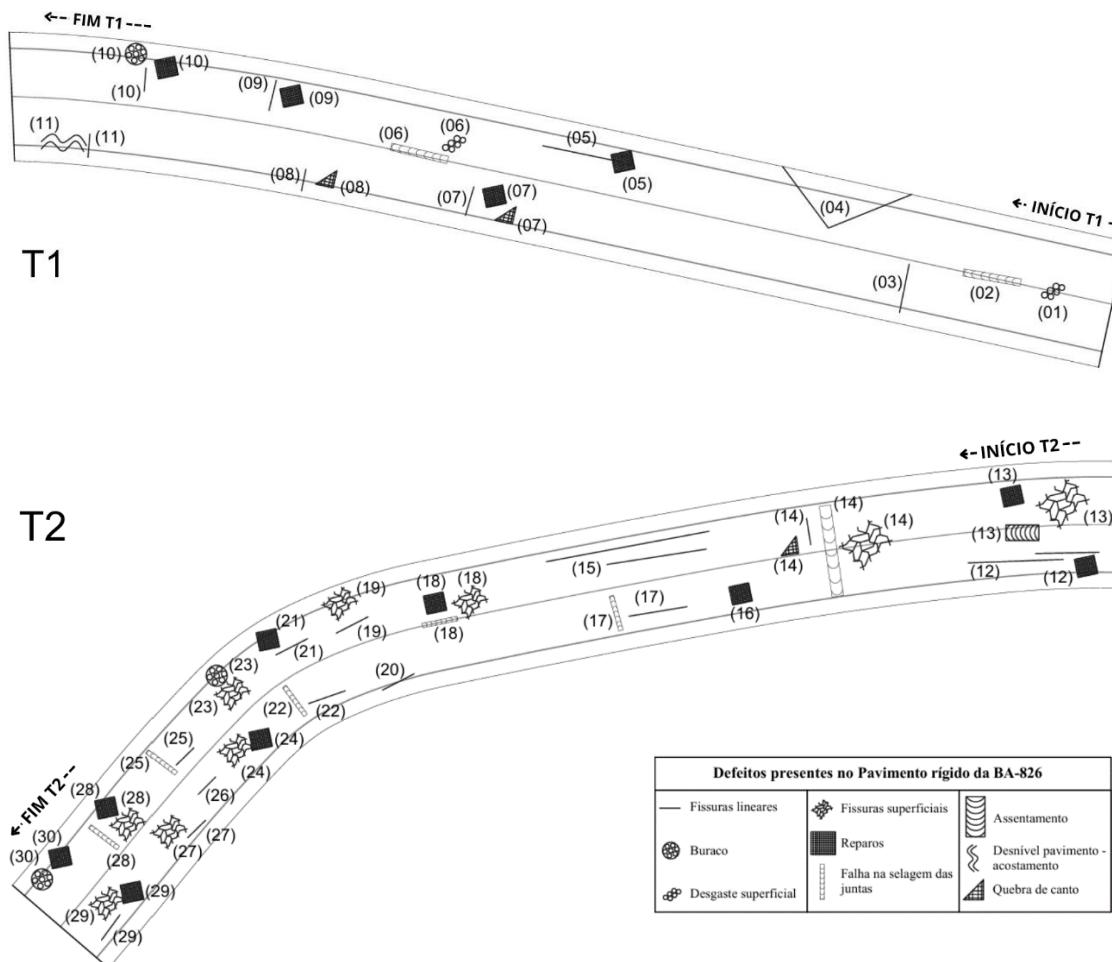
Figura 04: Croqui de representação dos Subtrechos 1 e 2.

Dessa forma, através dos croquis de dois dos subtrechos mostrados na Figura 04, é possível identificar a distribuição dos defeitos (T1 tem a menor quantidade de defeitos do trecho e o T2 apresenta a maior quantidade de defeitos), assim é possível avaliar a variação da gravidade de um mesmo tipo de defeito em subtrechos diferentes da via.

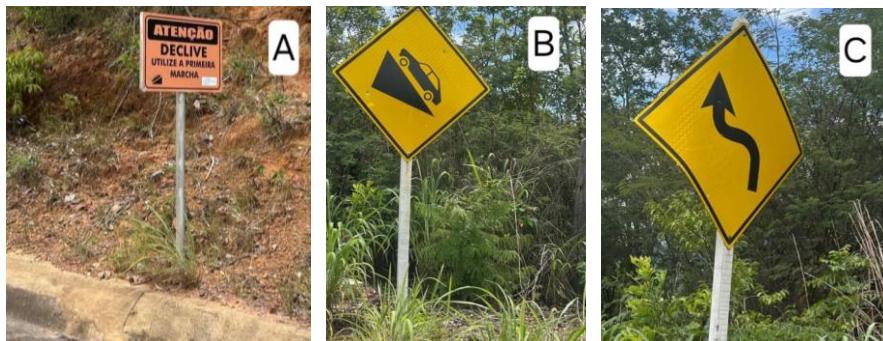
Figura 05: Placas indicativas de declives e curvas na BA-826.

A maior quantidade de defeitos e o grau mais elevado de severidade observados no subtrecho 2 podem ser explicados pela presença de curvas sinuosas, conforme apresentado na Figura 05 (Fotografia C), e por declividades acentuadas (Fotografias A e B). É visto que, esses fatores aumentam significativamente os esforços aplicados sobre o pavimento, favorecem a infiltração de água em áreas de maior inclinação e aceleram o processo de degradação, resultando no surgimento de fissuras e outros danos.

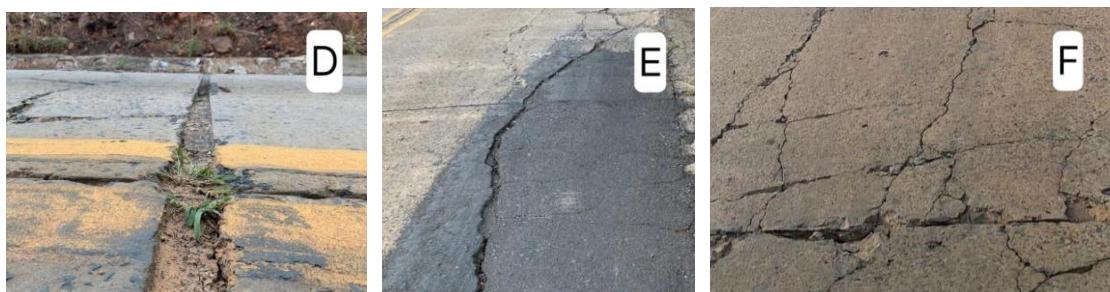
Ao longo de todo o trecho, foram identificadas falhas nas juntas de dilatação entre as placas, perceptíveis pelos impactos sentidos pelos usuários e pelo crescimento de vegetação nas juntas (Fotografia D). Além disso, tentativas de reparo mal executadas foram frequentemente observadas, muitas vezes agravando os problemas existentes (Fotografia E), em desacordo com as normas da Dnit 063/2004 - PRO. Fissuras e quebras (Fotografia F) são comuns nos trechos analisados, causadas por variações térmicas e pelo tráfego intenso de veículos pesados. Sendo que todas as situações descritas estão ilustradas na Figura 06.

Figura 06: Juntas com falhas, reparos, quebras e fissuras no pavimento.

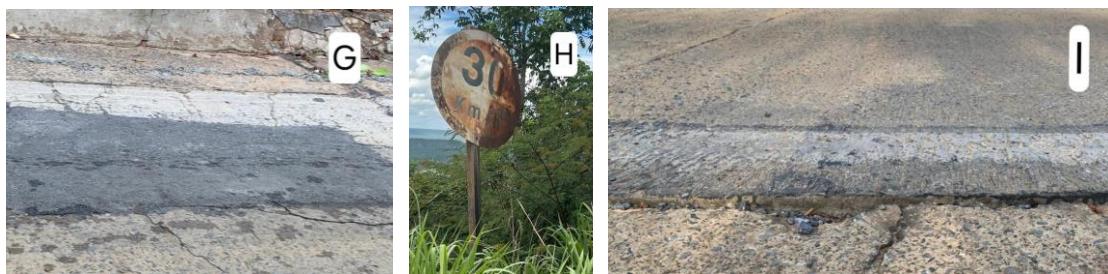
A Figura 07 mostra outros defeitos presentes na via, como assentamento irregular das placas (Fotografia G), buraco e desnível entre o pavimento e o acostamento, além de serem indicativos de problemas estruturais, comprometem a segurança e o conforto dos usuários. Outro fator observado foi a situação da sinalização vertical (Fotografia H), que foi danificada por queimadas recentes no local. Devido à longa existência da via e à falta de manutenção, muitas placas estão em, mas condições, dificultando a visualização e comprometendo a orientação dos indivíduos. Portanto, essa falta de sinalização compromete a segurança dos motoristas, aumentando o risco de acidentes e transtornos na rodovia.

Em relação à sinalização horizontal (Fotografia I), apresentam perda da coloração das faixas laterais, causada pelo tempo ou por defeitos no pavimento, agravando os riscos para motoristas e usuários.

Figura 07: Irregularidades na Via: Placa danificada, assentamento e desgaste lateral
