PANORAMA AMBIENTAL DA MICRO BACIA DO IGARAPÉ GRANDE

The environmental panorama of the micro watershed of Igarapé Grande

João Theófilo Rocha Pereiraⁱ
Alysson Rogers Soares Macedoⁱⁱ
Antonio Tolrino de Rezende Verasⁱⁱⁱ
Universidade Federal de Roraima

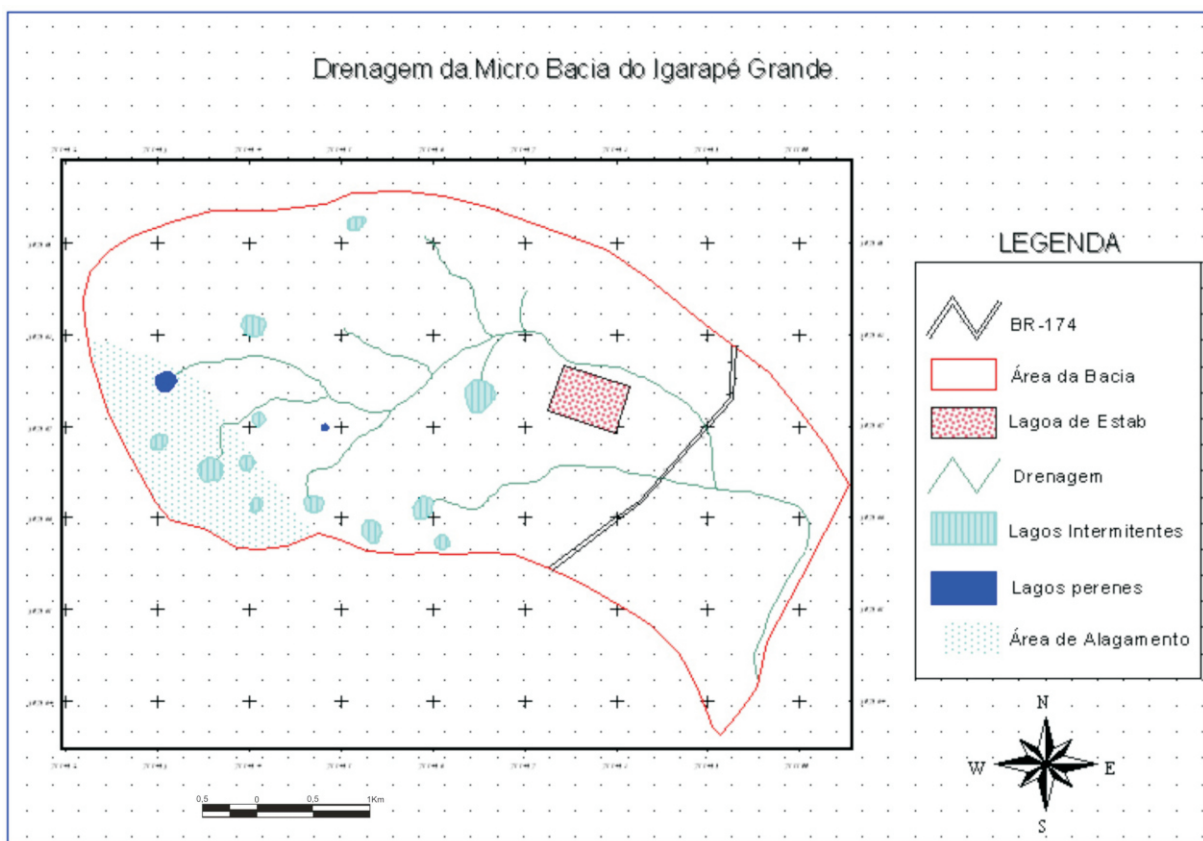
Figura 03: Mapa vetorializado apresentando a Bacia com drenagens.
Organização e elaboração: João Theófilo Rocha Pereira; Alysson Rogers Soares Macedo e Antonio Tolrino de Rezende Veras, 2007.

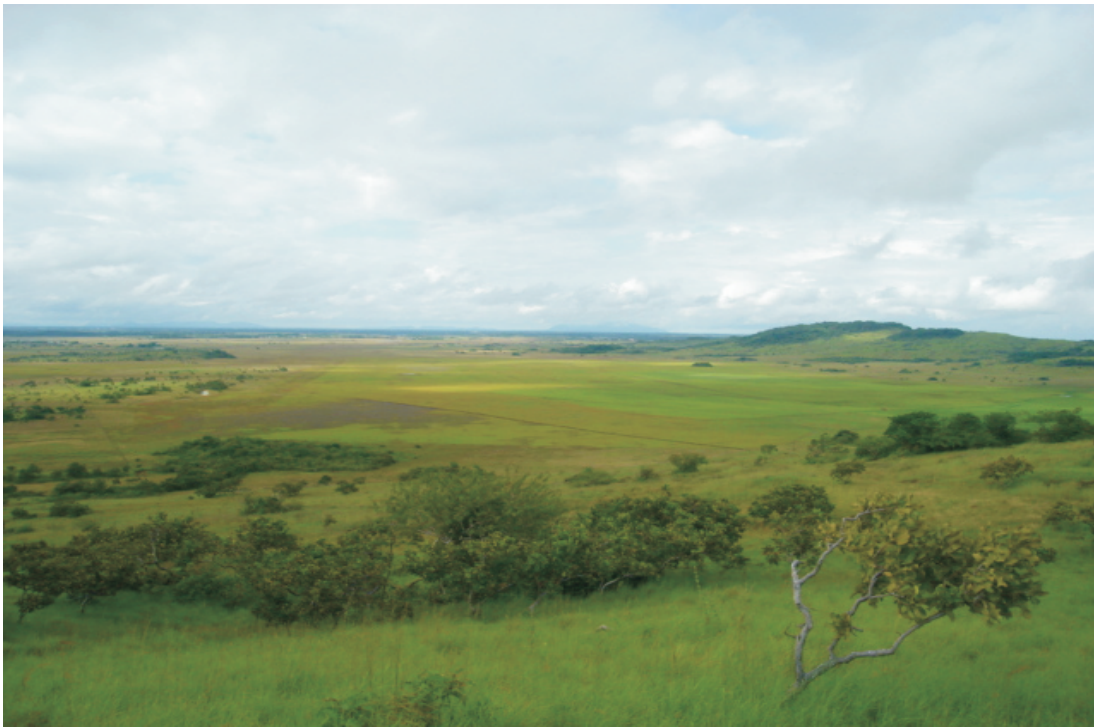
FIGURA 04: Paisagem característica do relevo de Boa Vista, 2007.
Foto: Acervo de João Theófilo Rocha Pereira e Alysson Rogers Soares Macedo

Segundo Schaefer (1991), a formação geológica a qual está inserida a micro bacia do igarapé Grande é formada pela formação Boa Vista que compreende uma área extensamente plana, correspondendo à segunda fase do ciclo Plio-Pleistoceno, possuindo uma vasta distribuição espacial em todo o norte Amazônico. A planura é algumas vezes interrompida por pequenas ondulações e depressões incipientes por onde meandram igarapés, intermitentes ou não, marcados por um alinhamento de veredas de buritis e inúmeras lagoas fechadas ou parcialmente drenadas por igarapés (FIGURA 04).

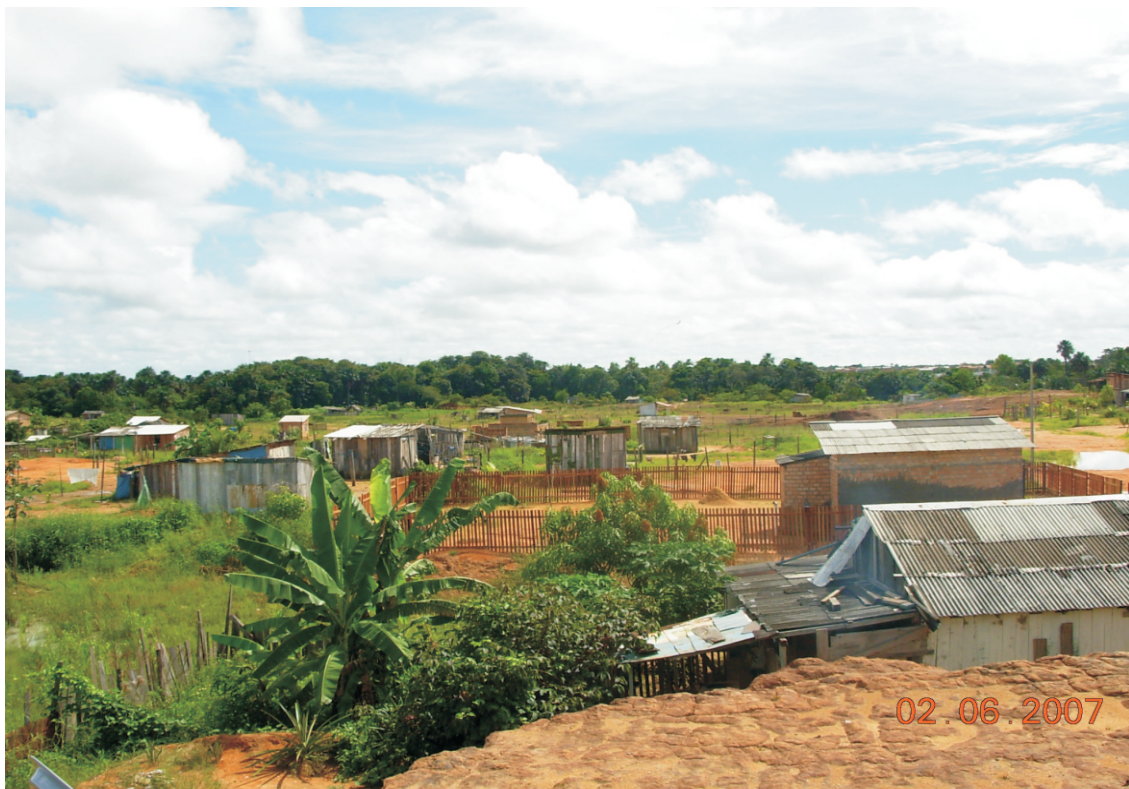
Outro aspecto a considerar é que as ocupações irregulares, em sua grande maioria são coordenadas por associações de bairros, bem como por políticos demagogos que buscam formar currais eleitoreiros. Um exemplo típico foi o caso do “Bairro São Bento”, mas conhecido por “Bairro Brigadeiro” (FIGURA 06). As famílias

ocuparam irregularmente as glebas de terras privadas e governamentais - algumas em áreas ambientalmente frágeis. No caso, próximas ao igarapé Grande e a Lagoa de Estabilização. Ali Construíram edificações precárias que após algum tempo foram legalizadas e transformadas em uma Zona Especial de Interesse Social - ZEIS.

FIGURA 06: Área de ocupação do bairro “Brigadeiro” localizada dentro da área de proteção ambiental. Hoje é uma Zona Especial de Interesse Social - ZEIS.
Acervo: João Theófilo Rocha Pereira e Alysson Rogers Soares Macedo, 2007.

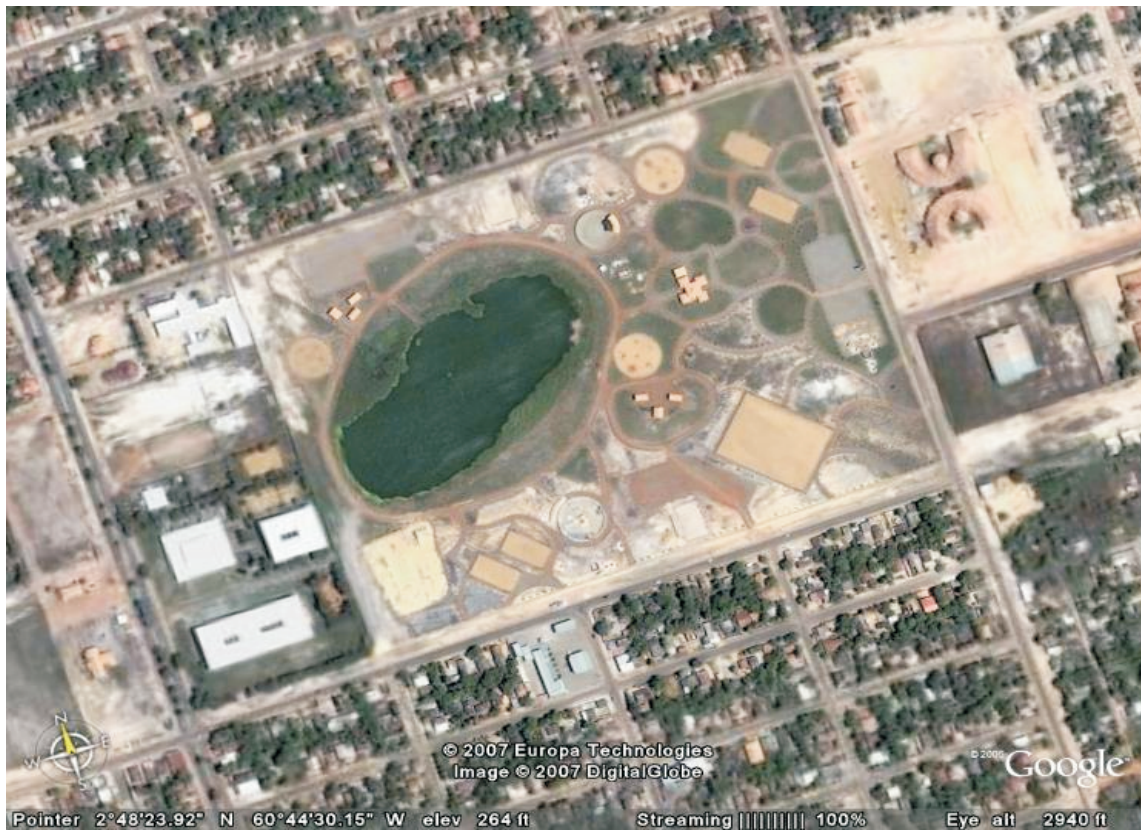
Em determinados momentos podemos observar que o próprio gestor público municipal atua de forma a ir de encontro com a ilegalidade. Outro caso observado em campo, foi a implantação de um parque municipal ao redor de um dos lagos da nascente do igarapé Grande, o que levou o mesmo a perder

totalmente a sua ligação superficial com a drenagem em virtude dos aterros da sua construção (FIGURAS 07 e 08).

FIGURA 07: Lago antropizado para construção do parque municipal.
Fonte: Google Earth, 2007.

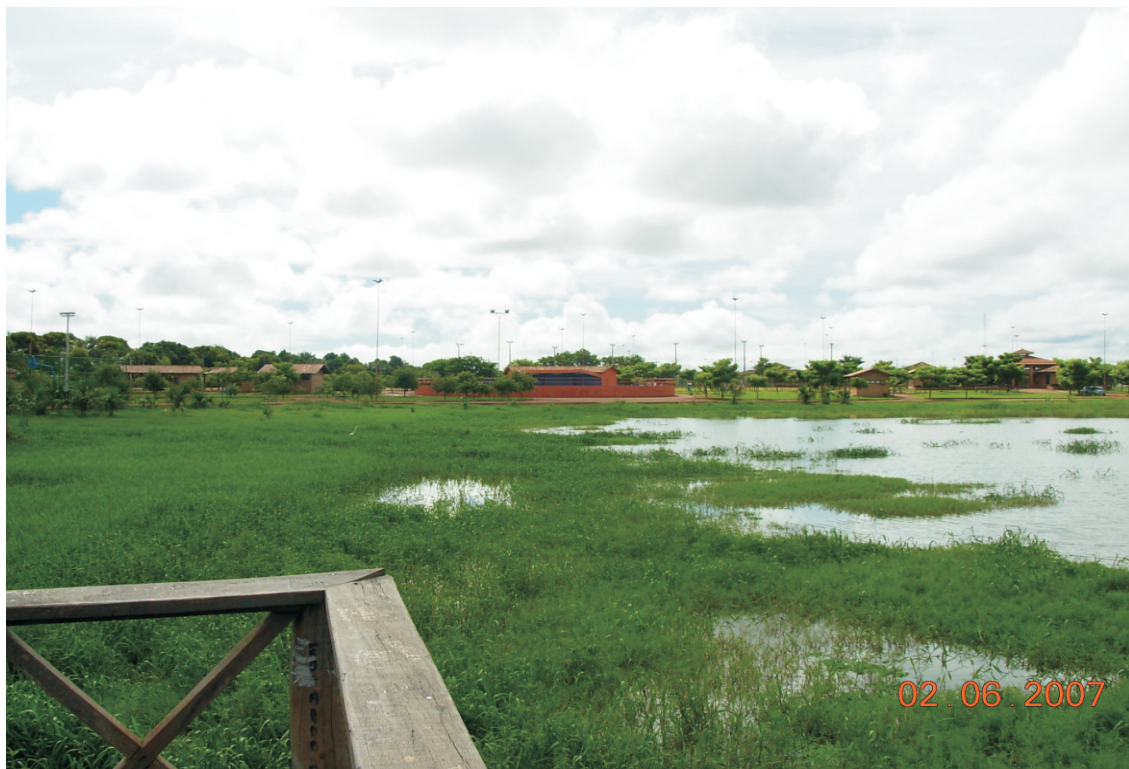
FIGURA 08: Visão do lago do Parque Germano Augusto Sampaio.
Foto: Acervo de João Theófilo Rocha Pereira e Alysson Rogers Soares Macedo, 2007

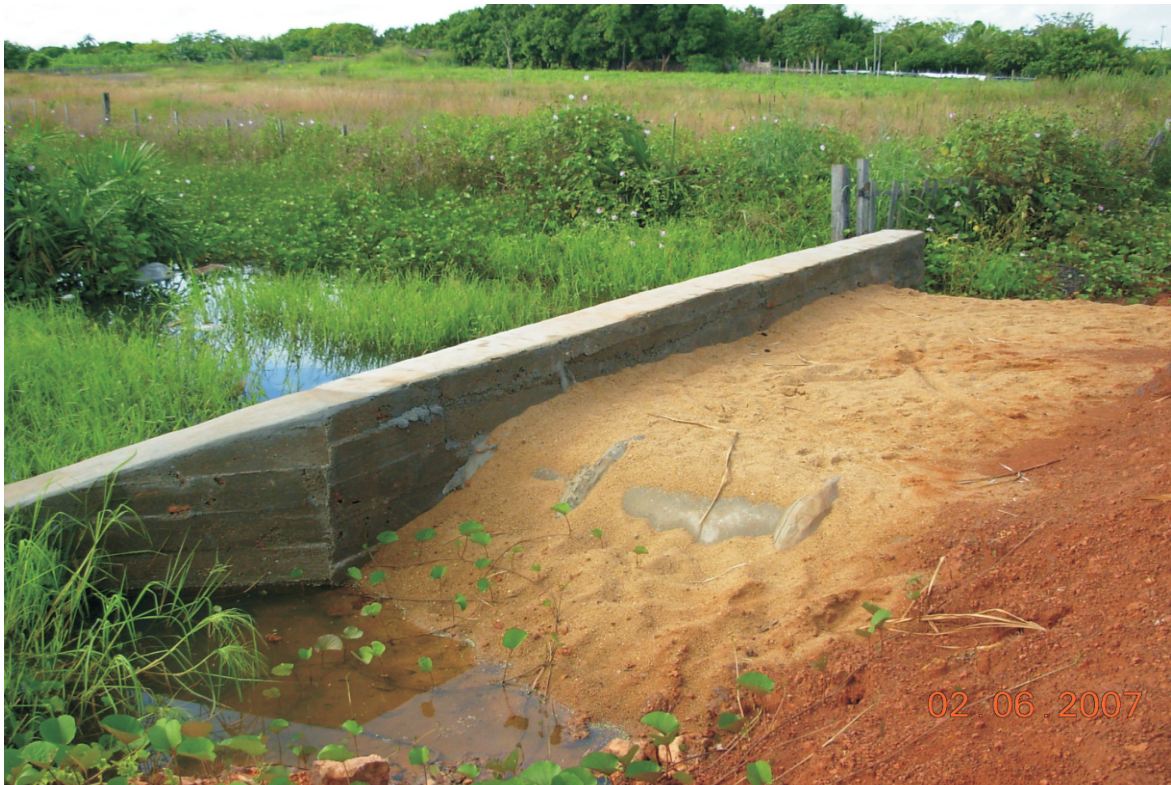
Outro exemplo de interferência pública na área é a abertura de vias de acesso entre as nascentes ou o leito do rio, provocando o represamento dos lagos (FIGURA 09) e a aceleração do processo de assoreamento (FIGURA 10).

FIGURA 09: Exemplo de drenagem instalada nos lagos.
Foto: Acervo de João Theófilo Rocha Pereira e Alysson Rogers Soares Macedo, 2007.

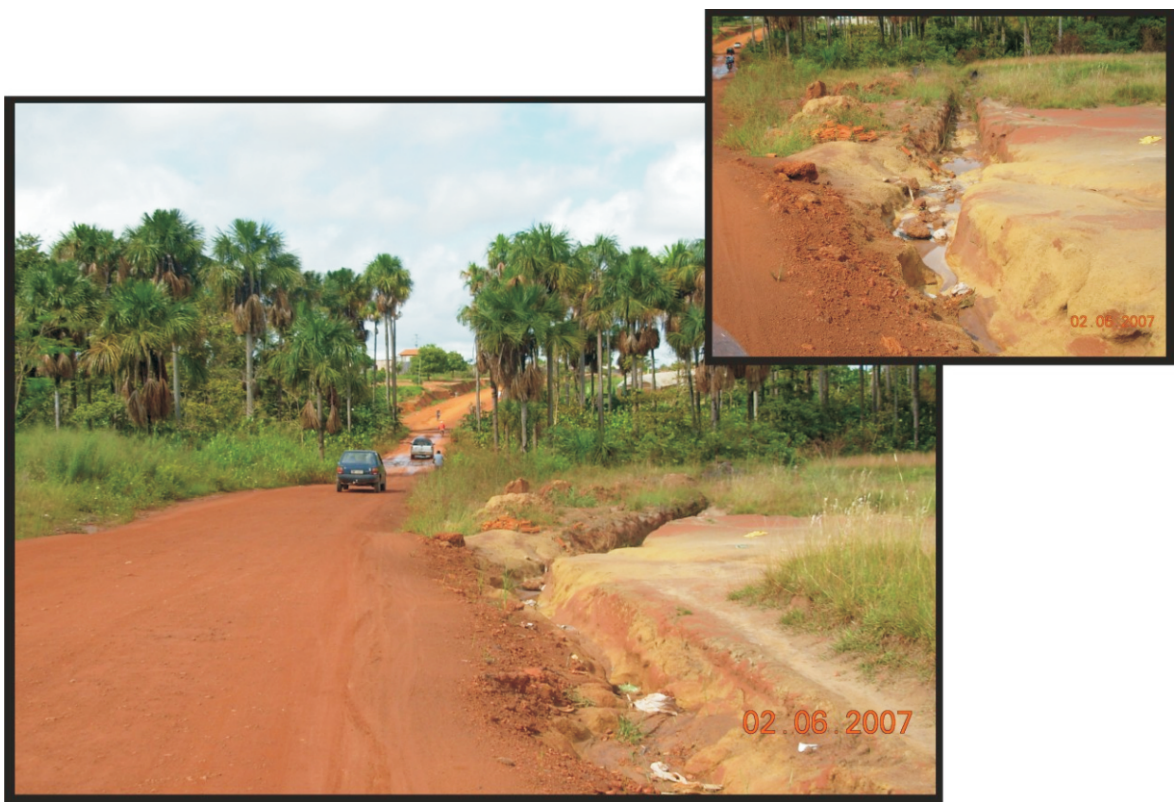
FIGURA 10: Via de acesso que liga o Centenário ao Araceli, no detalhe erosão causada pela abertura da mesma.
Foto: Acervo de João Theófilo Rocha Pereira, Alysson Rogers Soares Macedo e Antonio Tolrino de Rezende Veras, 2007.

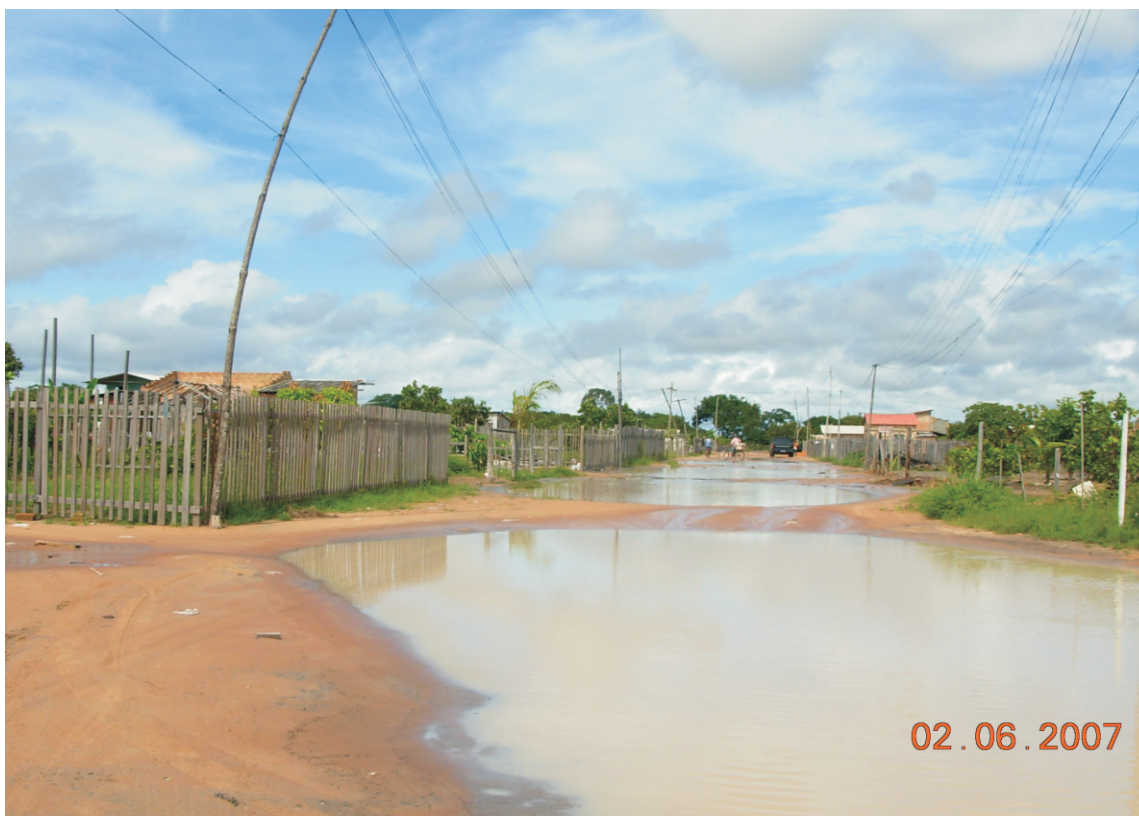
FIGURA 12: Vista do Bairro Brigadeiro.

Já a situação “Ruim”, diz respeito aos bairros mais recentes, onde o processo de ocupação é fruto de ocupações irregulares. A população residente tem baixa ou nenhuma renda. Juntamente com a baixa renda, vem abaixo escolaridade e o pouco acesso a informações, principalmente a questões ligadas a preservação do meio ambiente e leis ambientais (FIGURAS 12, 13 e 14).

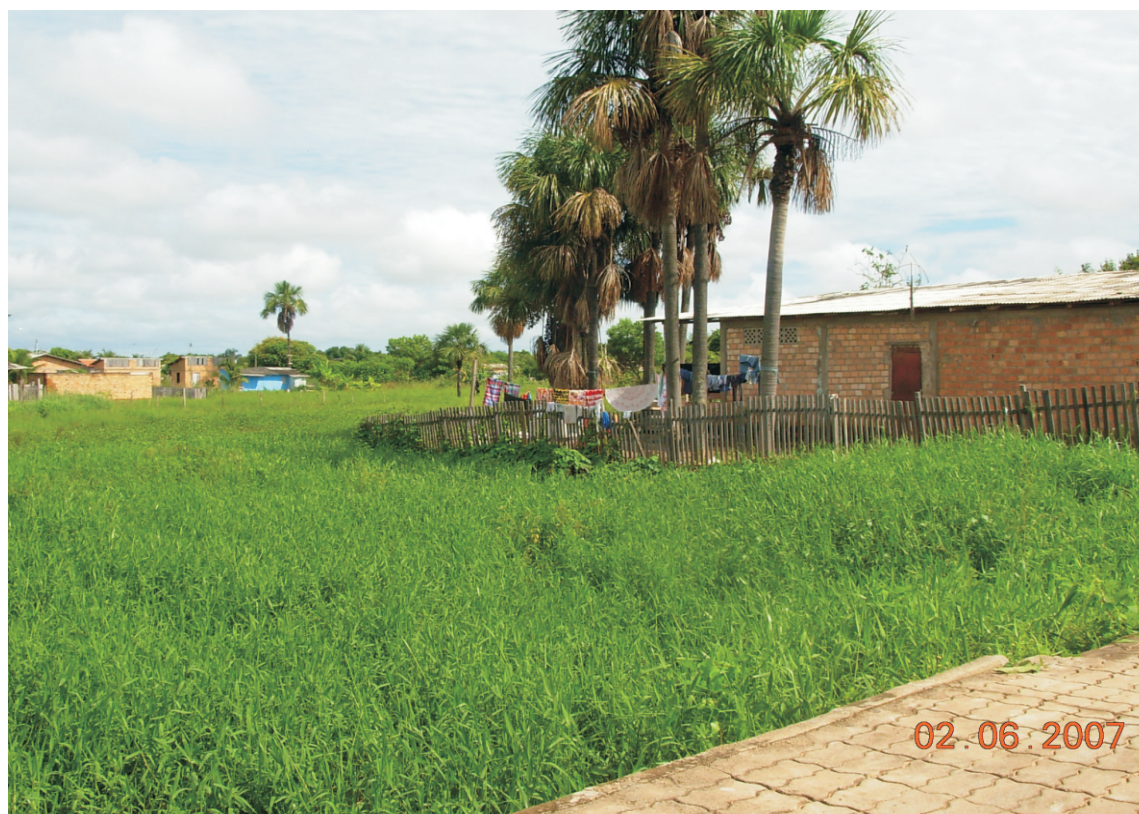
FIGURA 13: Residência construída praticamente “dentro” do canal do igarapé.

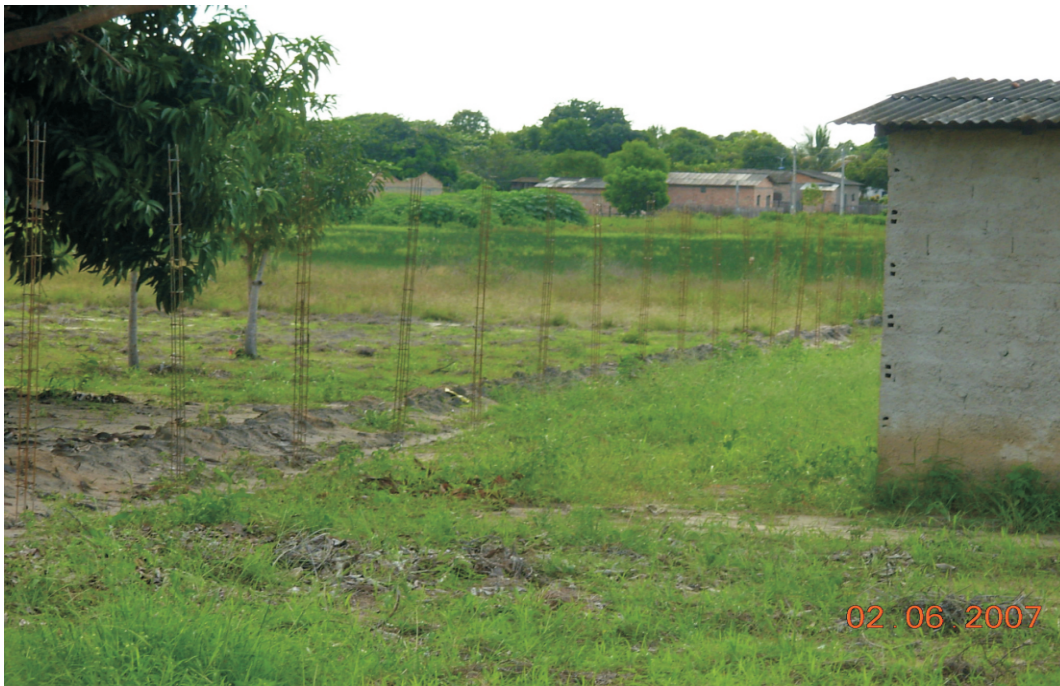
FIGURA 14: Muro sendo construído dentro de um dos lagos da nascente.
Fonte: Acervo de João Theófilo Rocha Pereira, Alysson Rogers Soares Macedo e Antonio Tolrino de Rezende Veras, 2007.

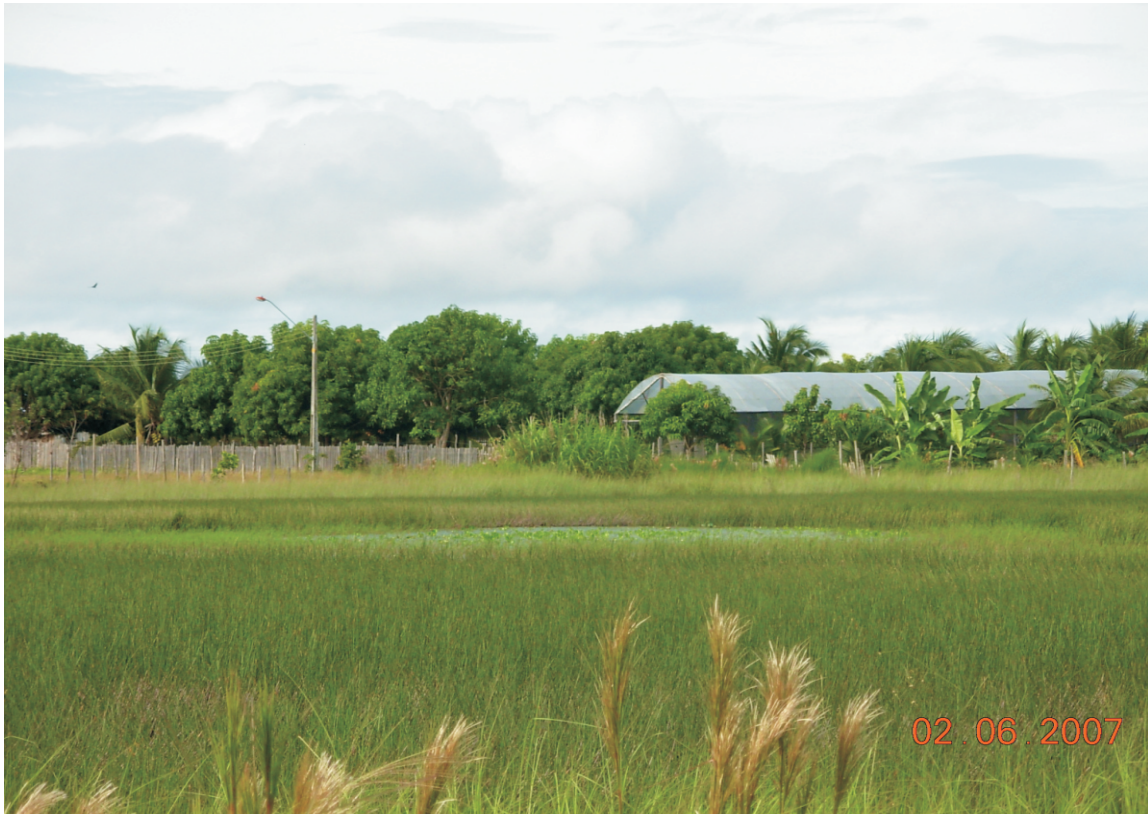
Nos Bairros Operário e Bela Vista ficam localizadas a maioria das nascentes, e por esse motivo, as águas do igarapé ainda encontram-se em melhor estado de conservação. Nestes bairros existe uma grande quantidade de hortas, situadas em pequenos sítios, que fornecem seus produtos para a cidade de Boa Vista. Muitas destas, são decorrentes de um projeto patrocinado pela Prefeitura de Boa Vista, denominado de “Projeto Estufa”, onde os moradores de propriedades às margens do Igarapé das nascentes recebem uma infraestrutura básica para a produção. Vale informar que, na maioria dos casos, os produtores utilizam a água do manancial para atender as necessidades hídricas das culturas e das residências (FIGURA 16).

FIGURA 16: Estufa para produção de hortaliças.

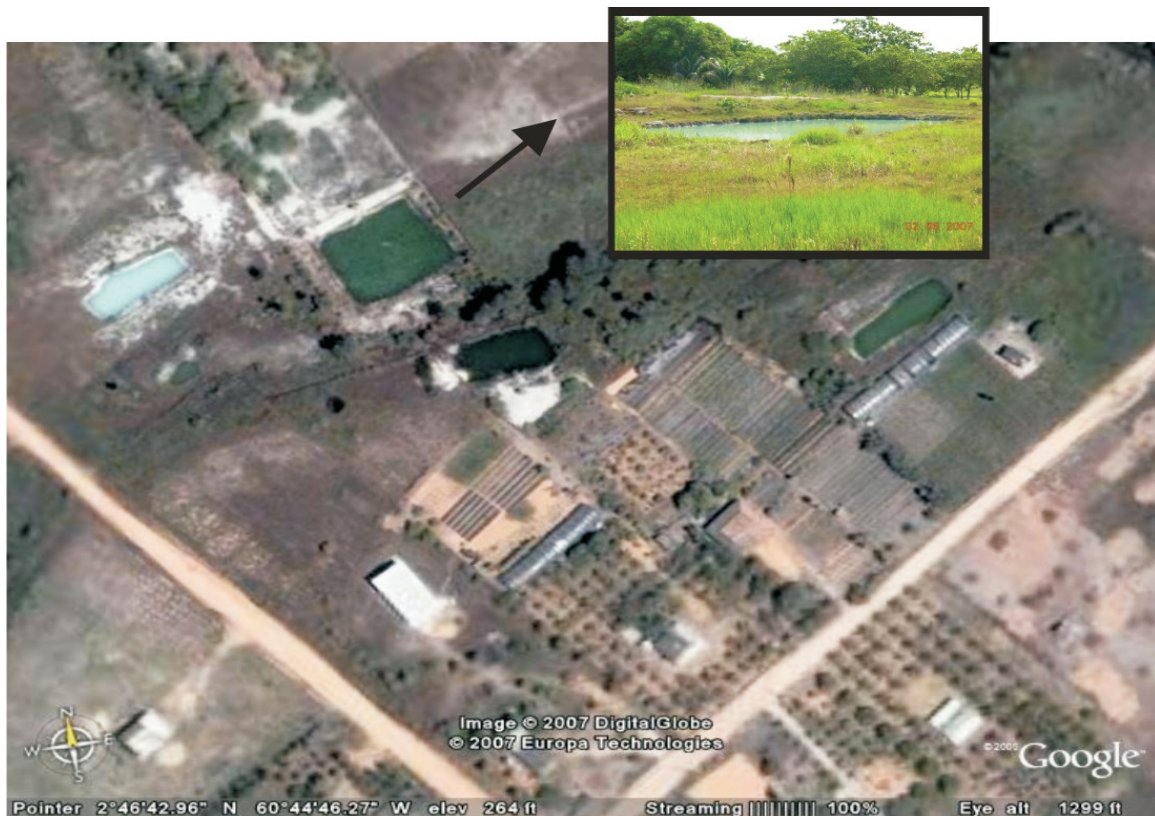
Nesses sítios ainda podem ser identificadas outras atividades como a criação de animais (suínos e bovinos) e a piscicultura. Como mostra a Figura 17.

FIGURA 17: Imagem mostrando estufas nos bairros operários e Bela Vista, no detalhe um tanque para piscicultura.

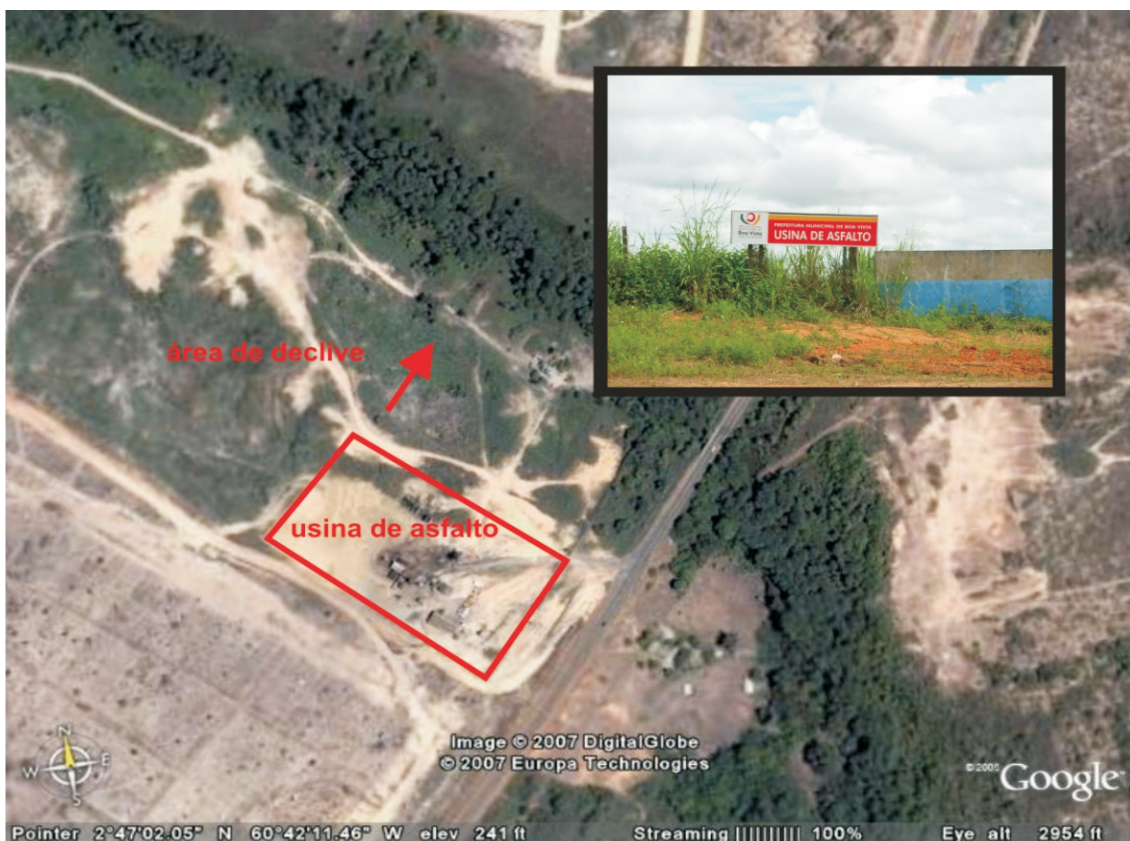
Na margem direita do Igarapé Grande está situada a usina de asfalto da Prefeitura Municipal de Boa Vista (FIGURA 18). A localização da referida usina não é recomendada, pois se encontra no alto de uma área de declive e a menos de 300 metros da drenagem principal do Igarapé Grande. Na atual situação, qualquer incidente no local poderá acarretar um impacto ambiental, isto é, depositar no manancial produtos químicos utilizados na fabricação de asfalto.

FIGURA 18: Imagem com localização da usina de asfalto da Prefeitura, no detalhe placa de identificação.

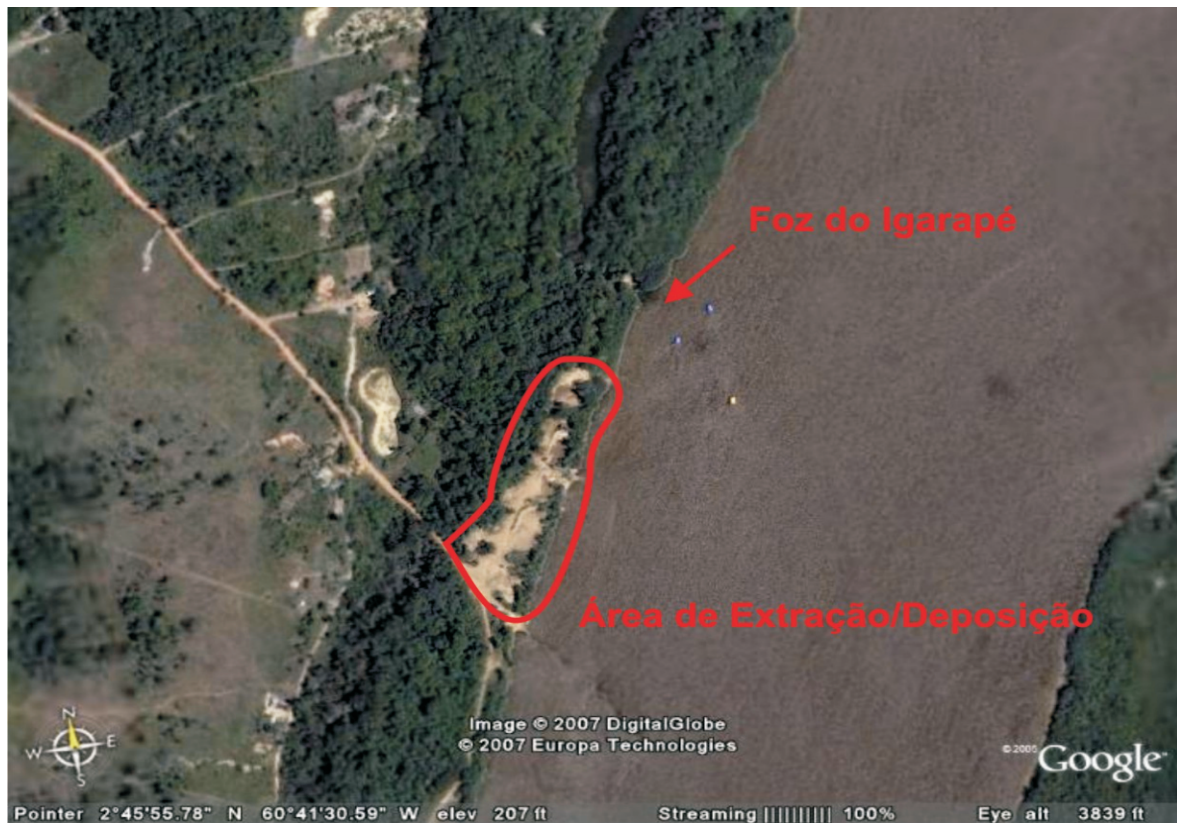
Em inspeção de campo, constatamos a extração mineral (areia) na foz do Igarapé Grande (FIGURA 19). Não foi possível identificarmos a empresa responsável. Uma vez que os equipamentos utilizados (carro, trator entre outros) pela mesma, não usavam

FIGURA 19: Local de extração/deposição de areia.
Fonte: Google Earth, 2007.

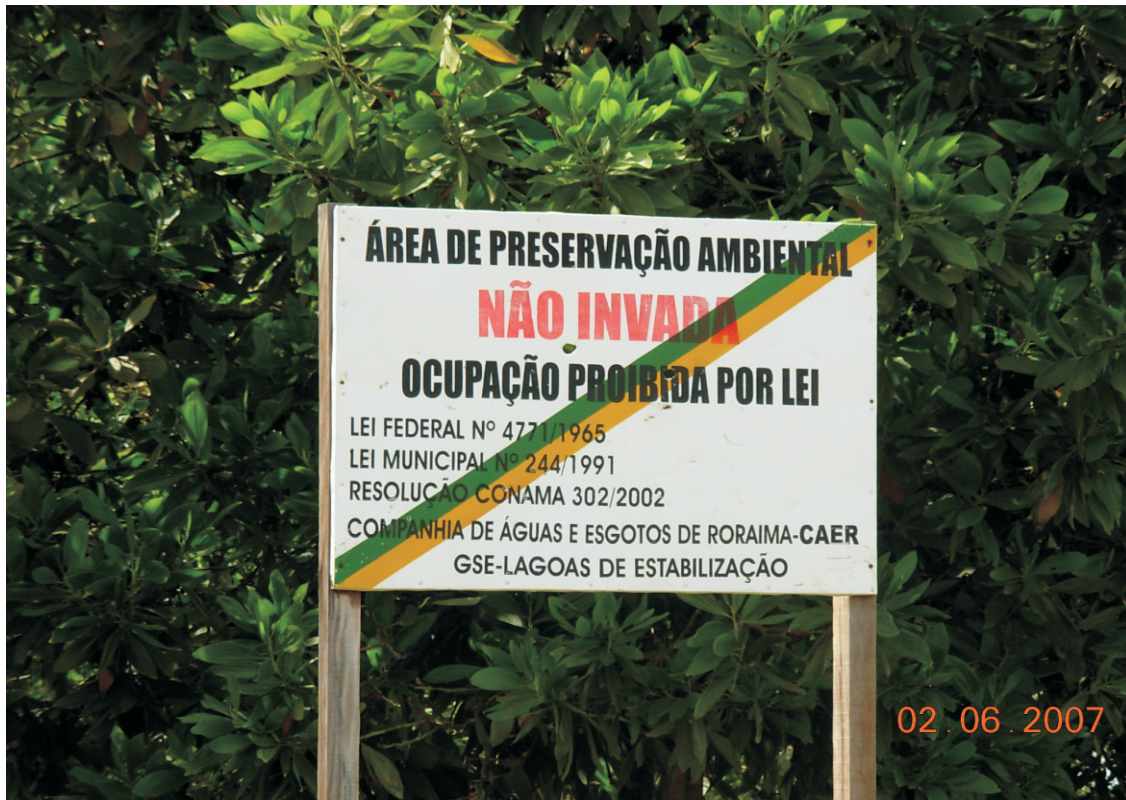
da margem especificada (FIGURA 20) oriundas do adensamento dos Bairros Araceli e São Bento (Brigadeiro). Nessas residências, o mal cheiro é constante principalmente quando se está a favor do vento. Registramos que a única tentativa de impedimento para a ocupação da área, são placas de advertência espalhadas pelo local (FIGURA 21).

FIGURA 21: Placa de advertência da lagoa de estabilização.
