CONSEQUÊNCIAS GEOAMBIENTAIS DA UTILIZAÇÃO DE ENCOSTAS E FUNDOS DE VALES PARA MAXIMIZAÇÃO DA POLIGONAL URBANA EM GARANHUNS – PE

Felippe Pessoa de Melo
Universidade Federal de Sergipe – UFS
felippemelo@hotmail.com

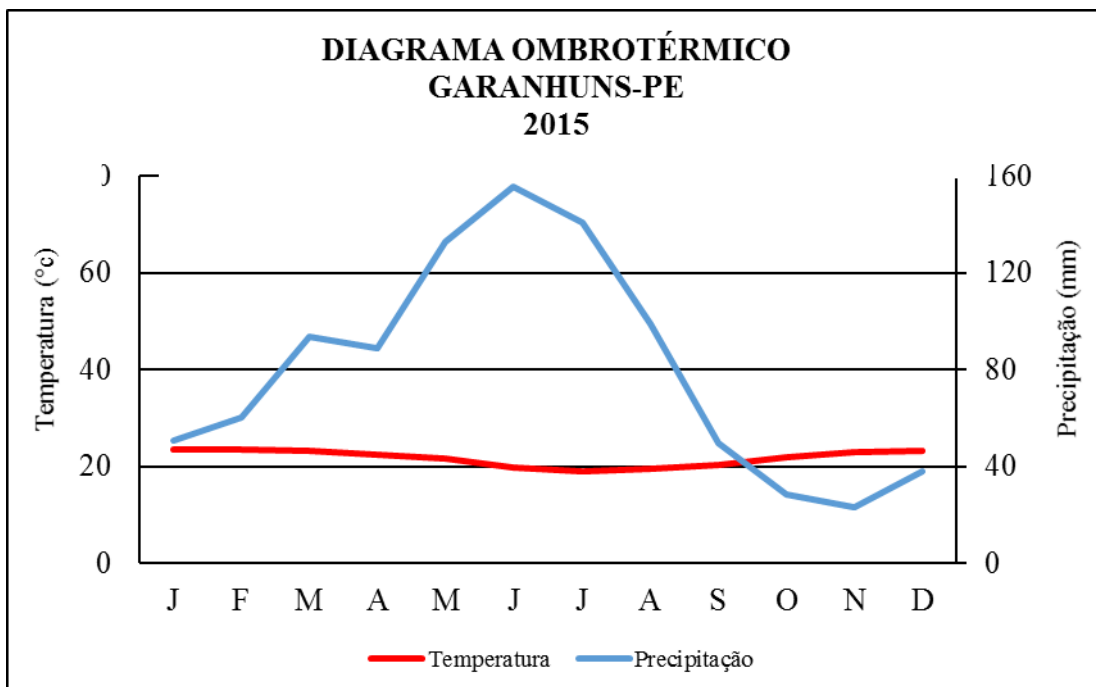
Gráfico 01: Dinâmica entre a temperatura e precipitação.
 Fonte: INMET, 2015.

Mesmo estando situado sob os domínios do clima semiárido, apresenta-se como uma área de exceção, com índices pluviométricos e temperaturas singulares (Gráfico 01). Conforme Ubirajara (2001 *apud* Andrade 1972, p.79), o clima de Garanhuns é quase mediterrâneo. Estando o município o ano inteiro sob o ar tépido Kalahariano e recebendo no inverno as frentes frias que escalam a costa sul-oriental da Borborema. As médias térmicas de julho e agosto mal chegam a 18°C.

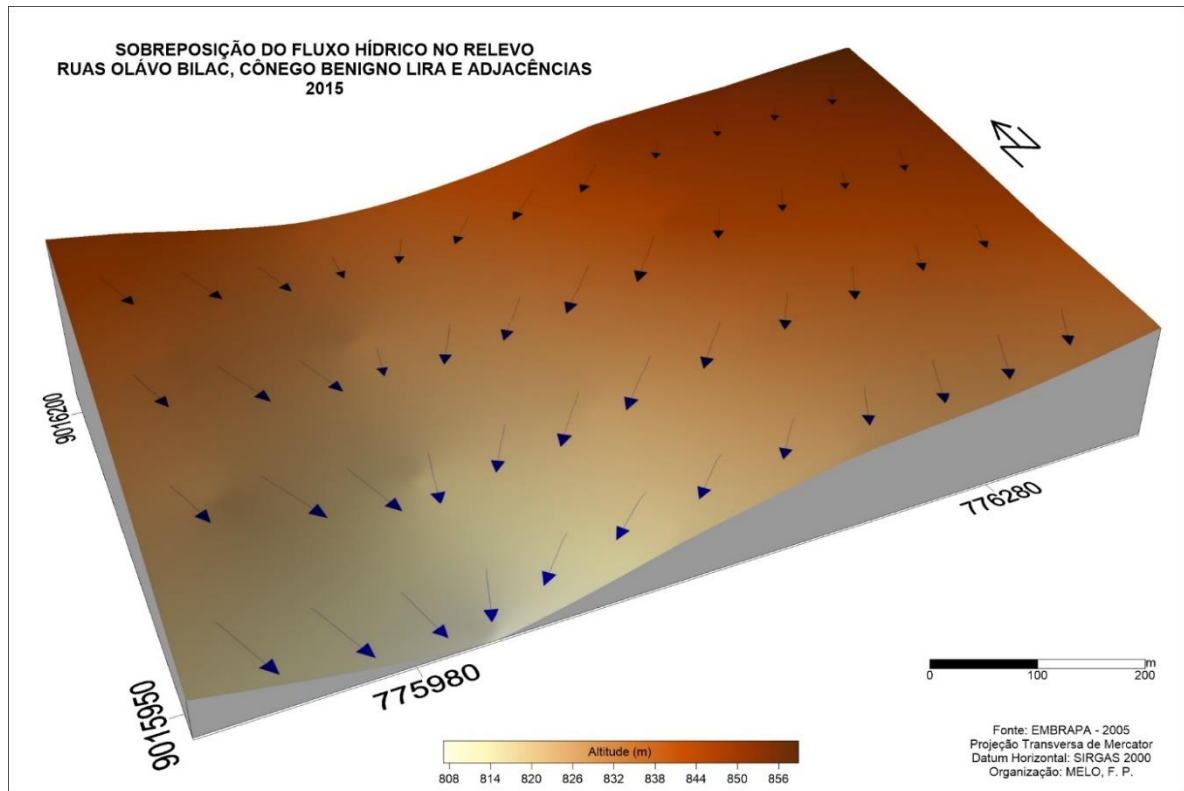
Figura 03: 3D da dinâmica do fluxo hídrico superficial no relevo.
Fonte: EMBRAPA, 2005.

Corridas ou *flows* apresentam-se de forma mais latente, esse fenômeno pode ser bem visualizado no bairro Heliópolis, nas ruas Olávo Bilac e Cônego Benigno Lira, mais especificamente entre as coordenadas geográficas de: -8° 53' 36" / -8° 53' 29" e -36° 29' 25" / -36° 29' 23". Isso ocorre principalmente pela combinação dos elementos da topografia, direcionamento do fluxo hídrico, intenso processo de urbanização e maximização das áreas residenciais a partir do aterramento das encostas (Figuras 03 e 04).

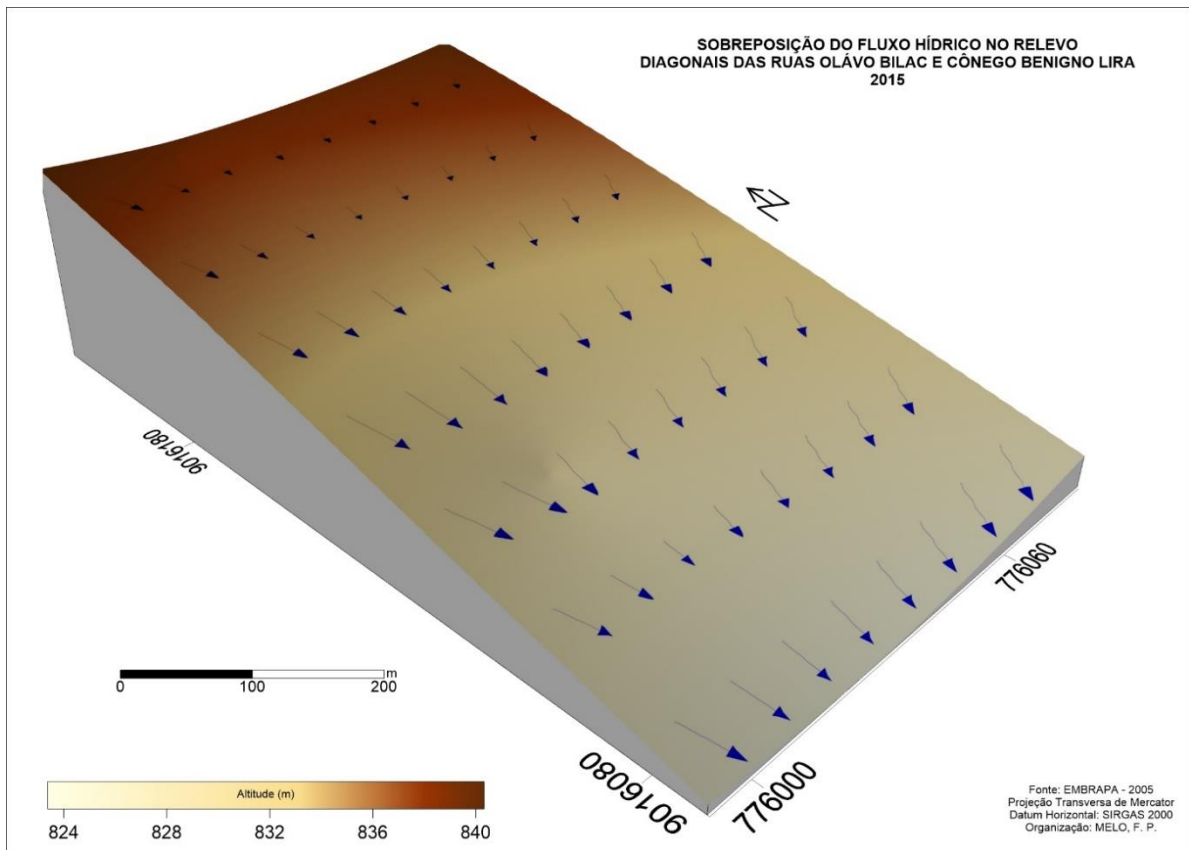
Figura 04: 3D da dinâmica do fluxo hídrico superficial no relevo, em área constantemente afetada por flows.

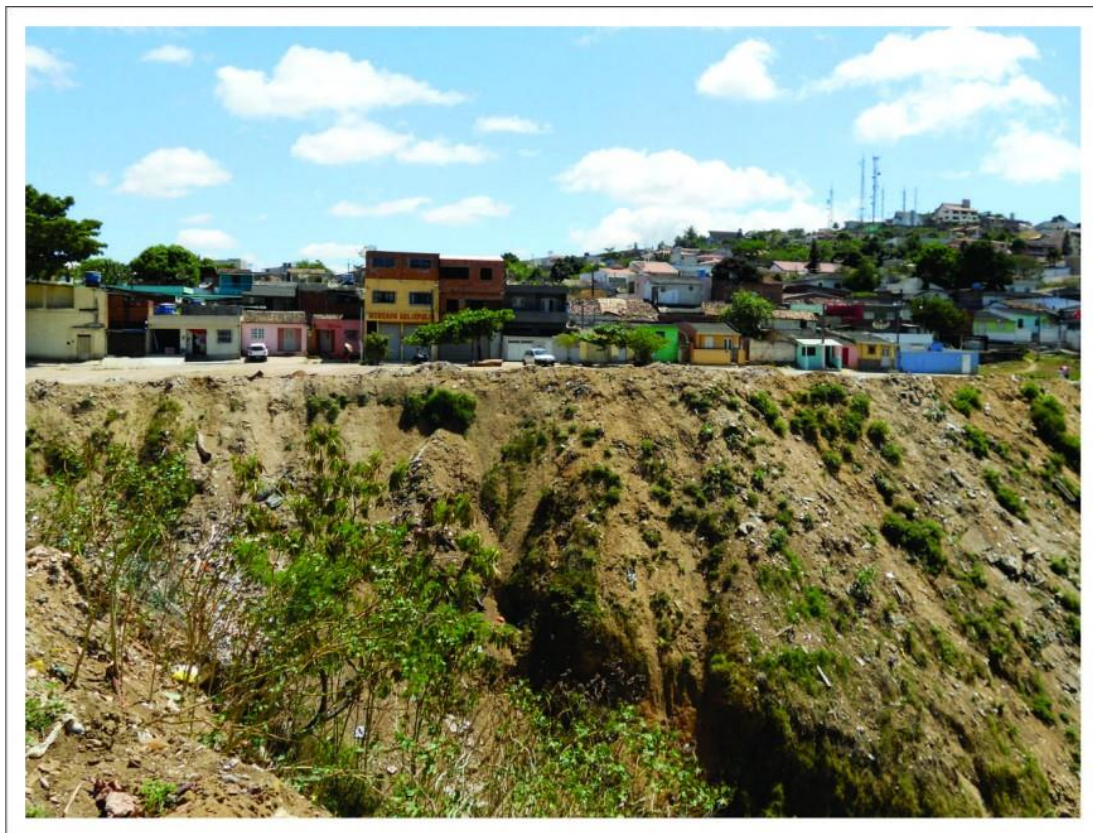
Figura 05: Vertentes instáveis do vale da Liberdade.
Coordenadas geográficas da base da figura: (s) 8° 53' 14" - (o) 36° 28' 40".
Fonte: MELO, 2011.

Os escorregamentos (*slides*) mais expressivos, também encontram-se situados no bairro Heliópolis, com ênfase para as ruas da Liberdade e dos Operários. A primeira tem uma extensão aproximada de 162 m em contato direto com as bordas instáveis do vale o qual é adjetivado com o seu nome, ou seja, vale da Liberdade; já a segunda tem uma zona de contato com o vale supracitado com cerca de 380 m. Apesar de estarem situadas no bairro Heliópolis que localmente é conhecido como a área nobre da cidade, deve-se realçar que o vale da Liberdade atua como uma superfície de impedância, de forma que, as residências fixadas na borda leste são predominantemente de baixa renda; já as situadas na porção oeste, são ocupadas por indivíduos de classes mais abastardas.

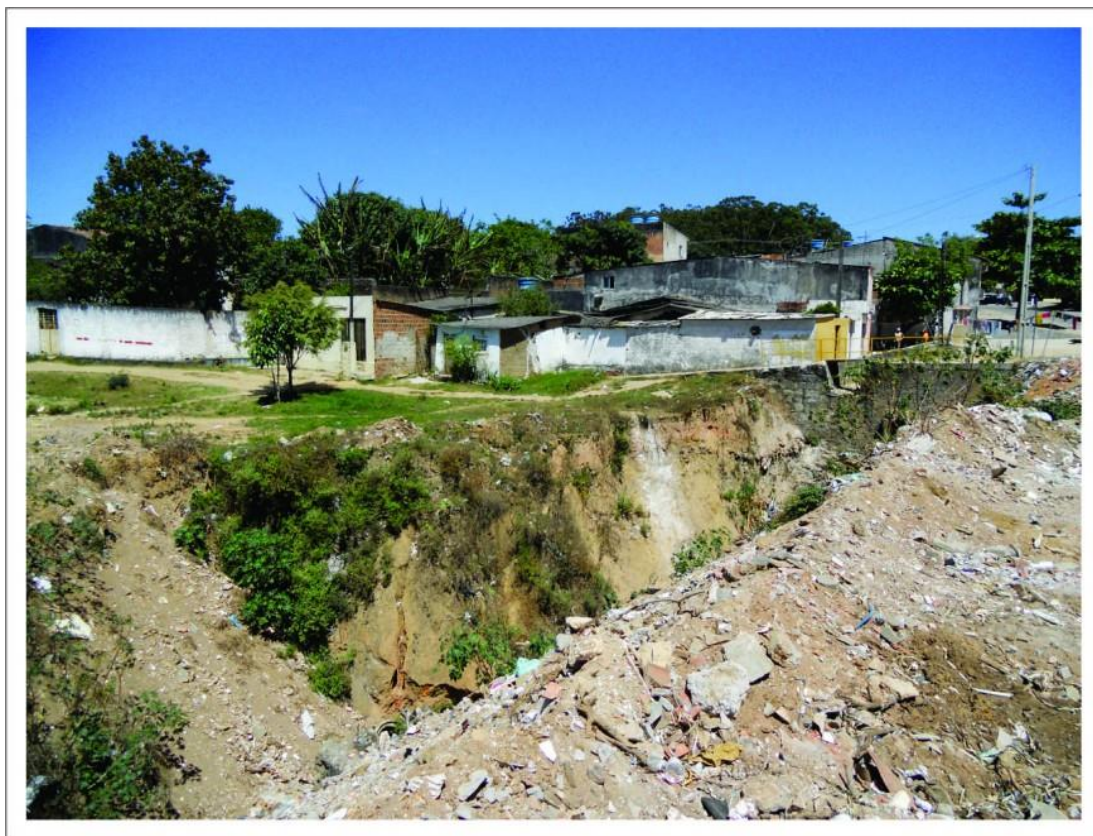
Figura 06: Despejo de materiais oriundos da construção civil nas encostas do vale da Liberdade.
Coordenadas geográficas da base da figura: (s) 8° 53' 14" - (o) 36° 28' 40".

Os habitantes das ruas da Liberdade e dos Operários, ao longo dos anos foram ocupando essa área devido seu baixo valor comercial, logo, fica inserida em um local com elevada susceptibilidade a movimentos de massas (Figura 05). Sendo que a expansão da fixação residencial chegou aos limites da encosta, para suprir essa necessidade constante de maximização do perímetro, a população despeja restos de materiais provenientes da

construção civil ou de solos das adjacências na área até atingir um nível de base satisfatório para a fixação da nova residência e/ou cômodo da casa (Figura 06).

A aparente solução equaciona a probabilidade de movimentos de massas, já que, além da susceptibilidade natural que a vertente possui para o referido fenômeno, são adicionados condicionantes de origem antropogênica que maximizam a carga sobre as encostas. Levando em consideração que a referida área segue o padrão municipal de descarte dos dejetos residenciais, ou seja, conduz a drenagem para as encostas e fundos de vales, mantendo certos trechos permanentemente encharcados, o risco de deslizamentos e/ou desmoronamentos não se restringe aos períodos mais chuvosos, ele é constante.

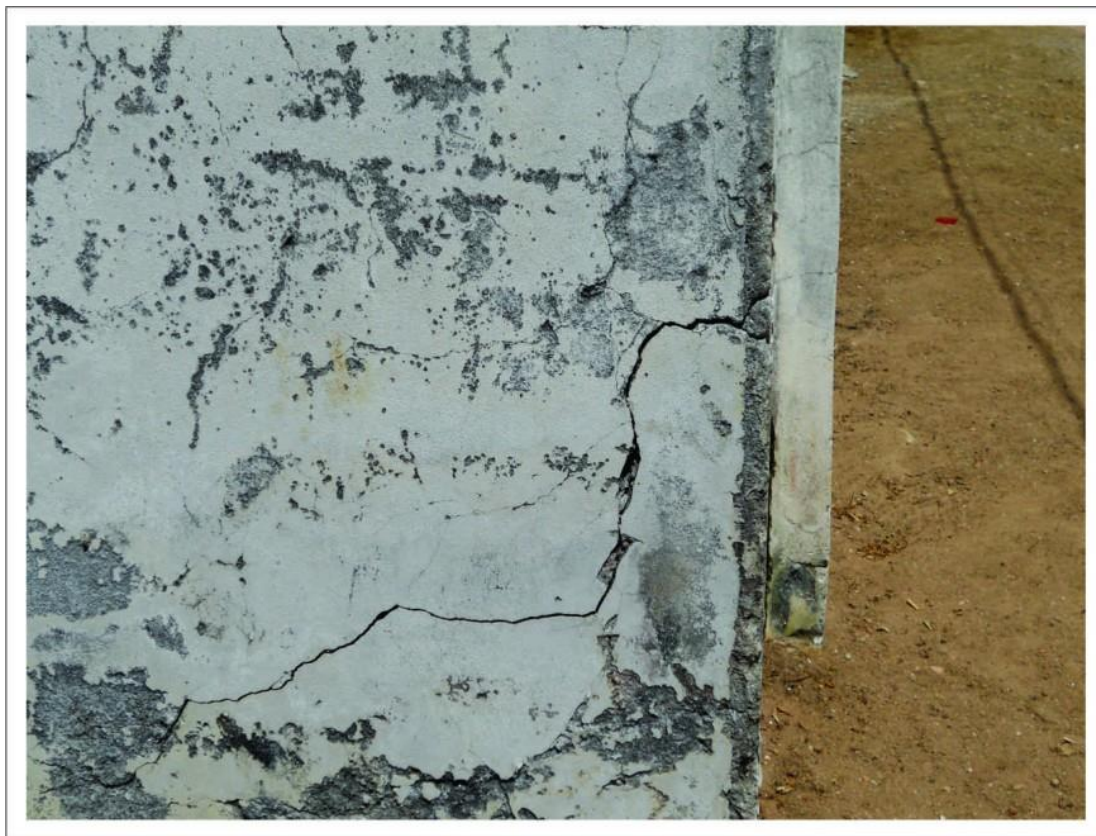
Figura 07: Fissura na estrutura de um muro de uma residência no sentido da declividade da encosta.
Coordenadas geográficas da base da figura: (s) 8° 53' 26" - (o) 36° 28' 44".
Fonte: MELO, 2011.

Mesmo conduzindo seu fluxo hídrico para as encostas ali presentes, fica mais evidenciado a influência do rastejamento (Figura 07), isso ocorre porque a drenagem não é despejada no topo da vertente (a maior parte), e sim o mais próximo possível do fundo do vale (Figura 08), formando uma verdadeira cachoeira de dejetos e maximizando o impacto da água na zona de transição entre o fundo do vale e a base da vertente, mitigando temporariamente o risco, haja visto que, quando essa área atingir o ápice de desequilíbrio poderá romper de forma brusca.

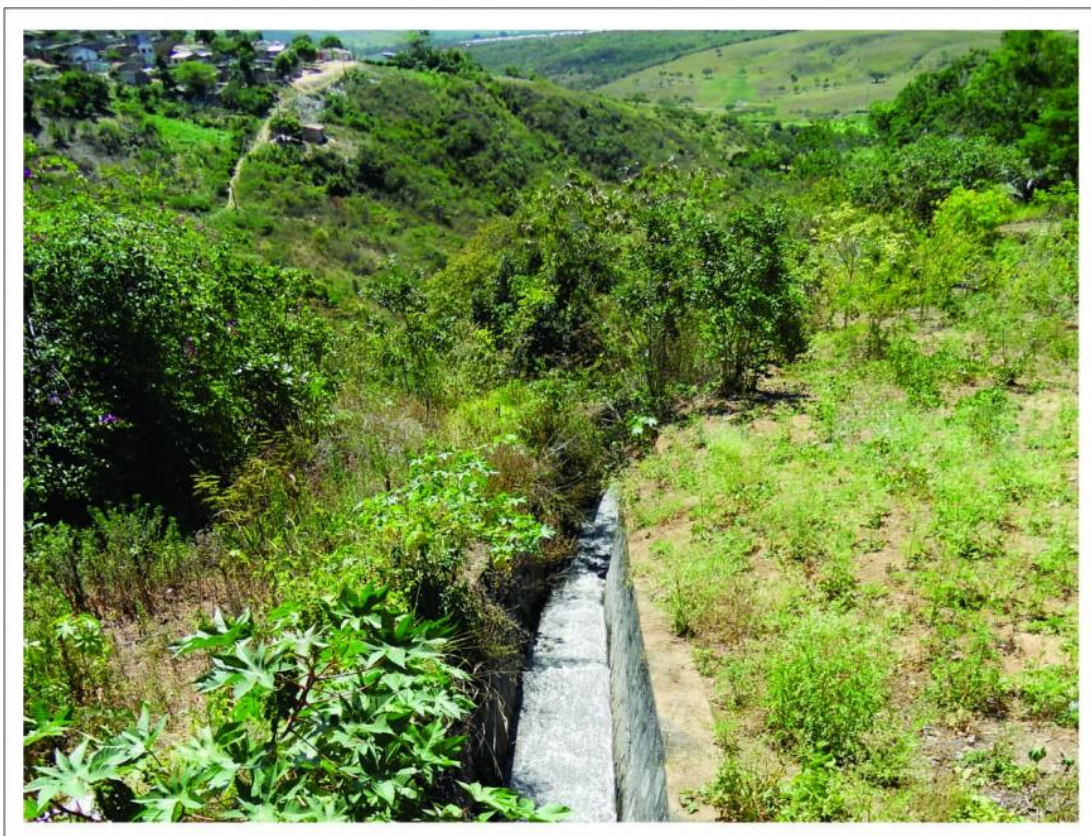
Figura 08: Obra pública municipal para condução de fluxo hídrico para o fundo do vale da Liberdade.
Coordenadas geográficas da base da figura: (s) 8° 53' 27" - (o) 36° 28'42".

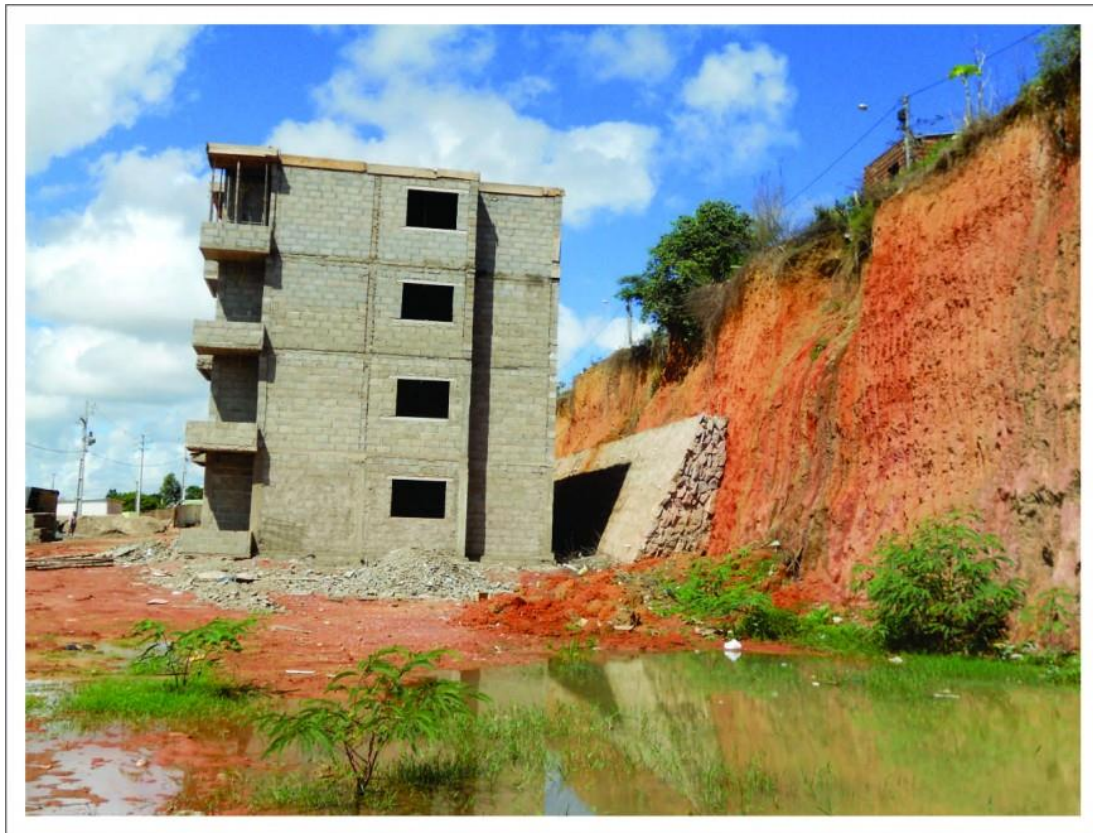
Figura 09: Ampliação de terreno a partir de corte em encosta.
Coordenadas geográficas da base da figura: (s) 8° 52' 26" - (o) 36° 28' 43"
Fonte: MELO, 2012.

Já existem áreas que a expansão ocorre em duas frentes, ao passo que realizam cortes nas encostas para maximização da poligonal urbana (Figura 09), despejam o material removido na vertente subsequente até alcançar o nível de base desejado, procedimento técnico operacional esse que, suas consequências podem ser facilmente visualizadas através da presença de linhas de ruptura encontradas na área em questão (Figura 10). Essa situação demonstra que nem sempre o planejamento para ocupação de uma área é sinônimo de segurança, haja visto que nem sempre os condicionantes geofísicos são levados em consideração de forma adequada.

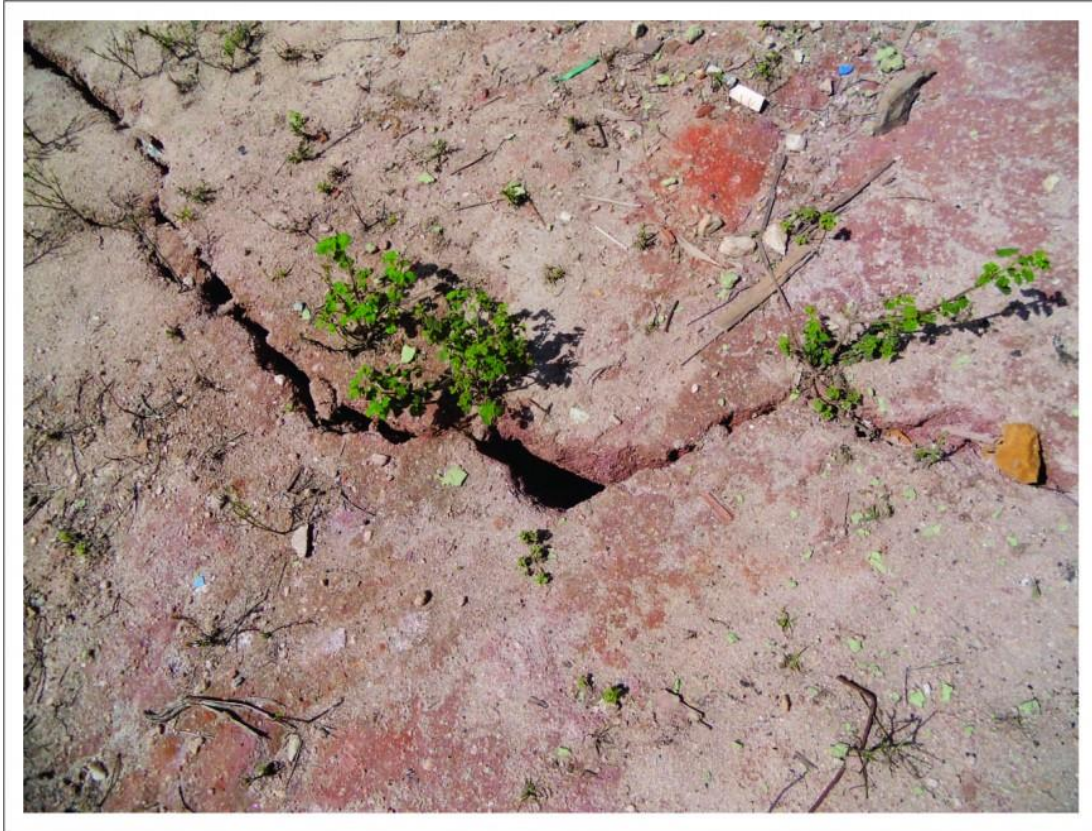
Figura 10: Linha de ruptura em área aterrada para maximização da poligonal residencial.

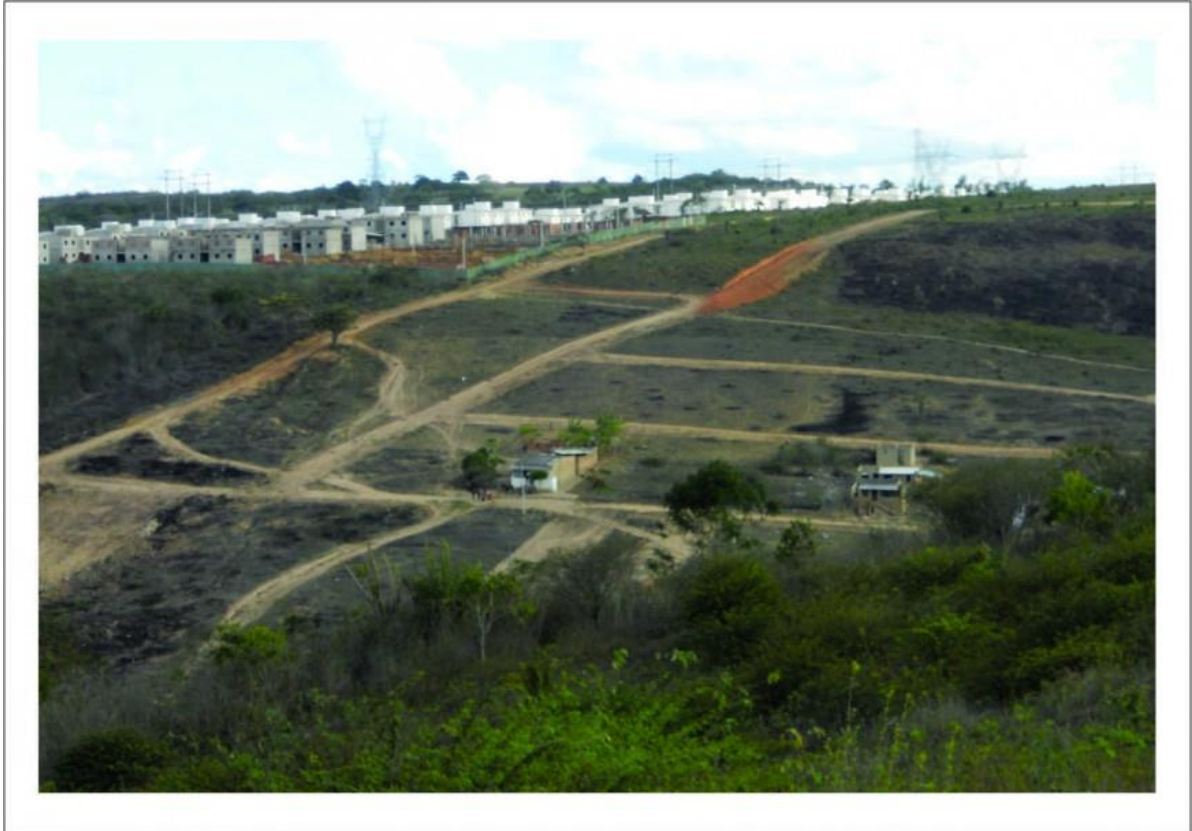
Figura 11: Processo de assentamento urbano em fundo de vale.
Coordenadas geográficas da base da figura: (s) 8° 54' 07" - (o) 36° 28' 11"
Fonte: MELO, 2012.

Para agravar ainda mais a situação, o processo de expansão urbana começa a se materializar em áreas até então consideradas pouco atrativas, ou seja, nos fundos dos vales, essa nova problemática amplia a situação do risco geoambiental. Tendo em vista que, esses habitantes passaram a ocupar locais com elevada susceptibilidade a movimentos de massas e enchentes. Podendo citar como exemplo a expansão residencial na COHAB II, chegou a tal ponto que o fundo do vale já encontra-se em pleno processo de assentamento de moradias (Figuras 11 e 12).

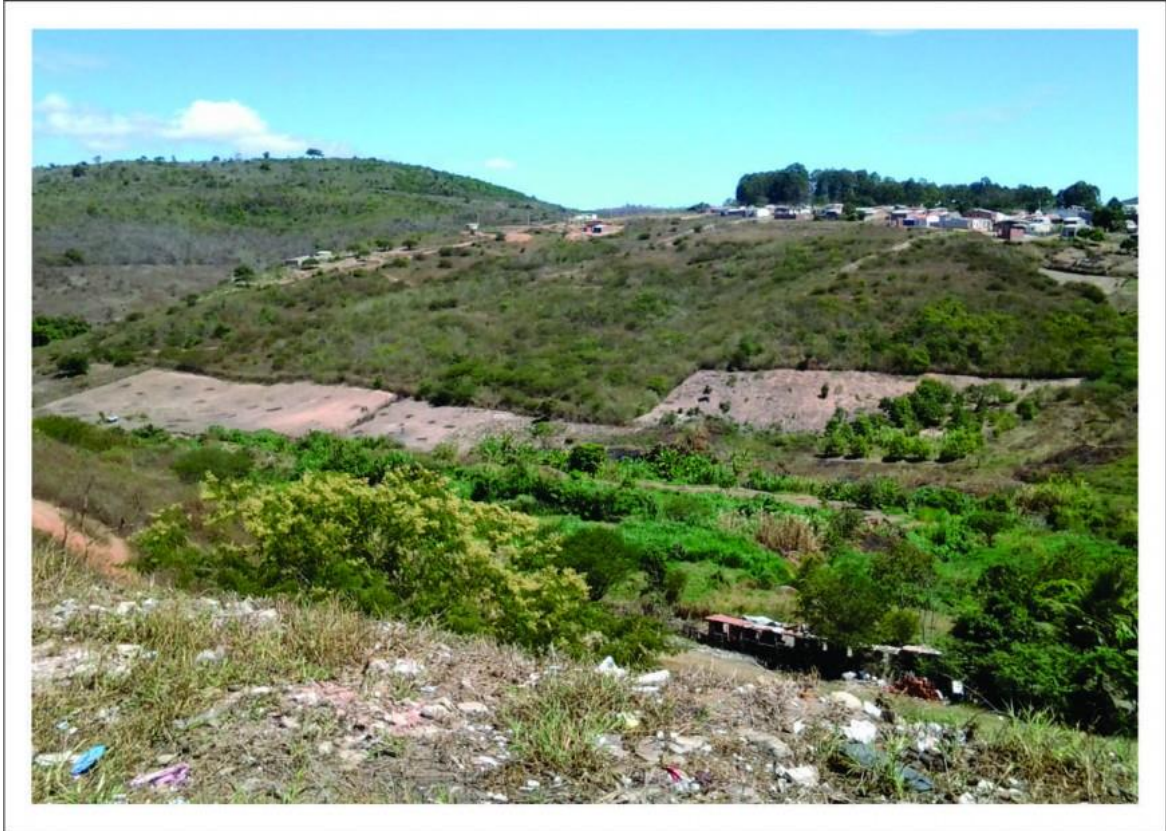
Figura 12: Fundo de vale utilizado para agricultura de subsistência e zona de expansão urbana.
