AVALIAÇÃO VISUAL DE RIOS URBANOS: METODOLOGIA E APLICAÇÃO
VISUAL EVALUATION OF URBAN RIVERS: METHODOLOGY AND APPLICATION
LA EVALUACIÓN VISUAL DE LOS RÍOS URBANOS: METODOLOGÍA Y
APLICACIÓN

André Luís Demuner Ramos
Universidade Federal do Espírito Santo
andre_demuner@hotmail.com

Palavras-Chave: Rios Urbanos, Avaliação, Geomorfologia

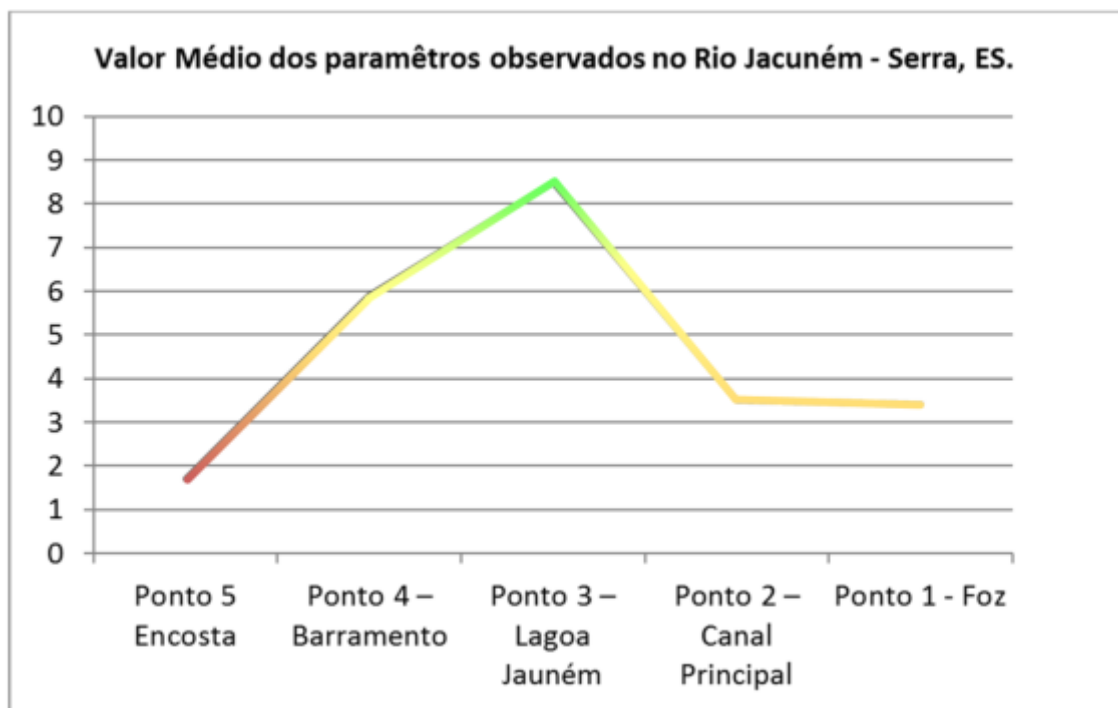
Gráfico 1: Mostra as curva das condições avaliadas do rio Jacuném.

O Gráfico 1 revela uma tendência diferente da expectativa de um efeito acumulativo declinando a cada ponto a qualidade dos parâmetros observados. De acordo com os resultados a presença da lagoa Jauném é um fator diferenciado do contexto de outros rios da região. A paisagem relativamente preservada da urbanização no entorno da lagoa, bem como a vegetação no ponto 3 podem contribuir para uma relativa qualidade nas condições avaliadas, diferenciando-se do padrão encontrado nos demais rios analisados. Logo

após a passagem das águas pela lagoa, retomando o complexo contexto urbano a tendência de queda de qualidade se confirma até a foz.

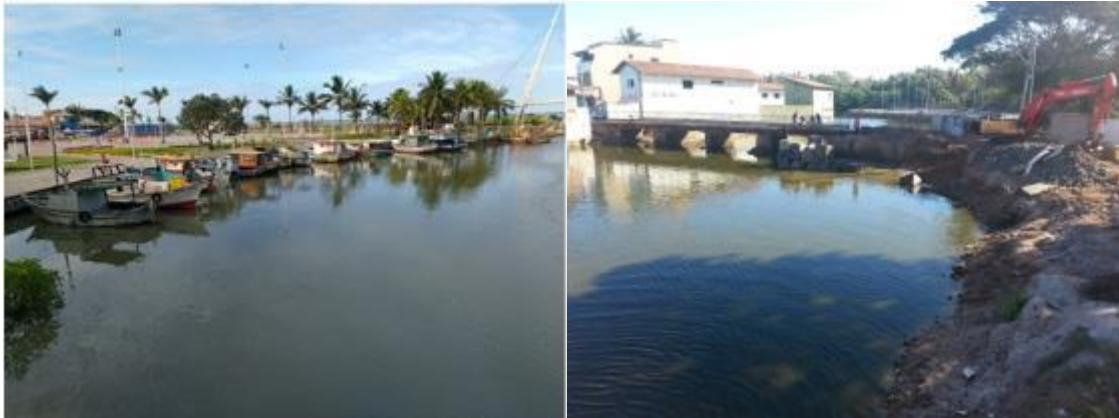
Figuras 3 e 4: Visão à jusante e a montante respectivamente do ponto observado. Fotos dos autores.

O **Ponto 1**: referente à Foz do rio Jacaraípe, correspondente ao baixo curso inferior da bacia. O ponto encontra-se num trecho onde o leito passou por um processo de retificação, alargado e atualmente está em obras de aprofundamento. Estas obras foram e estão sendo responsáveis por mudanças na dinâmica hidrológica da foz e conseqüentemente nos trechos a montante, tendo em vista que a retificação do baixo curso de um rio acelera o fluxo da água a montante elevando o nível de erosão marginal.

Sobre as margens a jusante encontra-se a malha urbana bem consolidada com o uso voltado à recreação (praça) e à alocação da comunidade pesqueira da região. O alargamento da foz possibilitou o estabelecimento de embarcações de pescadores em suas margens (Figura 3).

A montante é possível observar uma infraestrutura voltada ao uso residencial. As margens que se encontram sufocadas pela área urbana, e em diversos pontos chega a poucos metros da margem, apresentam uma vegetação residual localizada em sua maior parte na margem leste do rio (Figura 4).

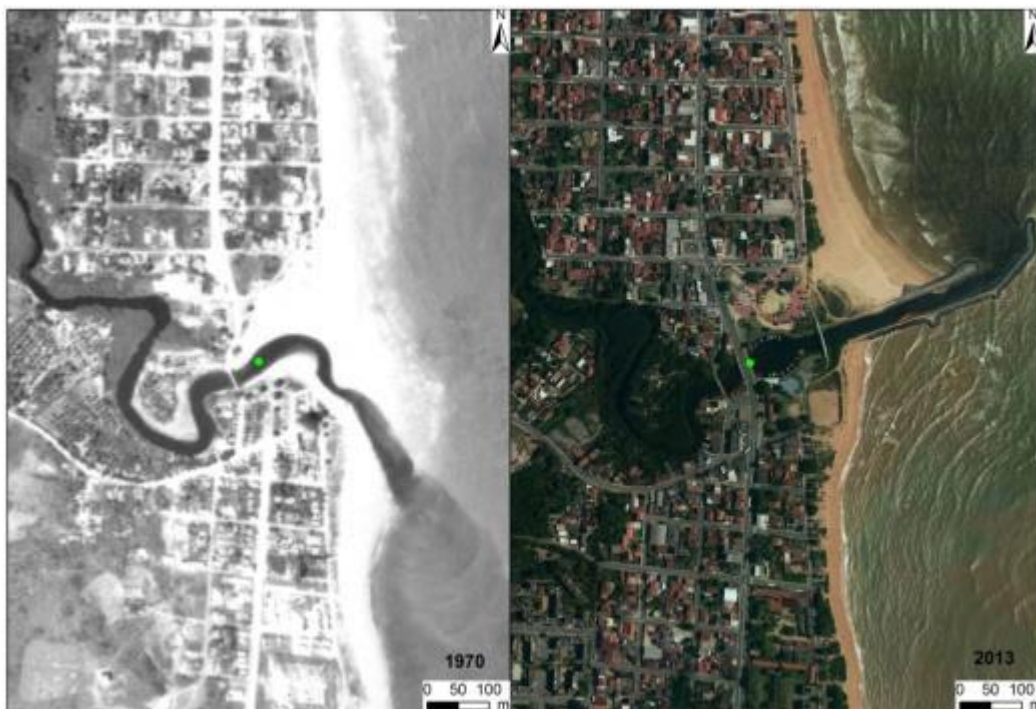
Figura 5: Comparação temporal da Foz do rio Jacaraípe – Ponto 1 – para os anos 1970 e 2013

Tendo como referência a Figura 5, podemos destacar do lado esquerdo a imagem aérea datada de 1970 e no lado direito a imagem aérea para a data de 2013, uma distância temporal de 43 anos. Ambas as imagens nos remetes a foz do rio Jacaraípe, em períodos diferentes.

Um primeiro elemento que se destaca nessa comparação temporal diz respeito a intensificação da ocupação urbana, é possível notar que nas duas imagens ela já existe, todavia em 1970 é espaça e não ocorre em todas as áreas, porem na foto de 2013 nota-se um processo de urbanização intenso e com uma variedade de tipologias urbanas significativa. Ademais o processo de urbanização ocupou áreas que em 1970 não estavam ocupadas, com, por exemplo, as margens oeste da foto.

Outro elemento significativo que pode ser destacado pelas imagens é a modificação quanto a tipologia das vias urbanas, em 1970 todas as vias se apresentam de terra sem revestimento de asfalto enquanto que em 2013 todas a malha viária está revestida em asfalto. Soma-se a essa observação a construção de uma ponte sobre o ponto 1 que está diretamente ligada ao processo de crescimento urbano e um píer para passeio de pedestres junto a foz.

Analisando as questões geomorfológicas é possível destacar as modificações que ocorreram na foz e na parte inferior do canal. Na foz é possível observar que em 1970 sua desembocadura se dava a sudeste e de forma natural sem modificações antrópicas. Para a data de 2013, na mesma foz é possível observar a construção de um píer que se adentra para o Oceano Atlântico e tem sua desembocadura voltada para nordeste, essa obra de engenharia está ligada a tentativa de ampliar o tamanho natural do canal principal, dando maior vazão ao Rio Jacaraípe e numa tentativa de evitar a entrada de maré cheia nos períodos diários e anuais. Outro elemento que justificou essa obra está ligado à pesca, favorecendo a entrada e saída dos barcos sem a mudança natural da foz.

Já na parte interior do canal principal do rio Jacaraípe é possível observar a construção de uma baía para os barcos pesqueiros. Na foto aérea de 1970 essa abertura não existe. Na imagem de 2013 é possível notar a existência dessa estrutura junto as margens de forma a funcionar como um atracadouro para os barcos pesqueiros.

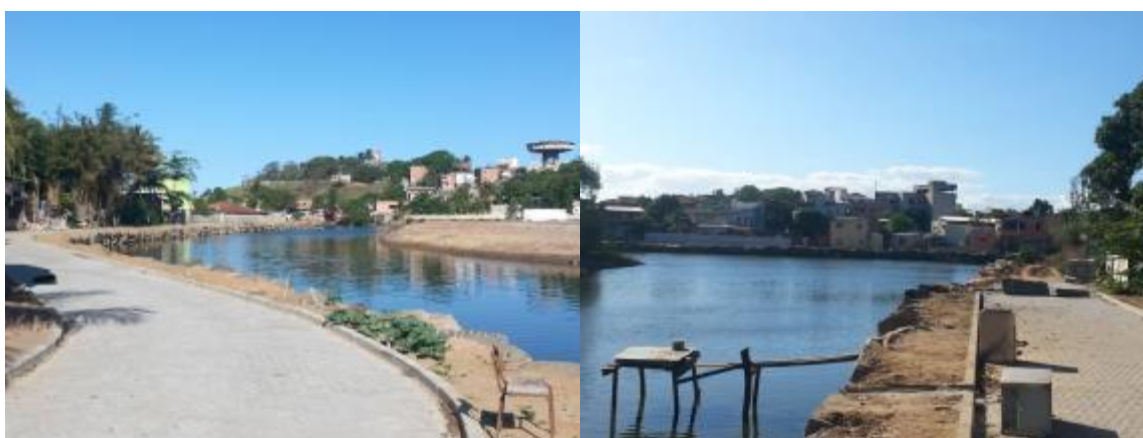
Figuras 6 e 7: Visão à jusante e a montante respectivamente do canal principal no baixo curso.

O Ponto 2 correspondente ao Canal Principal representa o baixo curso superior da bacia. Localizada entre os tabuleiros costeiros, a lagoa apresenta, em comparação aos demais trechos da bacia, maior qualidade ambiental de suas características. Suas margens permanecem preservadas com vegetação em avançado estágio de desenvolvimento em sua maior parte, e a qualidade da água permanece favorável à atividade pesqueira (Figuras 6 e 7).

Apesar das condições positivas observadas, também se faz necessário o reestabelecimento de algumas condições ecológicas como o tratamento do esgoto produzido pelas comunidades que vivem na margem sul da lagoa, que é lançado diretamente na mesma.

Ressalta-se, também, que se faz necessário um contínuo monitoramento das condições ecológicas para a proteção das condições existentes das margens e da qualidade da água, pois além de substrato para vida aquática, a lagoa exerce importante papel para subsistência de pescadores que retiram da pesca seu sustento.

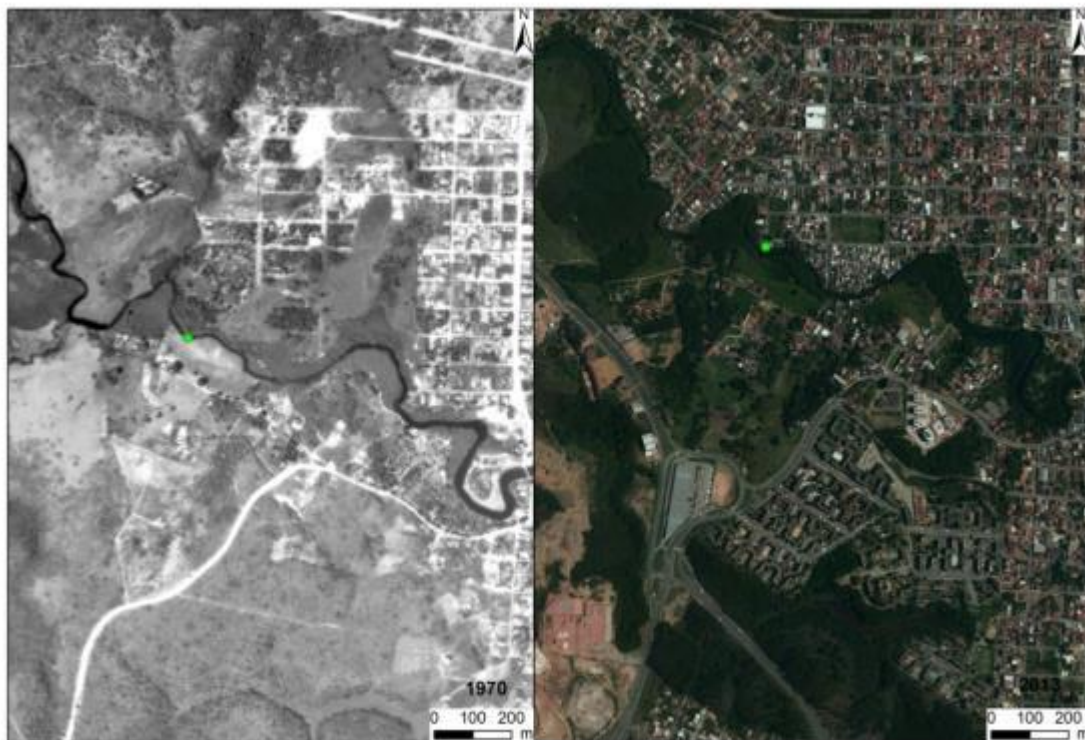
Figura 8: Comparação temporal do Canal Principal do Rio Jacaraípe – Ponto 2 – para os anos 1970 e 2013

Na comparação temporal (Figura 8) é possível observar que a grande transformação nessa parte está diretamente ligada ao crescimento urbano por toda a área comparada. Para o ano de 1970 é possível afirmar que a ocupação é rarefeita e quase restrita a margem esquerda

do canal principal do Rio Jacaraípe e se observa áreas sem ocupação, como na margem direita.

Para o ano de 2013, a transformação é completa, ou seja, as características observadas para o ano de 1970 não existem mais, de referência podemos citar apenas o canal principal que devido ao crescimento urbano sofreu vários impactos. A margem esquerda do rio Jacaraípe está completamente urbanizada, sem sua vegetação natural, em campo é possível

observar a ocupação para dentro do canal hídrico e em muitos casos completo descaço com as questões de qualidade da água.

Para a margem direita é possível notar um amplo crescimento da malha viária com a implantação de 4 vias de grande dimensão e construção de diversos conjuntos residenciais, além de algumas características naturais como fragmentos florestais. Sabe-se que o vetor de crescimento urbano está diretamente ligado a essa área com intenso processo de especulação imobiliária e loteamentos urbanos.

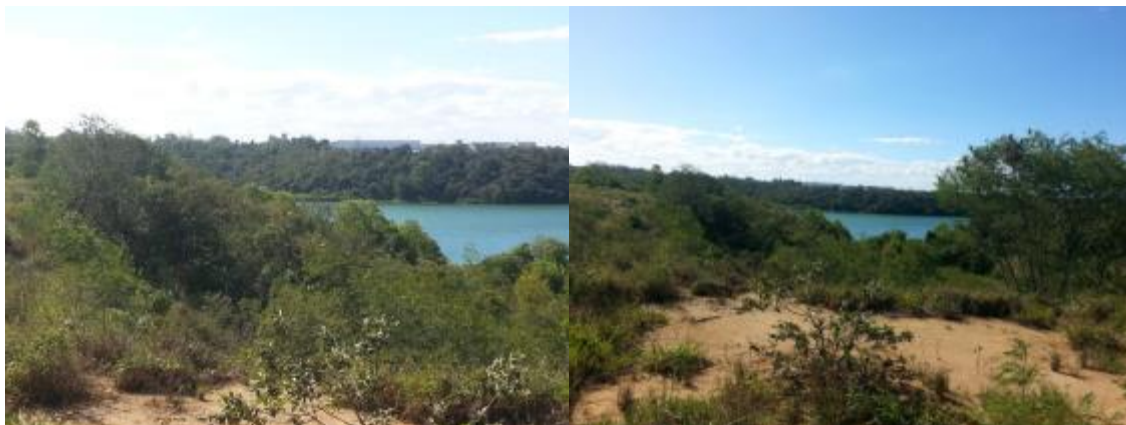
Figuras 9 e 10: Visão à jusante e a montante da lagoa Jacuném respectivamente.

O **Ponto 3**, Lagoa Jacuném (Figuras 9 e 10), está localizado na porção central da bacia hidrográfica e tem como principal característica de entorno sua ocupação por áreas urbanas e industriais. A Lagoa Jacuném tem 3,5 quilômetros de extensão e 1,4 quilômetros quadrados

de área. A lagoa foi fonte de abastecimento de água até os anos 1983, quando a Companhia Espírito Santense de Saneamento (Cesan) desativou os sistemas de captação e tratamento no local. Em volta da lagoa, há remanescentes de Mata Atlântica (Século Diário, 2014).

No levantamento de campo, ficou evidente que a lagoa vem sofrendo nos últimos anos uma série de modificações e os principais agentes degradantes são os loteamentos residenciais (condomínio de alto padrão – Boulevard Lagoa), a expansão industrial (Polo Industrial Cercado da Pedra, localizado em área do tabuleiro), falta de política de educação ambiental em escala municipal e o processo de urbanização em áreas já consolidadas. Nota-se que a geomorfologia da área da Lagoa Jacuném é formada por grandes platôs ligados a Formação Barreiras, que favorecem intensamente o processo de ocupação e transformação da área.

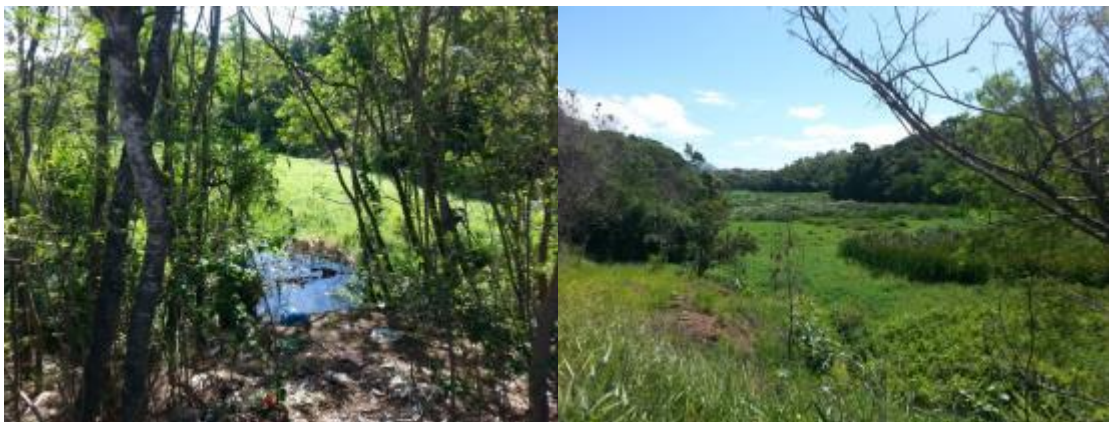
Figuras 12 e 13: Visão à jusante e a montante respectivamente.

O **Ponto 4** (Barramento Parque Residencial Tubarão– Figuras 12 e 13) está localizado no bairro Parque Residencial Tubarão no médio curso inferior da bacia. Neste trecho foi realizada a construção de uma via (Rodovia Norte-Sul) ligando dois topos de tabuleiro,

passando, assim sobre um fundo de vale. Para a realização da obra, o fundo de vale natural foi aterrado e passou por uma obra de engenharia onde foram instaladas manilhas que encontram-se a um nível mais elevado em relação ao fundo de vale, criando um barramento antrópico à passagem da água.

O desnível (fundo de vale natural e a localização das manilhas) resultante condiciona um acúmulo de água a montante do barramento criando uma lagoa que em maior parte do ano esta coberta por plantas aquáticas. A obra realizada de maneira negligente corresponde um obstáculo à drenagem natural das águas e à passagem de peixes, pois na margem seguinte o desnível em relação ao fundo de vale também é observado.

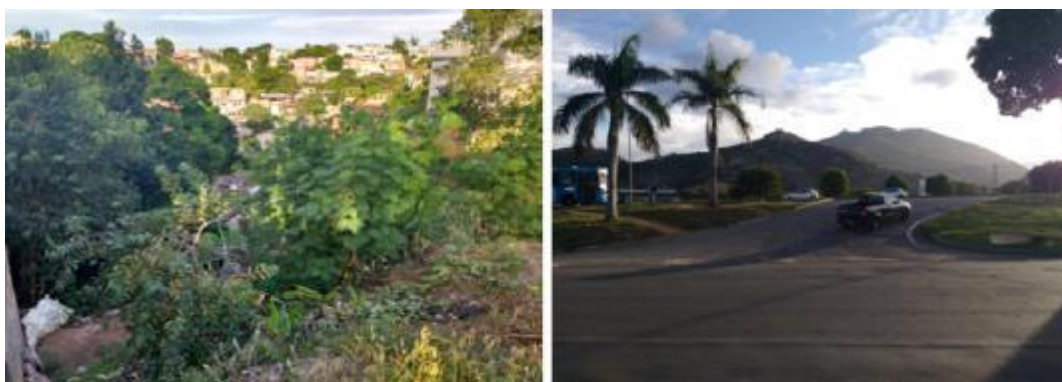
.Figuras15 e 16: Visão à jusante e a montante respectivamente.

O **Ponto 5** (encosta e fundo de vale ocupados às margens da BR-101) corresponde ao médio curso superior e encontra-se na altura do bairro de Nova Carapina. Neste ponto, o

fundo de vale esta em processo intenso de ocupação por casas com infraestrutura precárias (Figuras 15 e 16). Este cenário que se repete em alguns pontos da bacia estende-se encosta abaixo invadindo o leito e representa um elevando o nível de degradação

Ressalta-se o elevado risco que a população residente neste trecho se encontra devido à elevada inclinação da vertente e a confluência de águas pluviais para o fundo de vale que pode promover movimento de massa assim como inundações nas porções mais baixas.

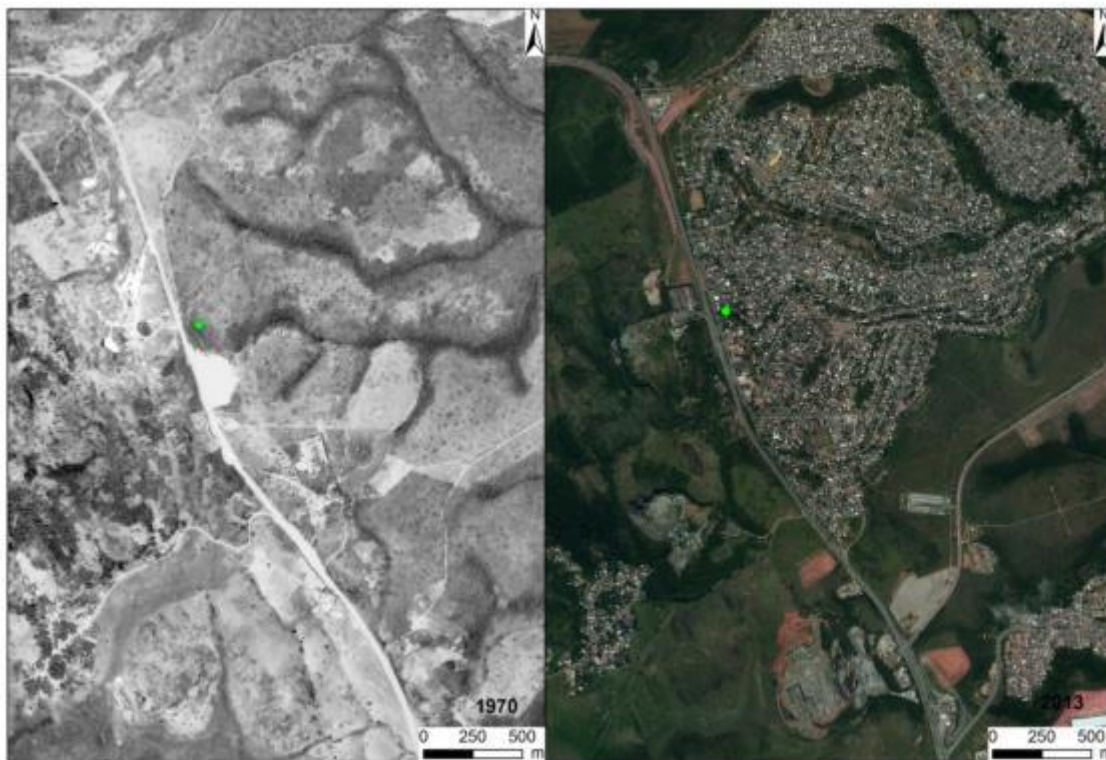
Figura 17: Comparação temporal da Encosta ocupada BR-101 - Nova Carapina – Ponto 4 – para os anos 1970 e 2013

Na comparação entre as imagens de 1970 e 2013 (Figura 17) é possível observar o intenso processo de ocupação urbana e de transformação das características naturais que ocorreram nos 43 anos que separam as fotos.
