Processos erosivos em diferentes cenários do semiárido pernambucano: classificações e avaliação qualitativa em microescala da estabilidade da paisagem

Erosive processes in different pernambucano semi-arid scenes: classification and qualitative evaluation in micro-scale of landscape stability

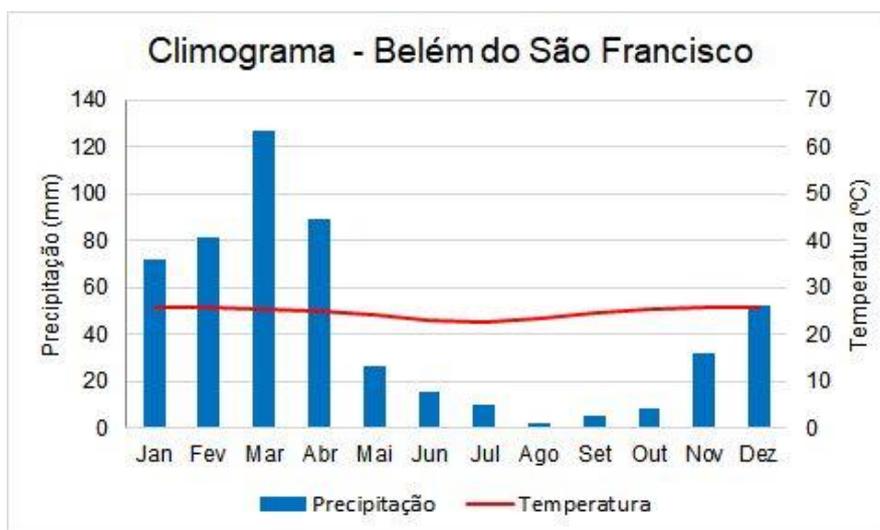
Figura 2– Climograma do município de Belém do São Francisco. Fonte: ALVARES *et al.*, 2013.

O município de Belém do São Francisco está localizado sob as coordenadas $8^{\circ} 45' 14''$ S e $38^{\circ} 57' 57''$ O. Encravado na depressão do São Francisco, este município possui uma altitude média de 300 metros acima do nível do mar, sob regime do clima semiárido severo e precipitação média anual de aproximadamente 500 mm (Figura 2). Segundo Tavares, Rodrigues e Listo (2018), geomorfologicamente, o referido município está situado em uma superfície pedimentar com intrusões do Neoproterozóico (*inselbergs*), cujo contexto pedológico é caracterizado por solos pouco desenvolvidos e ricos em argilas expansivas (neossolos flúvicos, litólicos, planossolos e luvisolos).

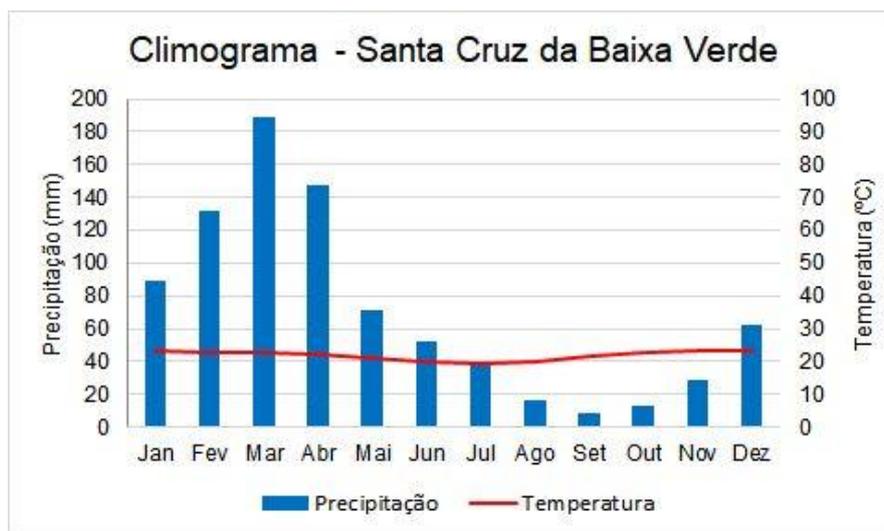
Figura 3 - Climograma do município de Belém do São Francisco. Fonte: ALVARES *et al.*, 2013.

O município de Santa Cruz da Baixa Verde está inserido numa região de brejos de altitude do Estado de Pernambuco, apresentando características climáticas diferenciadas em relação ao restante das demais áreas do sertão, como índices pluviométricos mais elevados (Figura 3), vegetação de porte arbóreo, formando espessos mantos de intemperismos e solos profundos nos topos e em algumas partes de suas encostas, além de depósitos de colúvio (CORRÊA *et al.*, 2010). O referido município possui uma altitude média de 1000 m, situado à borda ocidental do Planalto da Borborema, sob as coordenadas 07° 49' 14'' S e 38° 09' 10'' O.

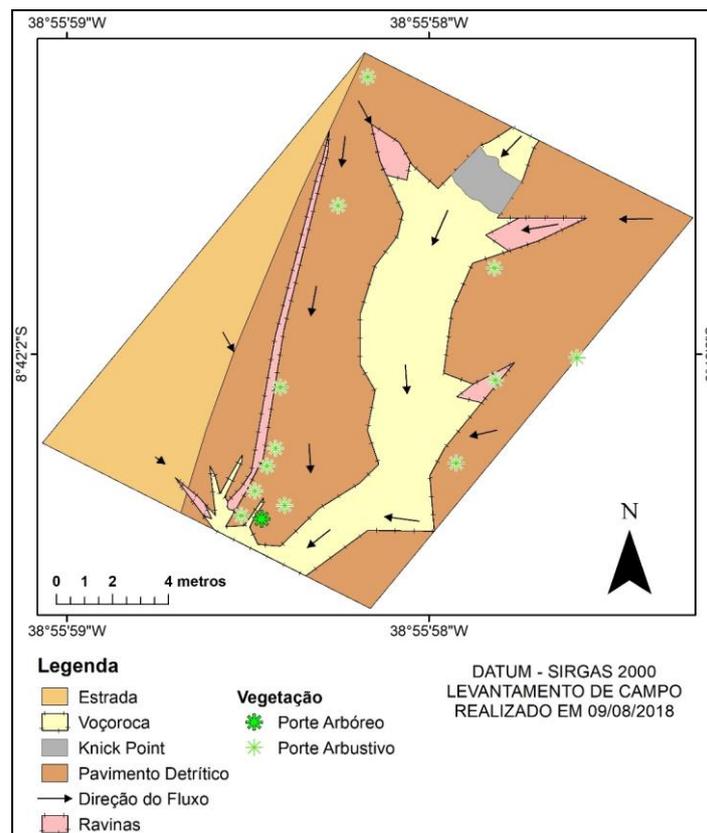
Figura 5 – Mapeamento geomorfológico de detalhe da Parcela 1. Fonte: Elaborado pelos autores

A P1 (Figura 5) encontra-se inserida na Unidade Geoambiental da Depressão Sertaneja, numa área relativamente plana com altitude de 341 m. Foi observada a existência de feições erosivas lineares em estágio de ravinas e de voçorocas, de morfologia alongada com largas e profundidades medianas. A feição erosiva principal da parcela ocupa mais da metade da sua área, caracterizando-se por uma voçoroca conectada ao sistema de drenagem, se comportando como um córrego efêmero (Figura 6).

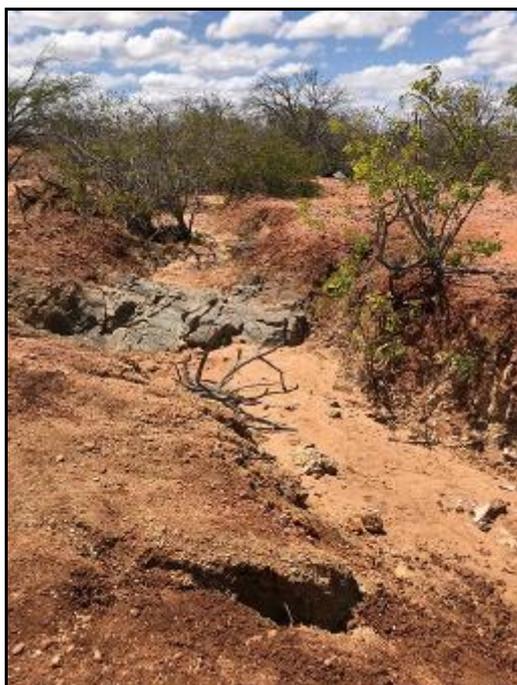
Figura 6 - Feição erosiva da parcela 1. Fonte: Autores

No que se refere a pedologia, foi observado que existe uma predominância do tipo de solo classificado como planossolo (EMBRAPA, 2006). Destaca-se que este tipo de solo apresenta uma alta suscetibilidade a processos erosivos, devido as suas propriedades físicas (SANTOS, ALMEIDA e SANTOS, 2013). Por conta da presença de pavimento detrítico, foi possível observar que o processo erosivo do tipo laminar foi responsável pela retirada do horizonte A (Figura 6).

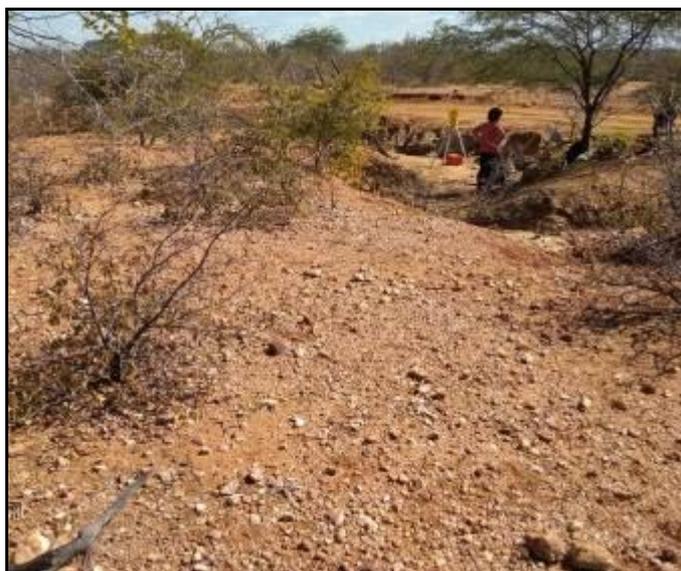
Figura 7 - Pavimento detrítico. Fonte: Autores

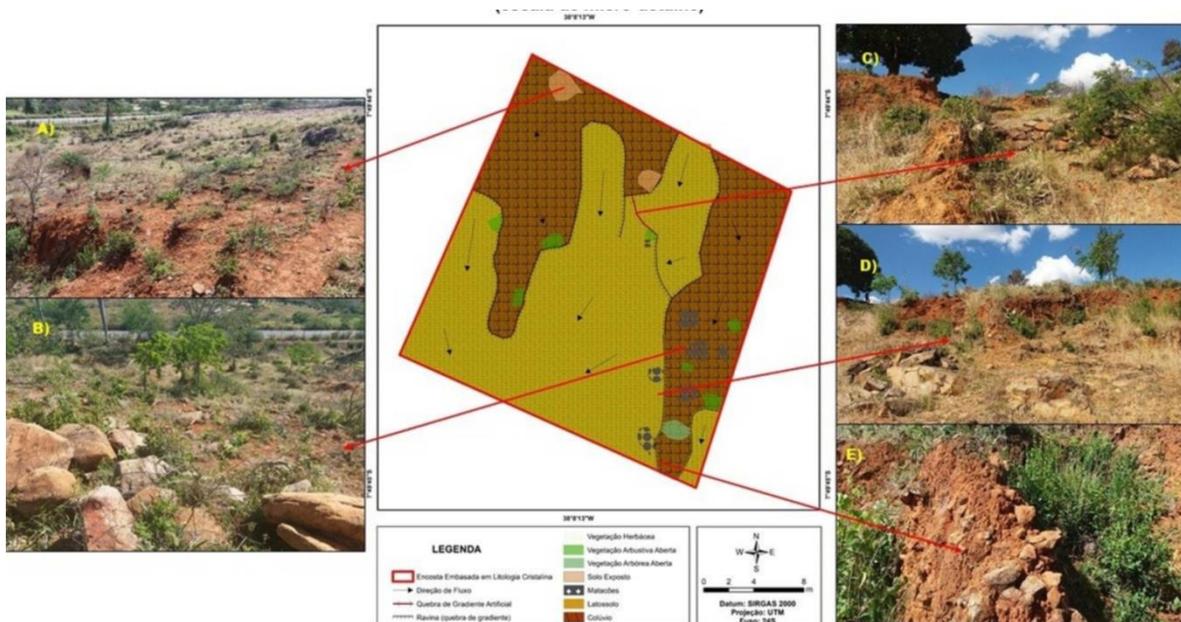
Mapa de detalhe da parcela avaliada em encosta. Presença de solo exposto (A); matacões (B); quebras de gradiente artificial (C); quebras de gradiente natural por ravinas (D) e o retrabalhamento erosivo de sedimentos colúvies (E).

Figura 8 - Mapeamento geomorfológico de detalhe da Parcela 2. Fonte: Pereira *et al.*, 2018.

A P2 (Figura 8) se localiza em uma encosta apresentando diversas feições erosivas e estrutura superficial marcada pelo recobrimento de colúvios e solos residuais *in situ*. Do ponto de vista geomorfológico, está inserida em uma encosta com morfologia convexa, estruturada sobre sienito e com cobertura de solos do tipo latossolo vermelho (Corrêa *et al.*, 2010). Os solos *in situ* estão recobertos parcialmente por material coluvial, transportado por fluxo gravitacional não canalizado, com espessuras que atingem cerca de 7 m de profundidade.

Dentre os materiais incorporados ao sedimento coluvial há presença de matacões arredondados, sobretudo a leste da parcela, evidenciando processos de encosta pretéritos de grande magnitude, não mais funcionais (PEREIRA *et al.*, 2018). Também foi identificado material tecnogênico, além da existência de feições erosivas lineares em estágio de ravinas, de morfologia alongada com larguras e profundidades medianas. Com o objetivo de deter a evolução da feição erosiva e mitigar o processo de perda de solo foi construída uma quebra de gradiente artificial.

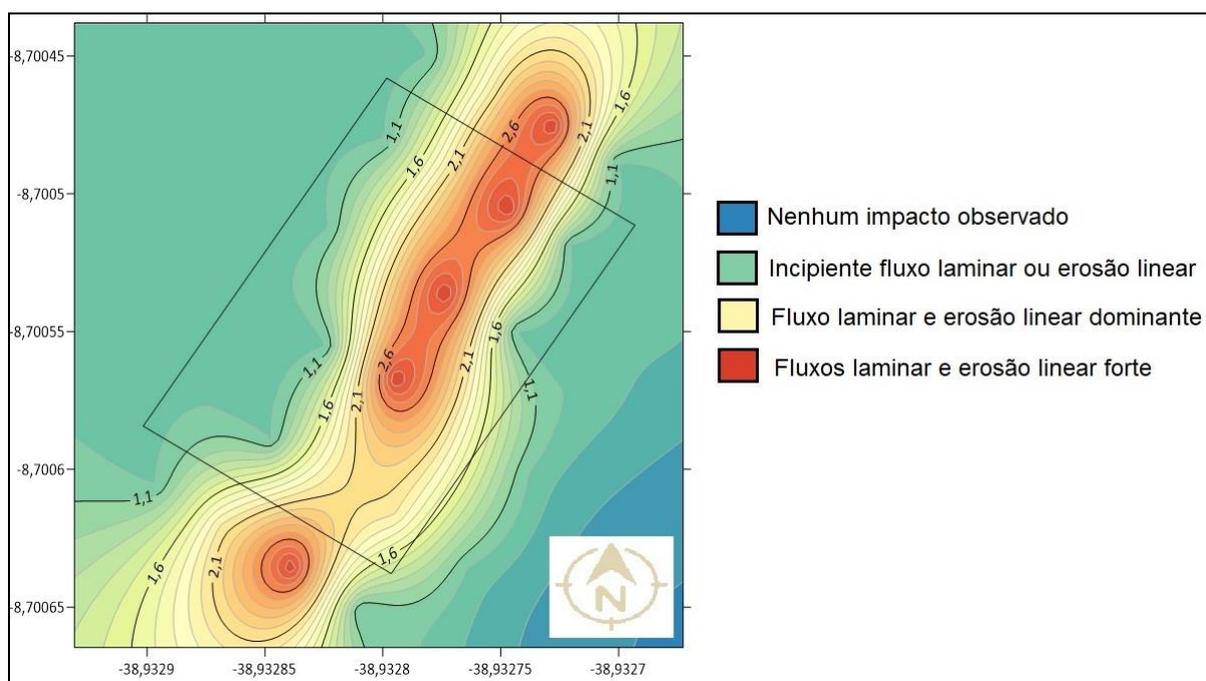
Figura 9 - Grau de impacto dos processos de superfície predominantes na P1. Fonte: Elaborado pelos autores

A análise dos graus de impacto na P1 revelou que a área mais degradada se encontra nos quadrantes onde a voçoroca estava inserida (Figura 9). Também foi observado que a baixa densidade de vegetação contribuiu negativamente para o avanço e/ou surgimento das feições erosivas, visto que nestas condições, o solo fica mais exposto ao impacto direto das gotas de chuva na superfície, gerando assim a desagregação de partículas de solo.

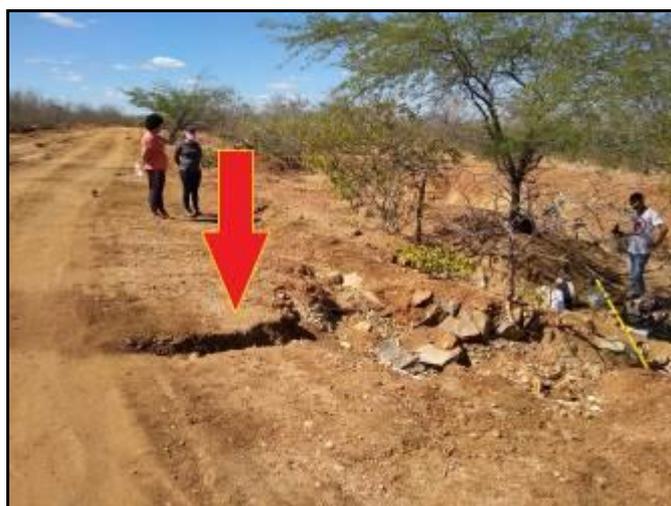
Figura 10 - Presença de ravinas ligando a estrada e a voçoroca. Fonte: Autores

A influência negativa causada pela ausência de cobertura vegetal na área pode ser demonstrada por meio da presença de ravinas que ligam a estrada e a voçoroca (Figura 10). É provável que futuramente o funcionamento da estrada seja comprometido por conta da evolução erosiva dessas ravinas. Observou-se que há uma tendência natural para o crescimento do grau de impacto em direção ao centro da voçoroca.

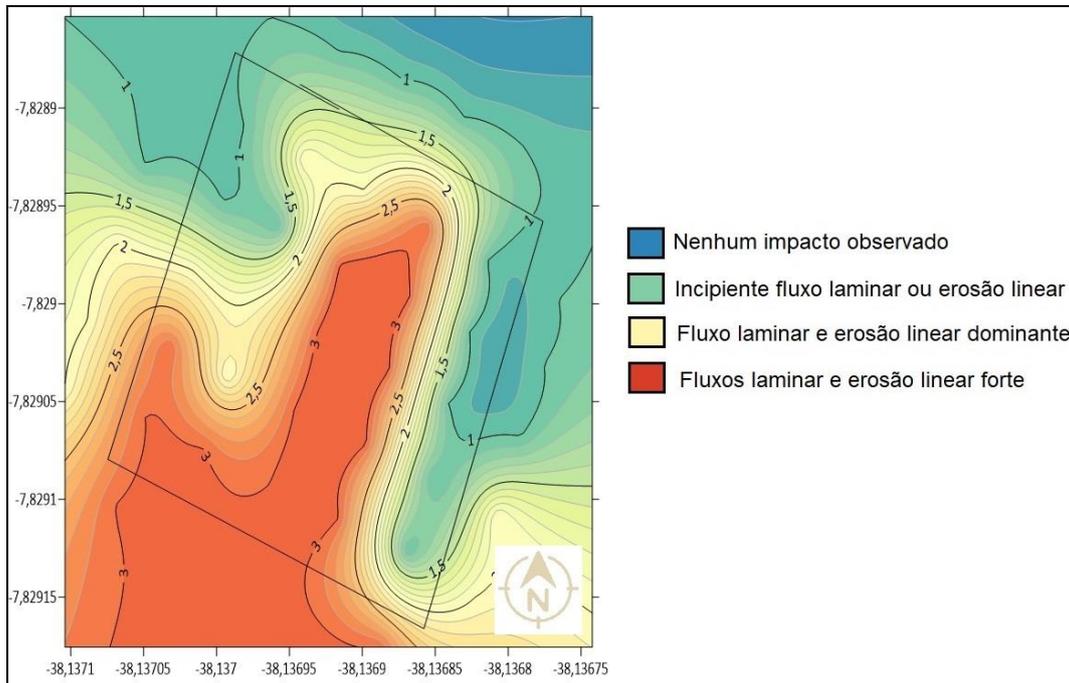
Figura 11 - Grau de impacto dos processos de superfície predominantes na P2. Fonte: Elaborado pelos autores

A P2 (Figura 11) tem como principais agentes causadores de erosão a precipitação concentrada na área, a presença de sedimentos coluviais decorrentes de fluxos gravitacionais pretéritos, incoesos e, portanto, mais susceptíveis às incisões erosivas, a baixa densidade de cobertura vegetal e a presença de solos expostos. Destaca-se que devido à construção de uma rodovia nas adjacências da parcela, houve o rebaixamento do nível de base, fato que potencializou processos erosivos no local. Quando comparada com a P1, observa-se que a P2 apresenta grande parte de sua área tomada pelo grau 3, considerado como de maior instabilidade. É possível supor que o atual estágio de degradação existente na P2 foi gerado, principalmente, pela ausência ou

ineficácia de uma ação que envolvesse a recuperação da área degradada para a construção da rodovia.
