As características dos solos e a ocorrência de voçorocas na Rodovia BR-174, entre Manaus e Presidente Figueiredo (AM), norte do Brasil

Soil characteristics and gully formation along BR-174, between Manaus and Presidente Figueiredo (AM), Northern Brazil.

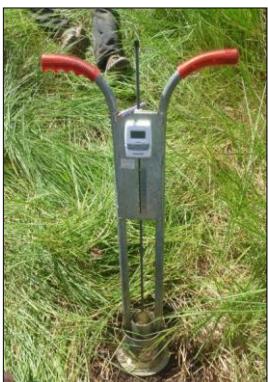
Figura 2 - Infiltrômetro.

Para este trabalho, o equipamento utilizado foi o infiltrômetro tipo *Turf-Tec* (Figura 2). Para isso, a metodologia incide em colocar água no coletor do instrumento (1000 ml) e para cada intervalo de tempo medido, obtém-se a quantidade de milímetros infiltrados. Para efeito de cálculo, utilizou-se a (Tabela 1) a seguir, onde os resultados deste foram expressos em gráfico de correlação linear simples.

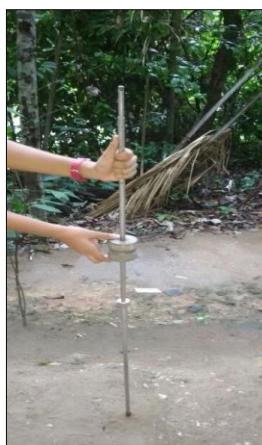
Figura 3 - Penetrômetro de Impacto.

Essa etapa foi realizada com o penetrômetro de impacto (Figura 3), que auxilia na caracterização do solo quanto à resistência à penetração. Constitui-se de uma haste de ferro de 1 metro, sendo que a porção inferior é graduada de 5 em 5 centímetros num total de 50 centímetros. A aplicação deste consiste em soltar um peso de 1 Kg a uma altura de 50 cm, que faz com que a haste de metal seja penetrada no solo. Então é contado quantas batidas são necessárias para cada 5 centímetros que adentra. Repete-se esse procedimento até que tenha penetrado 50 cm. Esse procedimento é realizado em 3 pontos na área do entorno do teste de infiltração e próximo de onde foram coletadas as amostras. Os dados obtidos foram lançados em uma planilha no *Excel*, que resultou num gráfico de linhas que representa as variações em profundidade da resistência à penetração, incluído os valores médios, representados em MPa (Mega Pascal; **MPa** = 1 milhão de Pascal = 10,1972 Kgf/cm², que é igual a 1 newton: N).

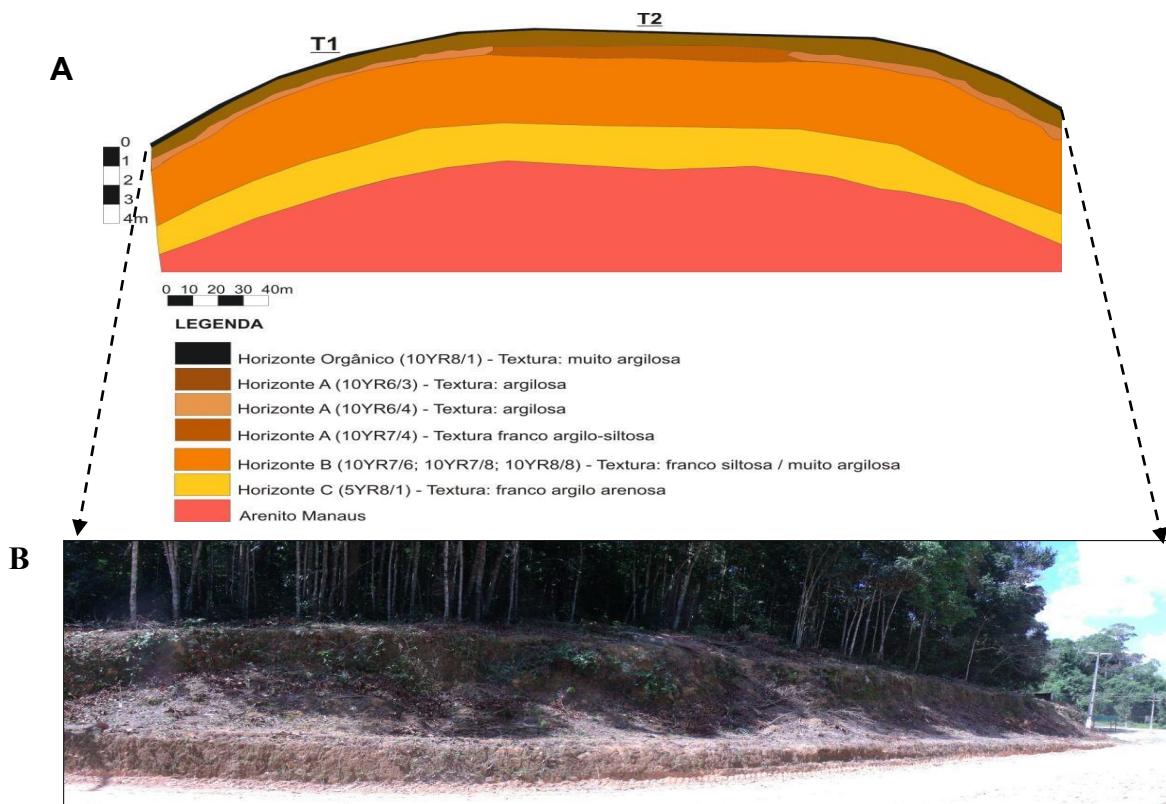
Figuras 4 – A) Topossequência e pontos de tradagem (T1 e T2) e B) Vista da borda da área onde foi realizada a topossequência.

O ponto escolhido para a realização da toposequência (Figuras 4 A e B) está localizado à margem da rodovia, do Km 39, na entrada do ramal da Fazenda Experimental da Universidade Federal do Amazonas. As tradagens foram de 1,50 m de profundidade, onde amostras de solos foram coletadas e testes de infiltração e de resistência à penetração foram realizados. A classe de solo encontrada nesse ponto, refere-se ao Latossolo Amarelo, classe predominante na região.

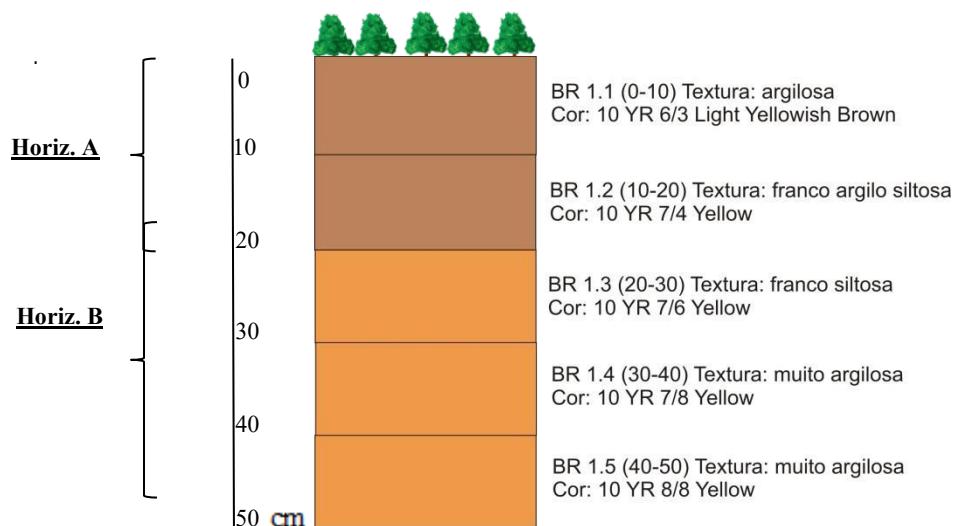
Figura 5 - Perfil de solo (Latossolo Amarelo), Tradagem 1 (T1).

A caracterização textural do solo da 1^a área com voçorocamento (Tradagem 1 – T1), seguiu a classificação da United States Department of Agriculture - USDA e apresentou texturas variando de argilosa a muito argilosa (Figura 5).

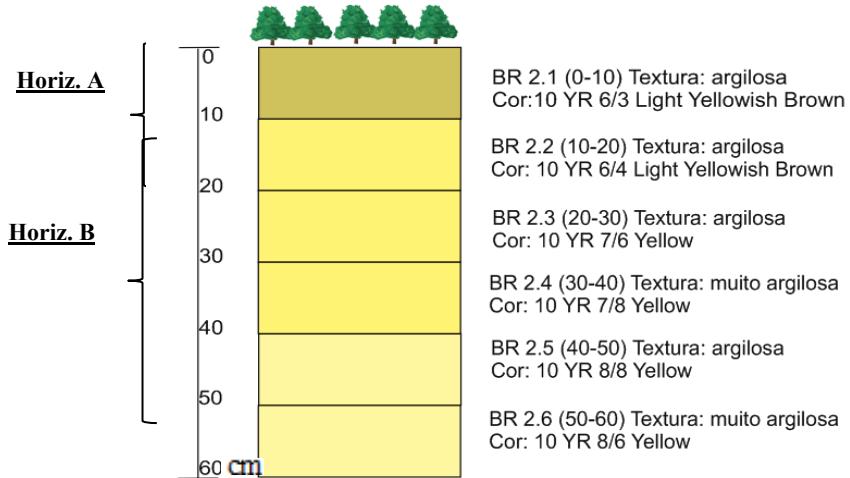
Figura 6 - Perfil de um Latossolo Amarelo, Tradagem 2 (T2).

A descrição do perfil de solo do Ponto T2 configura-se por apresentar textura variando entre argilosa a muito argilosa (Figura 6). Apresentou após a camada de matéria orgânica (Horizonte O), o horizonte A, com variações de cor entre 10YR6/3 e 10YR6/4, ambas de textura argilosa.

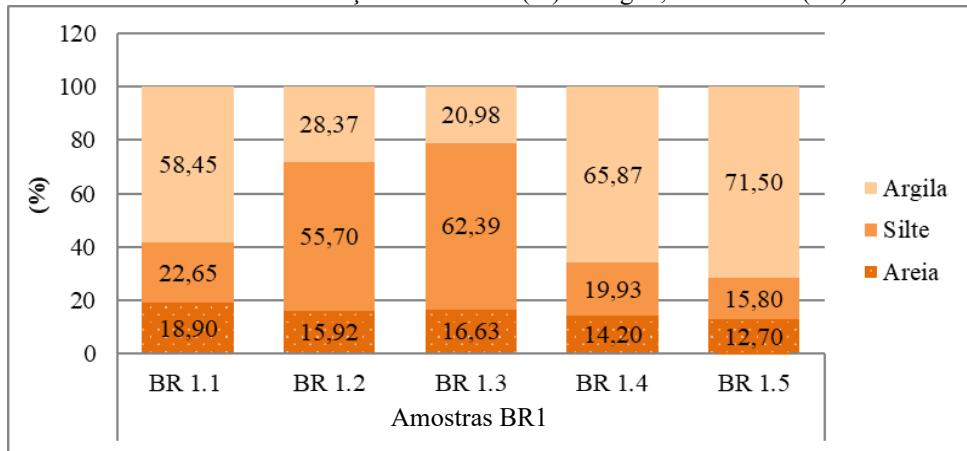
Gráfico 1 - Distribuição dos valores (%) de argila, silte e areia (T1).

As taxas de argila são quase proporcionais com as de silte, destoando nas amostras 1, 4 e 5, enquanto as amostras 2 e 3, apresentam a textura franco argilo-siltosa e franco siltosa, respectivamente (Gráfico 1). Nesta perspectiva, Cantalice et al. (2005) propõem que a fração de silte, não possui alta capacidade de agregação, o inverso da argila, que é fração mais difícil de remoção, pois possui maior capacidade de agregação. O silte é extremamente suscetível à erosão ao passo que a argila é importante para a manutenção da coesão dos solos (Guerra, 2008).

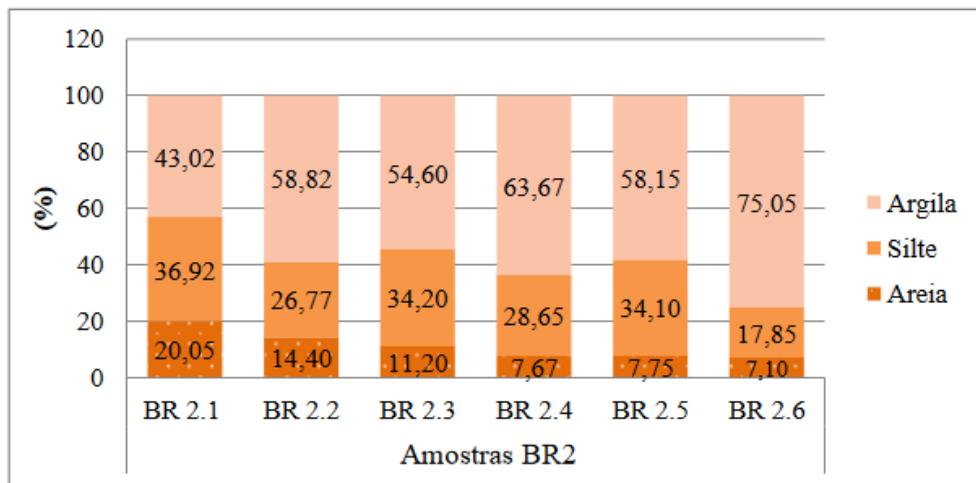
Gráfico 2 - Distribuição dos valores (%) de argila, silte e areia (T2).

No (Gráfico 2), as taxas de argila são mais elevadas em todas as amostras. Com relação à profundidade, o percentual de argila no ponto BR 2.6 (75,05%), demonstra que quanto mais profundo, maior o valor de argila.

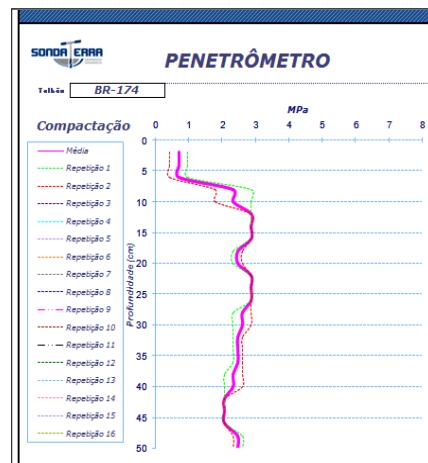
Gráfico 4 - Resistência à penetração (T1).

Conforme o Gráfico 4, para o Ponto de Tradagem (T1), na profundidade de 0 a 5 cm, a superfície é caracterizada por ser compactada e solo menos coeso. De acordo com o nível de resistência aplicado, oscila entre 2 e 3 MPa, considerada alta resistência.

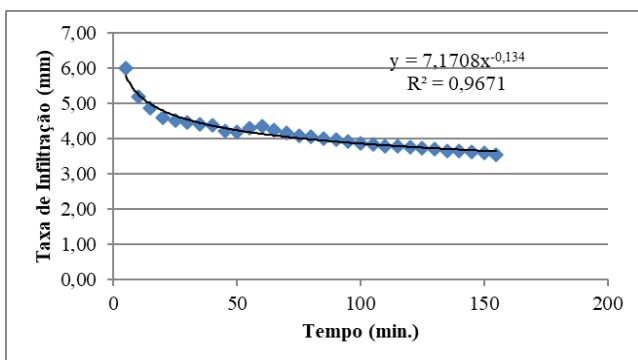
Gráfico 3 - Taxa de infiltração ponto de tradagem (T1).

O gráfico da infiltração (Gráfico 3 – T1) de água no solo mostra uma média de volume infiltrado com picos no intervalo de 1-3 minutos. A determinação da taxa de infiltração do solo, conforme (IBGE, 2007), consiste na determinação da velocidade de entrada de água no solo e, portanto, mede a capacidade do solo de absorver água.

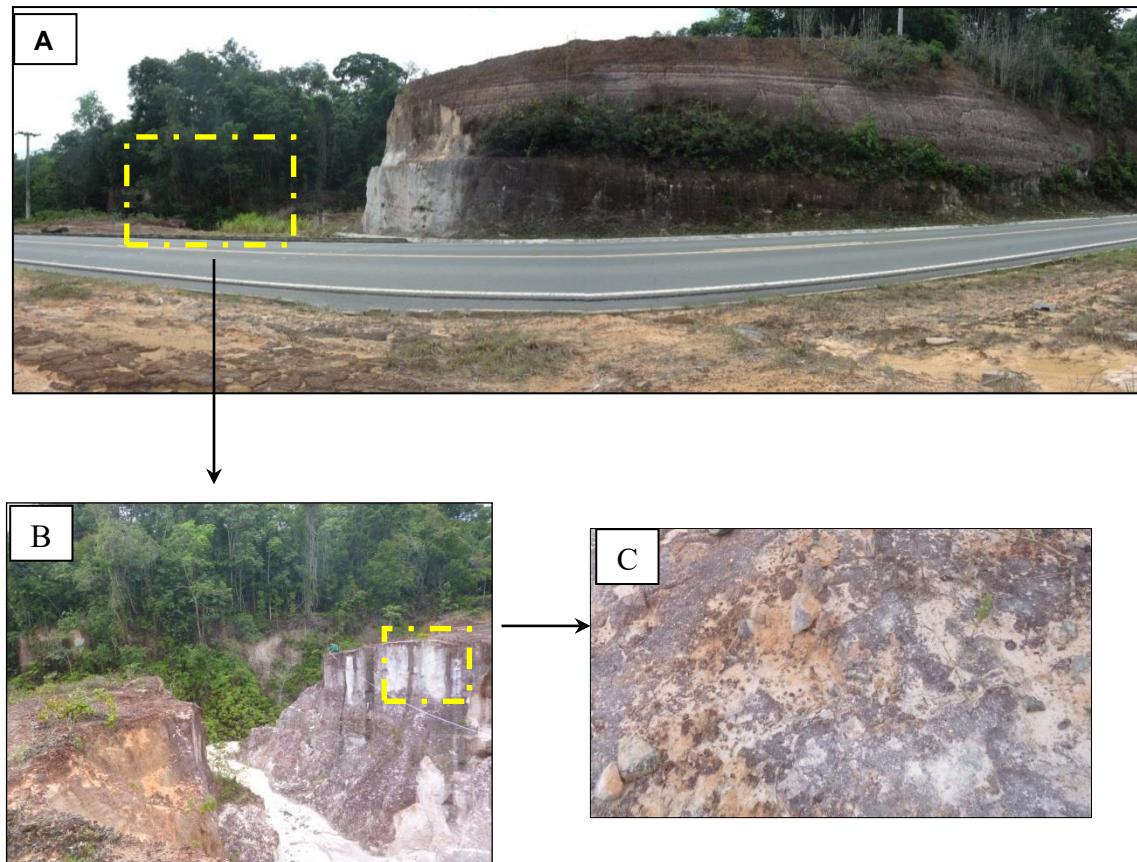
Figuras 7 - A) Perfil através de talude na rodovia; **B)** Voçoroca e **C)** Solo encrustado em uma das bordas da incisão.

Além do comportamento do solo e relevo, através da toposequência foram realizados ainda coleta de amostras, 1 teste de infiltração e outro de penetração, em ambiente próximo à uma borda de voçoroca localizada no Km 34 (Figuras 7 A, B e C).

Essa área, por apresentar o horizonte C exposto, tem elevada facilidade à erosão de solo e interfere diretamente no processo de drenagem da água. Conforme Pereira *et al.* (2016), esses fatores culminam na rápida saturação do solo em face da porosidade ser rapidamente preenchida após eventos chuvosos. Assim, em função da textura superficial mais arenosa, verifica-se o aumento dos processos erosivos em face da fragilidade textural e estrutural existente nesse horizonte exposto (EMBRAPA, 2015).

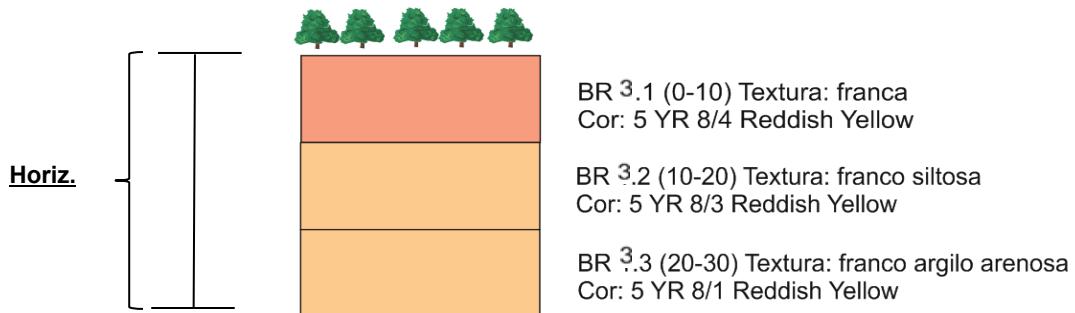
Figura 8 - Perfil do solo – Ponto de tradagem T3.

Quanto ao perfil de solo do Ponto 3 do Km 34 (voçoroca), a configuração da textura é franca a franco argilo-arenosa (Figura 8). Ao relacionar solos de classificação franco-argilo-arenosa com as taxas de escoamento superficial e o processo de desagregação do mesmo, pode-se considerar como sendo uma das causas para o surgimento desta incisão erosiva. Isso deve-se pela combinação entre o aumento da concentração do fluxo de escoamento com a superfície do solo mais friável e a ausência de cobertura vegetal que afeta a agregação do solo, deixando-o menos resistente aos agentes exógenos, como a erosão (Morgan, 2005; Pereira *et al.*, 2016).

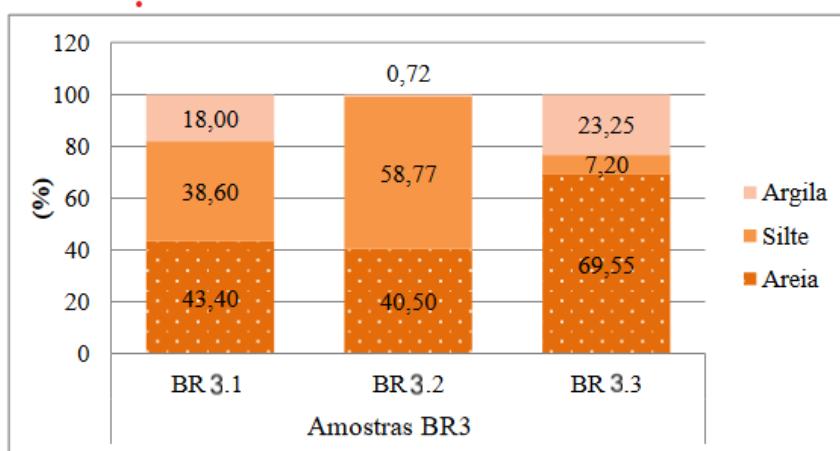
Gráfico 5 - Distribuição dos valores (%) de argila, silte e areia (T2).

No Gráfico 5, as taxas de areia são mais elevadas em todas as amostras. Em BR 3.1 (43,4%) e BR 3.3 (69,55%) são mais expressivos, atestando ser de horizonte mais profundo (C), típico da região de estudo.

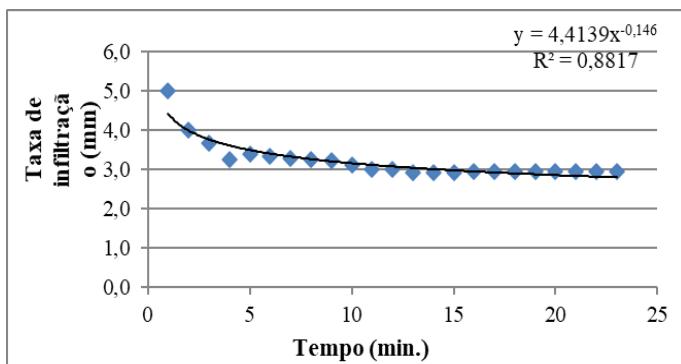
Entre as propriedades físicas do solo, a infiltração é uma das mais importantes quando se estudam fenômenos que estão ligados ao movimento da água no solo. Com isto, o gráfico da infiltração (Gráfico 6) de água no solo mostra uma média de volume infiltrado com picos no intervalo de 1-3 minutos, estabilizando em 5 minutos. A duração do teste foi de 7 minutos, com média de infiltração 1,57 mm/min. Em consoante, considera-se que a condição da superfície é fator determinante no processo de infiltração. Gallo *et al.* (2015) descreve que a classe textural do solo influência nos resultados, ao passo que os solos argilosos apresentam valores mais elevados de resistência à penetração, corroborando para o que foi verificado através das baixas taxas de argila (18%, 0,725% e 23,25%) (Gráfico 7).

Gráfico 6 - Taxa de infiltração na Voçoroca Km 34 – Ponto BR 3. **Gráfico 7** - Resistência do solo – Ponto de tradagem (BR 3-T3).

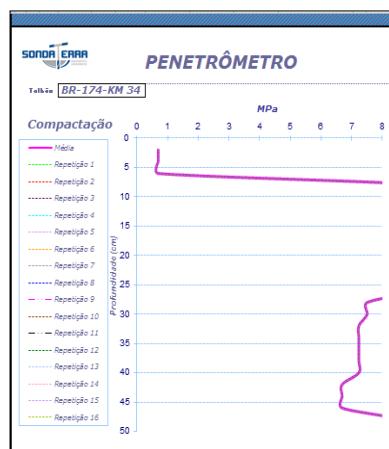
A penetração neste ambiente articulada com a superfície do solo compactado, mostra no teste de penetração, o maior número de batidas em todos os intervalos, evidenciando um solo mais resistente. Os valores dos lances ultrapassam a unidade de medida (8 MPa) nos intervalos (10-25 cm).

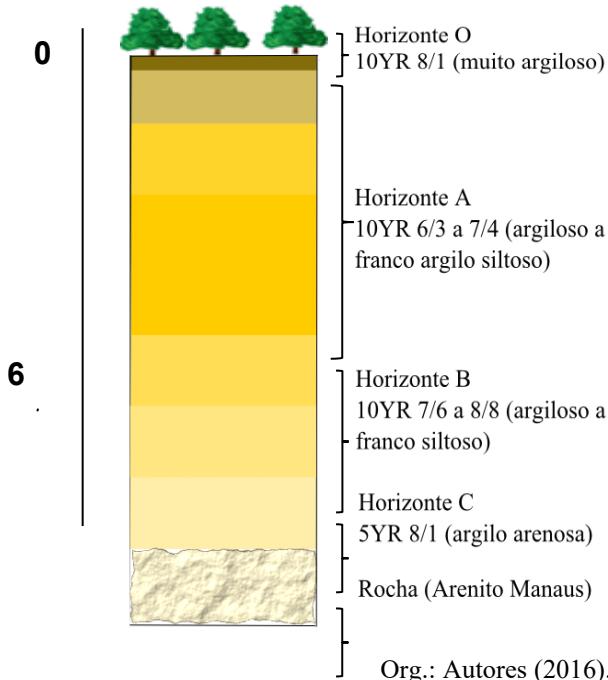
Figura 9 - Perfil esquemático do solo.

Fazendo uma reprodução dos perfis de solo num único perfil (média), verificou-se que no horizonte O, A e B, o solo apresentou texturas variando de argilosa a muito argilosa, com horizontes variando ainda de franco-argilo-siltoso a franco-siltoso, ao passo que à medida que se aproxima do horizonte C, a textura vai variando para o argilo-arenosa (Figura 9).

No horizonte C, verifica-se uma textura argilo-arenosa, com coloração mais clara e material mais erodível. Logo, atestou-se que esse horizonte enquanto exposto, combinado com a declividade e o escoamento concentrado oriundo da pista, tornam o ambiente propício para o surgimento de incisões erosivas (sulcos, ravinas e voçorocas).
