## Desserviços e as Áreas de Preservação Permanente: impactos nos sistemas fluviais de Envira (AM)

Disservices and Permanent Preservation Areas: impacts on Envira's river systems (AM)

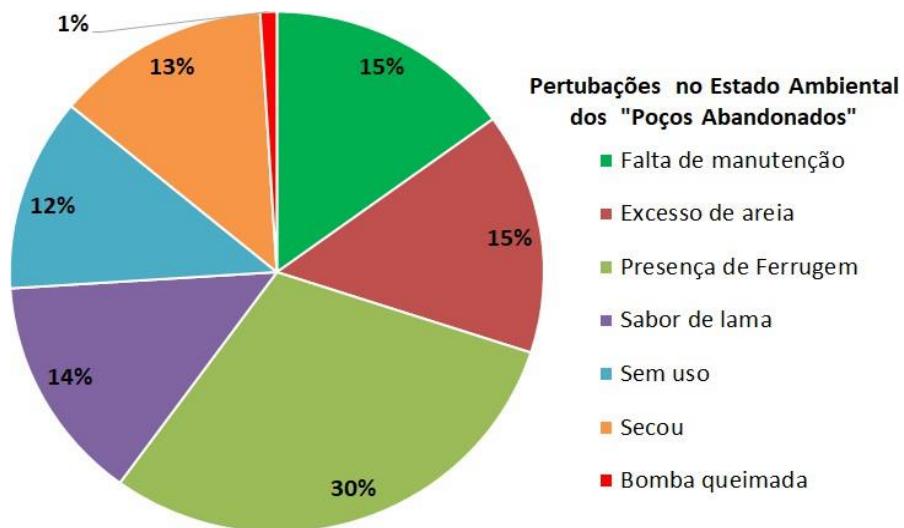
Dentre os indicadores de abandono estão: a falta de manutenção adequada - ausência de limpeza e reparos regulares; o gosto de 'lama'; a presença de ferrugem na água; a baixa capacidade de oferta e o esgotamento sazonal, já que muitos poços captam águas da chuva e do rio Tarauacá. No período de estiagem das chuvas e vazante fluvial, a cota de nível é reduzida, pois ocorre o rebaixamento do reservatório freático, fazendo com que diversos poços fiquem sem água (Figura 2).

**Figura 2** - Perturbações ambientais nos poços tubulares abandonados.  
Fonte: M.E. Marques (2023).

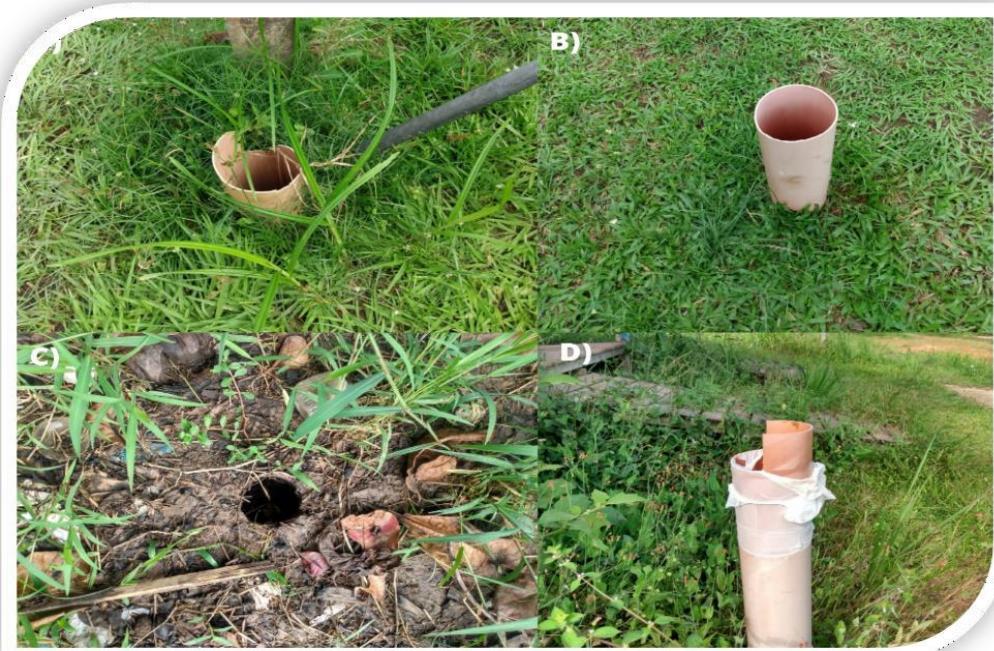
A problemática dos DSE, que inclui a instalação dos poços tubulares e a falta de regulamentação, fiscalização e monitoramento, resulta no EA de descontinuidade de uso, além de muitas vezes serem abandonados sem proteção na 'boca do cano' (Figura 3).

**Figura 3** – Poços abandonados em estado ambiental de risco.  
Fonte: M.E. Marques (2023).

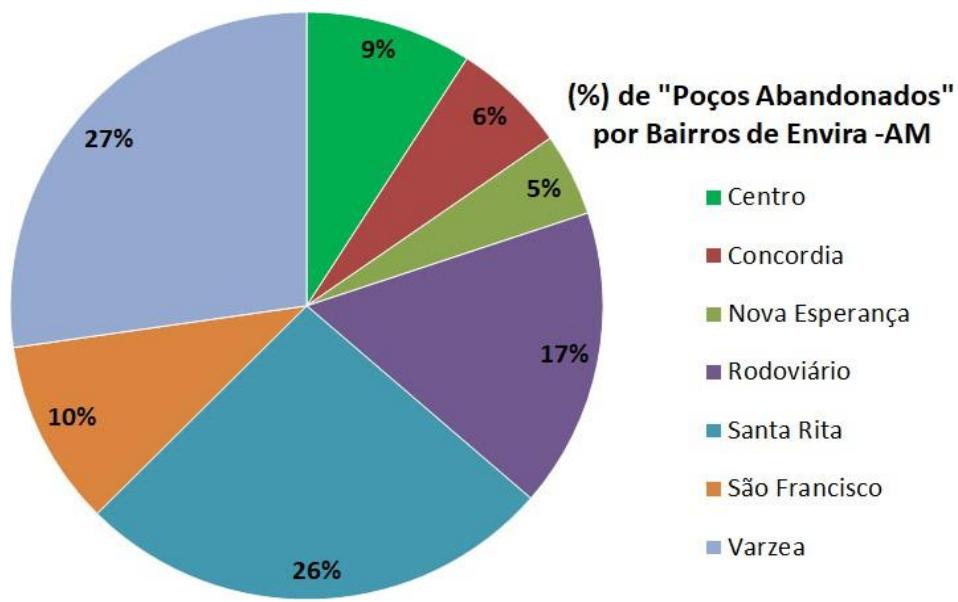
principais motivações (Figura 2). Os bairros que apresentam maiores índices de abandono são aqueles localizados próximos às faixas justafluviais dos esporões de meandro. (Figura 4).

**Figura 4-** Poços tubulares abandonados por bairros em Envira.

No Bairro da Várzea, por exemplo, a má qualidade da água está associada à proximidade do igarapé do Buriti, do rio Tarauacá e de um cemitério. Já no Bairro Santa Rita, a elevada concentração de poços ao longo do igarapé Preto e no colo de meandro. Este último entendido por Christofoletti (1981, p. 164) como “o esporão ou pedúnculo que separa os dois braços de uma curva meandríca, que sofrendo ação erosiva em duas frentes, a sua tendência é ser cortado”. A sua localização está a montante do rio Tarauacá.

No Bairro do Centro, a maioria dos poços abandonados está na Avenida Joaquim Borba, área antiga e influenciada por corpos hídricos. Nos bairros Rodoviário e São Francisco, a proximidade com igarapés e com o rio também compromete a qualidade da água. Em contrapartida, os bairros Concórdia e Nova Esperança apresentam boa qualidade, registrando crescimento na perfuração e baixo índice de abandono.
