INTERVENÇÕES ANTRÓPICAS EM CANAIS FLUVIAIS EM ÁREAS URBANIZADAS: REDE DE DRENAGEM DO IGARAPÉ CARANÃ, BOA VISTA - RR

Anthropic interventions in river channels in urbanized areas: drainage network of the Caranã stream, Boa Vista-RR

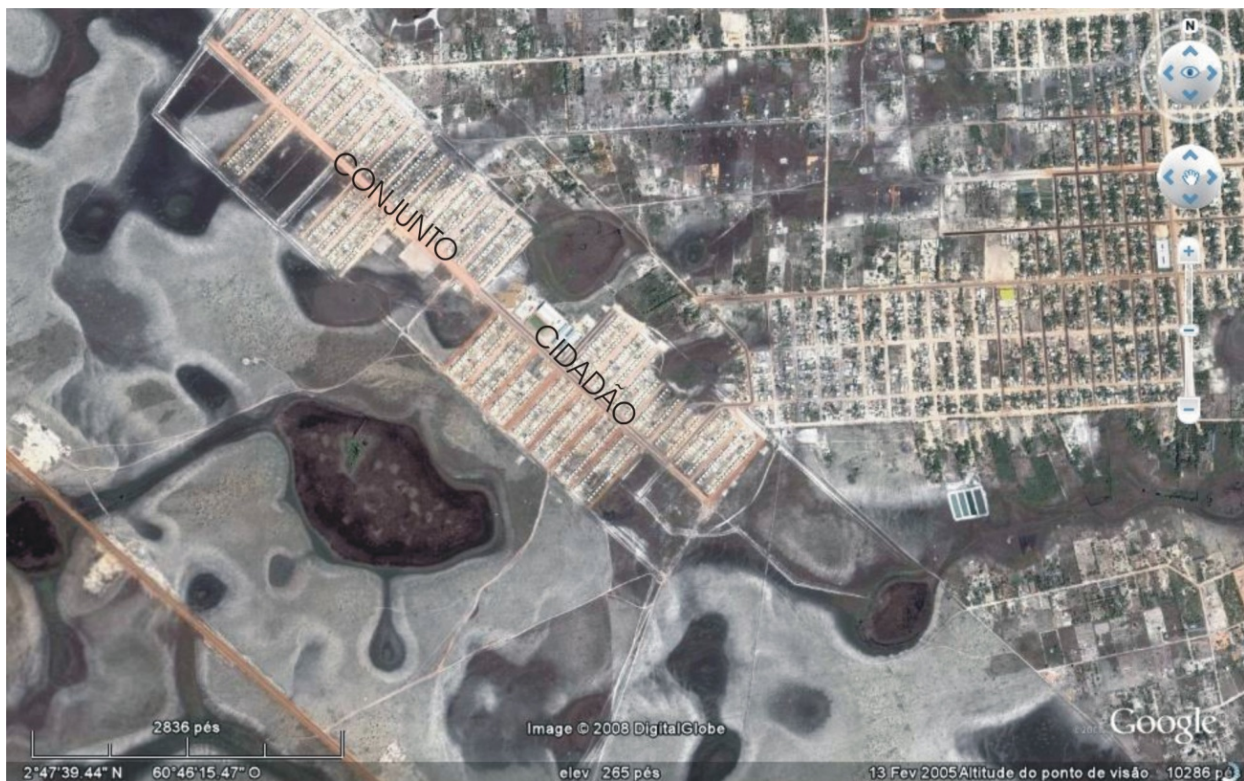
FIGURA 06 - Crescimento da cidade de Boa Vista sobre a cabeceira de drenagem dos igarapés Caranã (norte-nordeste) e Grande (sudeste), período 02/2005. Elaborado a partir do Google Earth, 2009.

Pelo fato de estarem localizados numa bacia sedimentar, os igarapés da região apresentam perfis longitudinais de baixo gradiente, apresentando comumente desníveis abaixo de uma dezena de metros das áreas de nascente até sua desembocadura. Muitas bacias da região, assim como a do igarapé Caranã, apresentam complexos sistemas lacustres localizados junto às áreas de cabeceira de drenagem. Partes destes ambientes paludais são representados por lagos que alimentam mais de um igarapé (nascentes compartilhadas). Este fenômeno já foi descrito por Sander et. al. (2008), quando estes autores discutiram a importância de ambientes paludais para a manutenção da descarga do igarapé Carrapato. Trabalhos desenvolvidos pelos laboratórios de Hidrosedimentologia e Ciências Atmosféricas do Projeto Hydros/UFRR, mostraram que o igarapé Caranã apresenta compartilhamento de nascentes com os igarapés Grande, Paca, Waizinho, Auai Grande e Frasco (FIGURA 06).

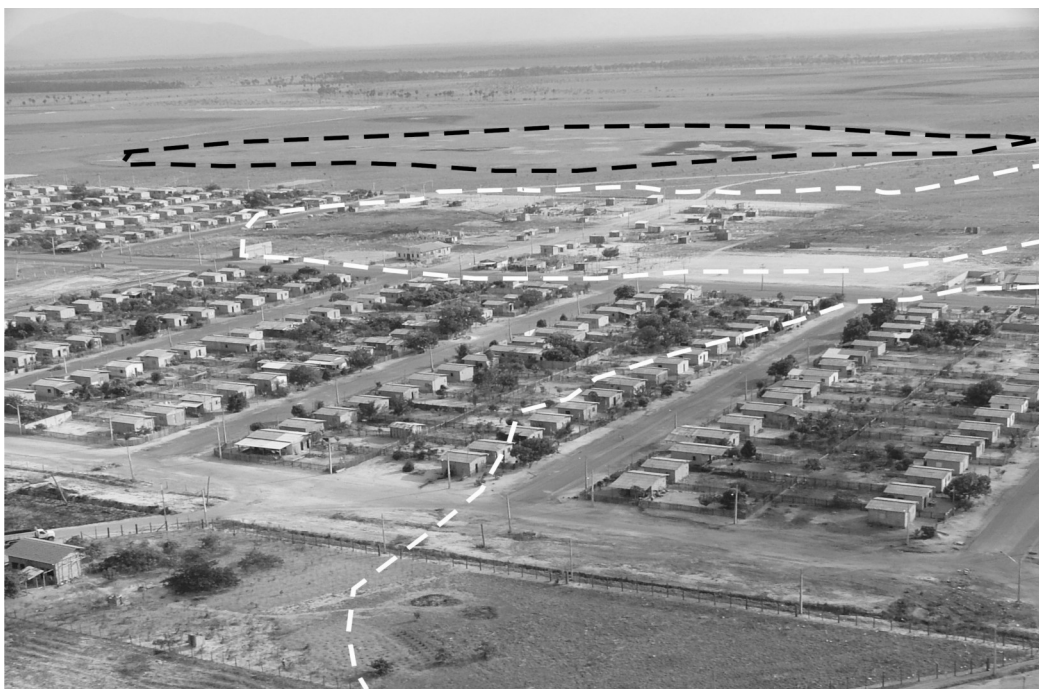
FIGURA 07 - Crescimento de bairros irregulares sobre ambientes lacustres, Conjunto Cidadão, Boa Vista Roraima. O tracejado branco representa o perímetro dos lagos já urbanizados ou em vias de ocupação e o tracejado áreas lacustres ainda não ocupadas.

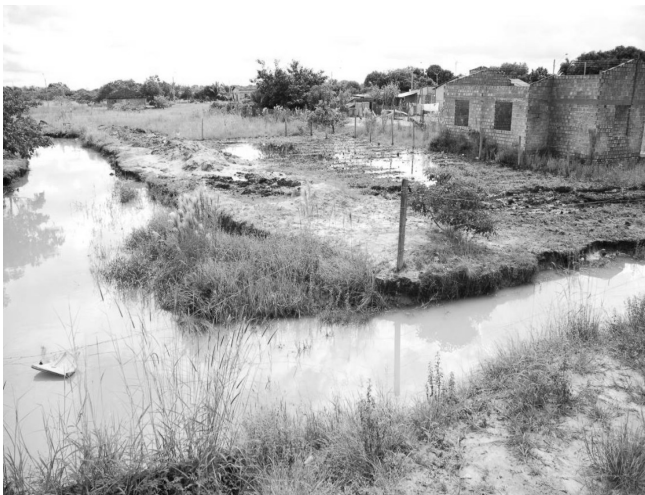
FIGURA 09 - Construção de casas em trechos pantanosos no bairro Senador Hélio Campos. A drenagem destes trechos tem sido realizada no sentido de viabilizar a ocupação do local. Contudo, este tipo de intervenção apresenta efeitos pouco satisfatórios durante a estação úmida. Fotografado por Carlos Sander, junho de 2008.

Imóveis localizados dentro das depressões locais (FIGURA 09), devido aos fortes volumes precipitados durante a estação úmida, especialmente nos meses de maio a julho (período que apresenta pluviosidade média em torno de 900 mm), sofrem constantes problemas de alagamentos. O processo de impermeabilização crescente das áreas da bacia tende a ampliar a frequência e os níveis das inundações nestes locais.

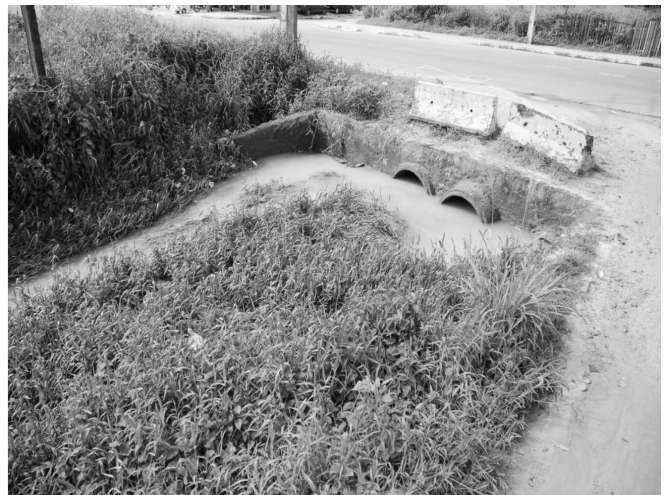
FIGURA 10 - Perda de capacidade por assoreamento de afluente da margem direita do igarapé Caraná cruzado pela Av. Ataíde Teive, bairro Operário, Boa Vista Roraima. Vista sentido jusante-montante. Fotografado por Carlos Sander, julho de 2008.

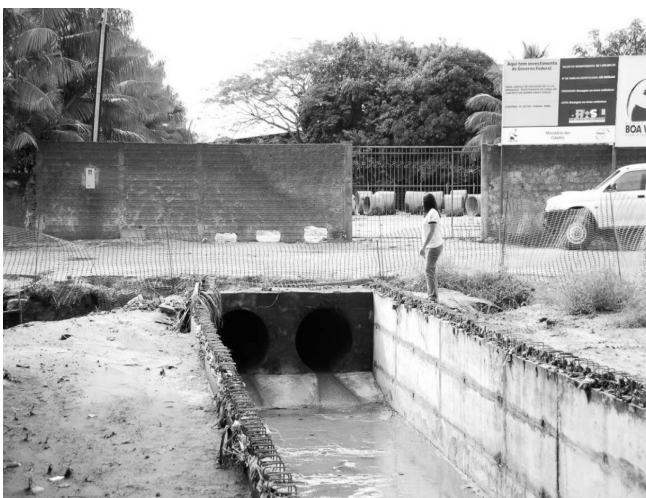
FIGURA 11 - Final de trecho de galeria que compreende o trecho superior do igarapé Santa Teresa. Ao fundo já é observada a ocupação do antigo leito por domicílios. Fotografado por Carlos Sander, julho de 2008.

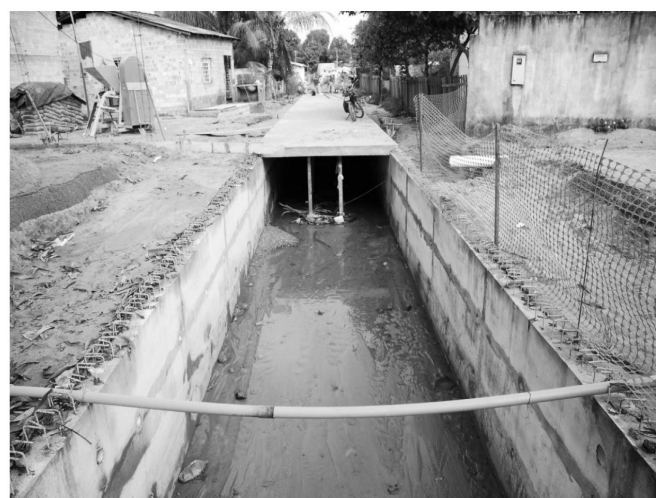
FIGURA 12 - Transformação do trecho médio do igarapé Santa Teresa em Galeria. No fundo do canal já pode ser visualizada a deposição de sedimentos. Fotografado por Carlos Sander, julho de 2008.
