Avaliação dos impactos causados pelas enchentes em regiões ribeirinhas na cidade de Boa Vista/RR

¹ Departamento de Engenharia Civil
Universidade Federal de Roraima (UFRR) – Boa Vista – RR – Brasil

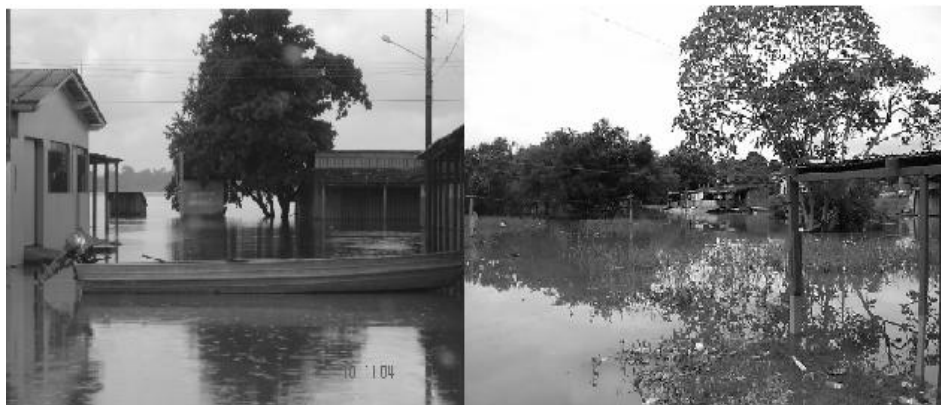
Figura 2. Ilustração de área alagada nos bairros Caetano filho e Calungá em 24/08/2007. Fonte: Defesa Civil Municipal de Boa Vista - RR (2009)

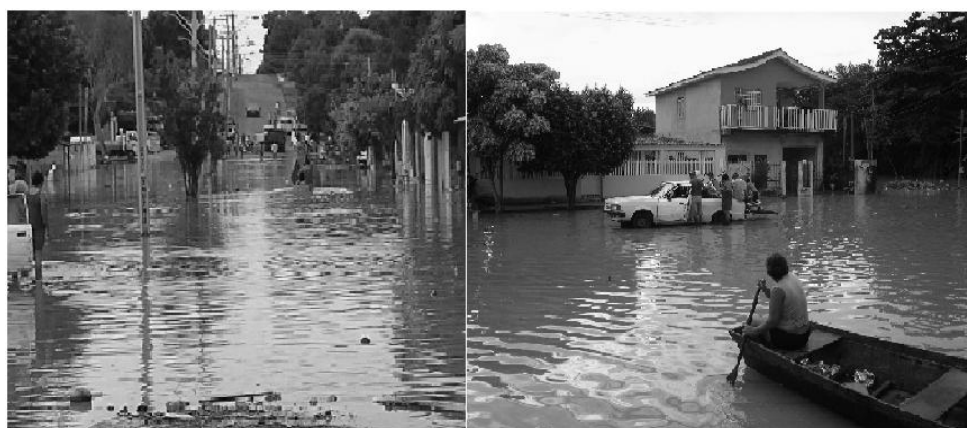
Figura 3. Ilustração de inundação da Avenida Sebastião Diniz em 25/06/2006. Fonte: Defesa Civil Municipal de Boa Vista - RR (2009)

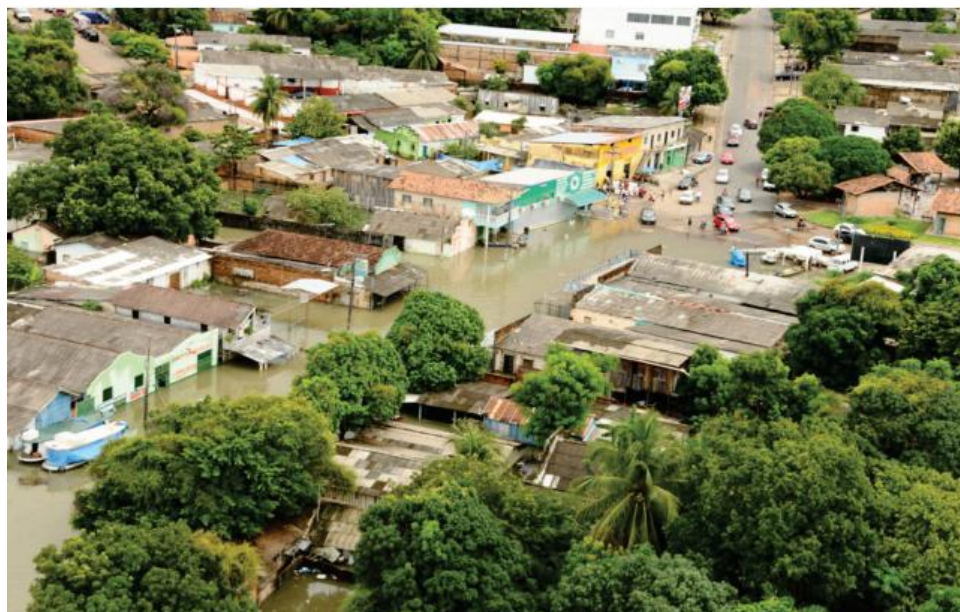
Figura 4 Inundação no bairro Caetano Filho Foto: France Telles. 2011.

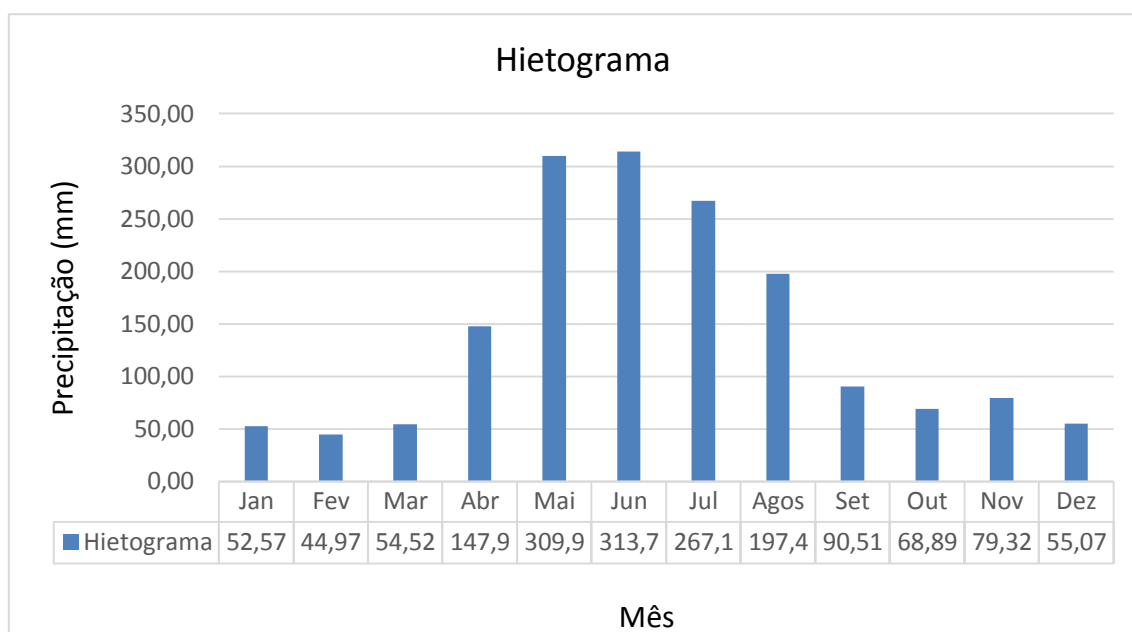
A estimativa da vazão máxima foi feita a partir da série histórica de precipitações sobre a bacia urbana. A figura 5 apresenta o hietograma de precipitação pluviométrica mensal de Boa Vista. As maiores precipitações acontecem nos meses de maio a julho, ressaltando que a precipitação é o principal fator para o aumento do nível do rio.

Figura 5. Hietograma Precipitações pluviométricas coletada pela estação de Boa Vista. Fonte: Agência Nacional de Água (ANA)

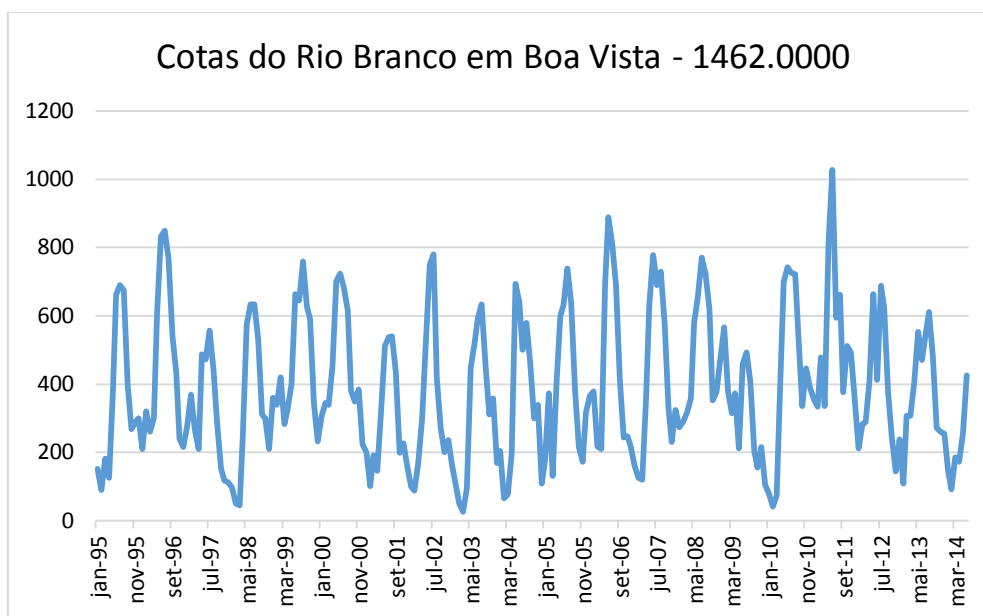
A figura 6 apresenta as máximas mensais de um período histórico hidrológico de 19 anos e mostra que no ano de 2011 o nível máximo do rio ultrapassou os 10,00 metros, superando a maior máxima já registrada ocorrida em 1976, quando houve um elevação do rio em 9,80 metros.

Figura 6. Níveis máximos mensais em centímetros do rio branco de 1999 a 2014. Fonte: Agência Nacional de Águas (ANA)

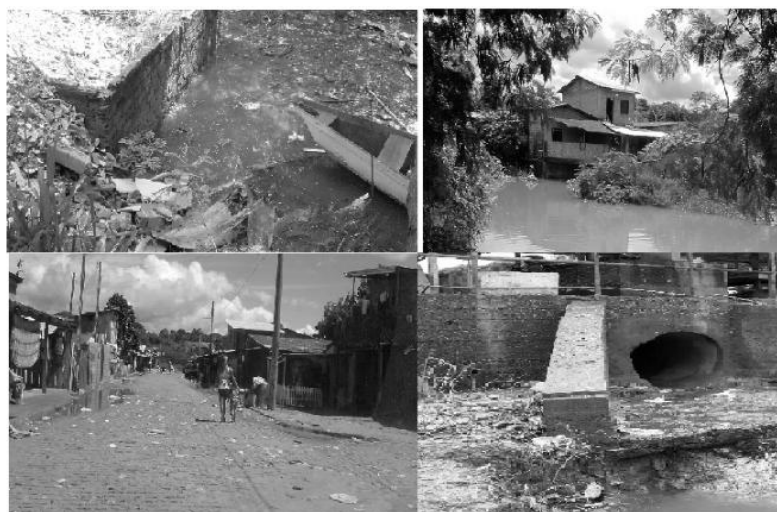
As figuras 9 e 10 mostram alguns dos impactos causados pela ocupação indevida das margens do Rio Branco como casas praticamente dentro do rio, ruas cheias de lixo, edificações sendo construídas sem fiscalização dos órgãos competentes, ruas pavimentadas, desmatamento da mata ciliar, além de operações de retirada da população das áreas afetadas pela inundação.

Figura 9. Imagens do bairro Caetano Filho. Fonte: Defesa Civil Municipal de Boa Vista - RR (2009)

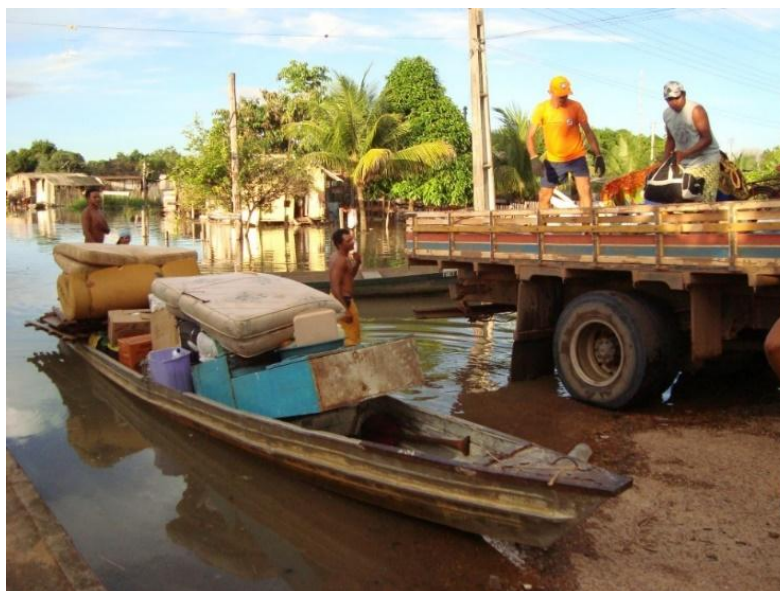
Figura 10. Ação da Defesa Civil Municipal, em conjunto com a Guarda Municipal e a comunidade na retirada de moradores e bens materiais das áreas inundadas. Fonte: Defesa Civil Municipal (2011)
