# Avaliação da Macrotextura da Pista de Pouso e Decolagem do Aeroporto Internacional de Boa Vista-RR Atlas Brasil Cantanhede

Vitória Santos Araújo<sup>1</sup>, Joel Carlos Moizinho<sup>2</sup>

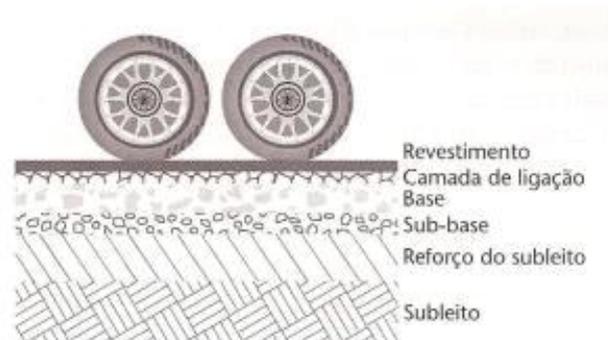
A Figura 1, ilustra as camadas do pavimento flexível.

**Figura 1. Seção de pavimento flexível (Balbo, 2007)**

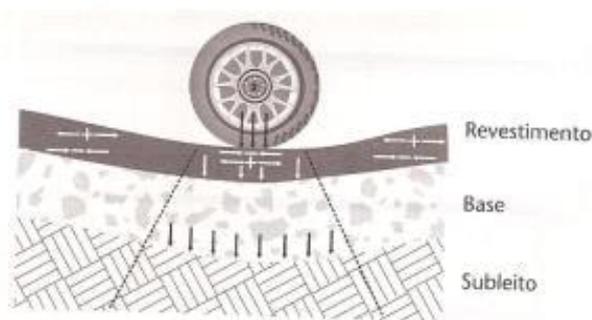
A Figura 2, apresenta as camadas do pavimento rígido.

**Figura 2. Seção típica de pavimento rígido (Balbo, 2007)**

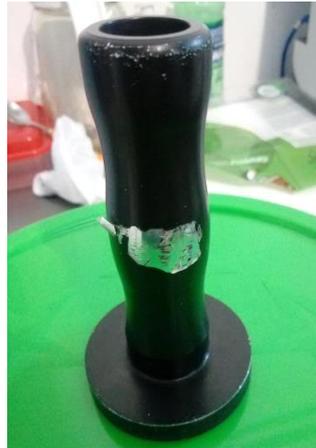
No total foram realizados 39 (trinta e nove) ensaios distribuídos em 13 (treze) pontos da pista, alternando três metros a esquerda e a direita, em relação ao eixo da pista. O resultado da macrotextura considerado, para cada ponto, foi tomado como a média dos 3 (três) ensaios realizados. A Figura 4 apresenta o equipamento utilizado para realização do ensaio de macrotextura, o equipamento é dotado de um espaço medidor do volume de areia indicado para o ensaio (24 cm<sup>3</sup>).

**Figura 4. Cilindro de Metal integrado no carimbo espalhador. (ARAÚJO, 2017)**

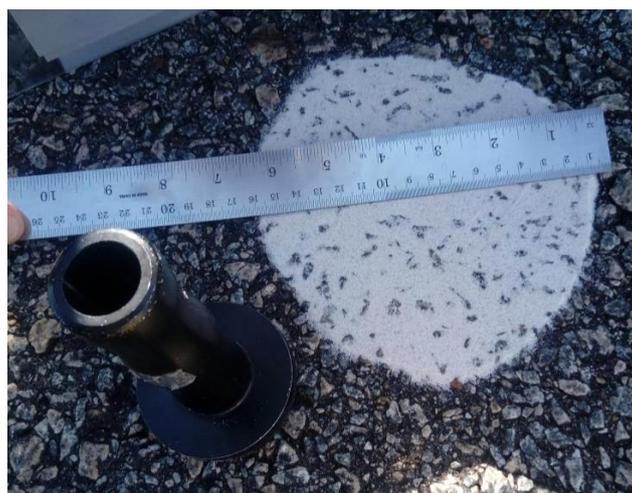
Os 24 cm<sup>3</sup> de areia foram espalhados na pista, nos pontos pré-definidos, com o intuito de formar aproximadamente a figura de um círculo. A seguir, foram determinados com o auxílio de uma régua de aço, o diâmetro da mancha de areia em quatro posições diametricamente opostas. A média das medições constituiu o diâmetro médio da mancha considerado no cálculo da macrotextura da pista. A Figura 5, apresenta a medição do diâmetro da mancha obtida em um dos ensaios realizados.

**Figura 5. Régua de aço e o cilindro integrado ao carimbo espalhador na pista em avaliação. (ARAÚJO, 2017)**

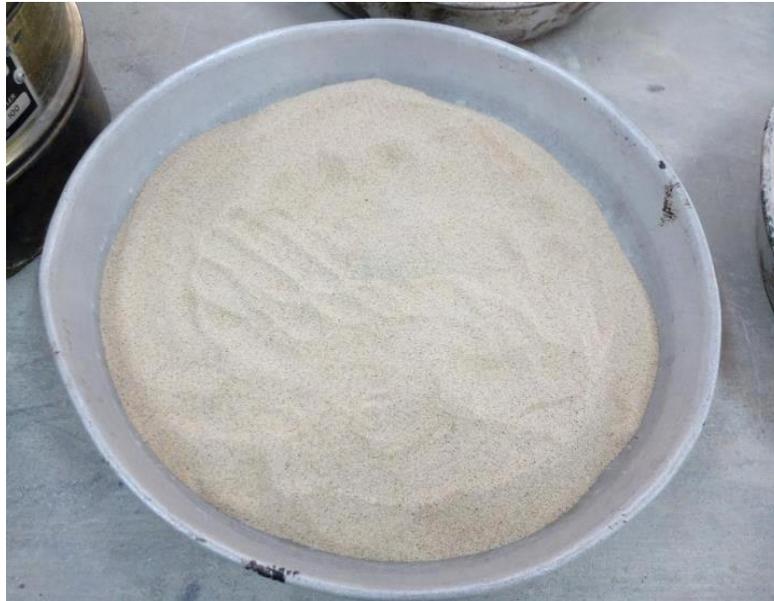
A Figura 6, mostra a areia usada na pesquisa com granulometria compreendida entre as peneiras de N° 50 e N° 100, conforme prevê a metodologia adotada pela ANAC (2016).

**Figura 6. Areia graduada passante na peneira #50 e retida na peneira #100. (ARAÚJO, 2017)**
