# Estudo de caso de patologias causadas pela umidade face a inexistência de implantação do sistema de impermeabilização nas garagens do 1º e 2º subsolo de um edifício residencial multifamiliar de múltiplos pavimentos em Belém/PA

<sup>1</sup> Programa de Pós-Graduação em Construção Civil – Universidade Federal do Pará (UFPA)  
- Belém - PA- Brasil

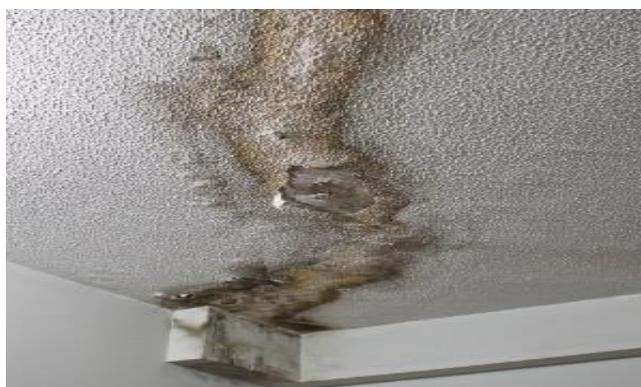
Quando a água atravessa uma barreira, ela pode, no outro lado, ficar aderente e dará uma mancha (conforme mostra a Figura 2); ou, se a quantidade é maior, pingar, ou até fluir. A umidade permanente deteriora qualquer material de construção, e sempre desvaloriza uma obra. Goteiras e manchas são defeitos mais comuns das infiltrações e que se procura sustar com a impermeabilização.

Figura 2. Manchas no teto provocadas por goteira

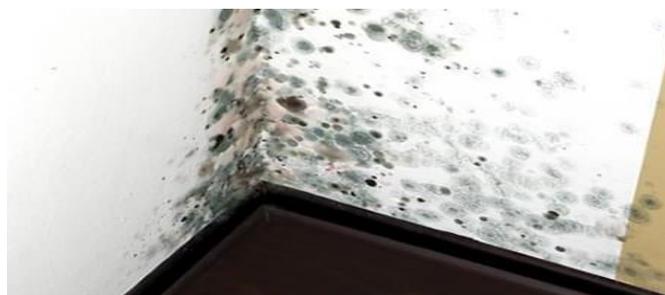
O apodrecimento da madeira é devido ao mofo e bolor. O mofo e bolor são fungos vegetais cujas raízes, penetrando na madeira, destilam enzimas ácidas que a corroem. Até mesmo nas alvenarias eles causam danos, porque eles também ali aderem (conforme mostra a Figura 3), escurecendo as superfícies e com o tempo, desagregando-as. Sendo vegetais, esses fungos precisam de ar e água. Não proliferam em ambientes absolutamente secos. Logo, o mofo e apodrecimento também são decorrentes da umidade (LERSCH, 2003).

Figura 3. Presença de mofo em parede interna

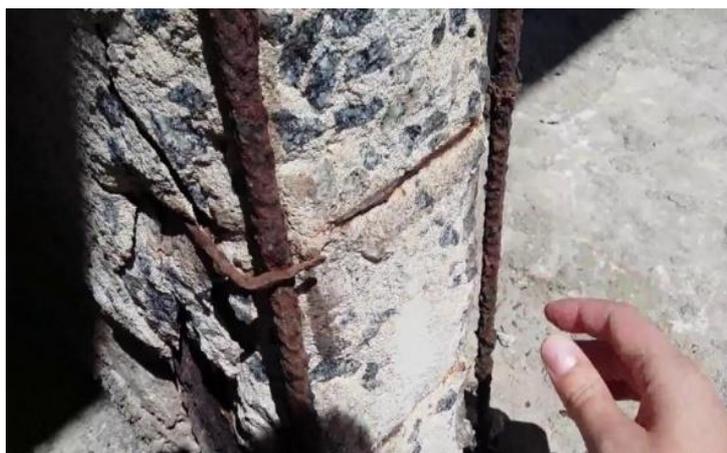
A ferrugem é um sal de pouca aderência (cai facilmente sob fricção), de mau aspecto e de volume maior que o do ferro que lhe deu origem. O processo de formação da ferrugem é complexo e não cabe aqui descrevê-lo, mas o essencial é saber que a umidade é que dá condições favoráveis ao aparecimento da ferrugem. Por isto deve-se sempre procurar obter concreto impermeável: se a umidade penetrar até a armadura, facilmente aparece ferrugem; que ao aumentar de volume, rebenta o recobrimento do concreto armado, exemplificado na Figura 4 (SOUZA, 2008).

Figura 4. Corrosão na armadura do pilar

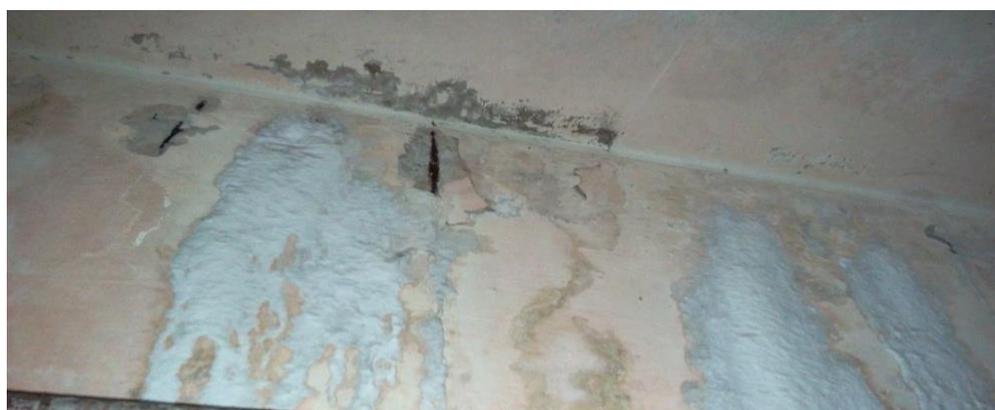
Eflorescência são formações de sais nas superfícies das paredes, trazidos do seu interior pela umidade (Figura 5). As eflorescências aparecem quando a água atravessa uma parede que contenha sais solúveis. Estes sais podem estar nos tijolos, no cimento, na areia, no concreto, na argamassa, etc. Dissolvendo-se em água eles são trazidos por ela para a superfície, onde a água evapora e os sais se depositam sólidos ou em forma de pó. Eliminando-se a água, elimina-se a eflorescência (SOUZA, 2008).

Figura 5. Eflorescência na superfície de paredes com pintura

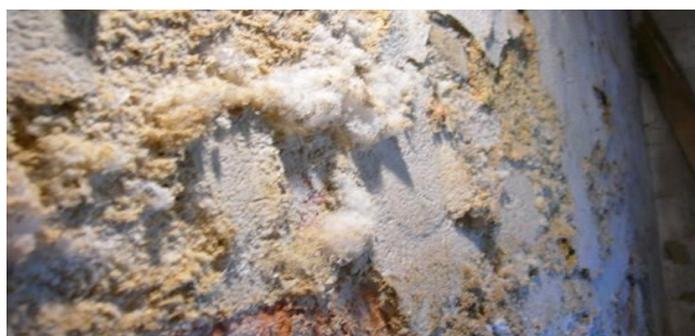
Criptoflorescências (Figura 6) também são formações salinas, de mesma causa e mecanismo que as eflorescências, mas agora os sais formam grandes cristais que se fixam no interior da própria parede ou estrutura. Ao crescerem, eles podem pressionar a massa, formando rachaduras, e até a queda da parede. O maior causador de eflorescências é o sulfato (SOUZA, 2008).

Figura 6. Criptoflorescência em parede

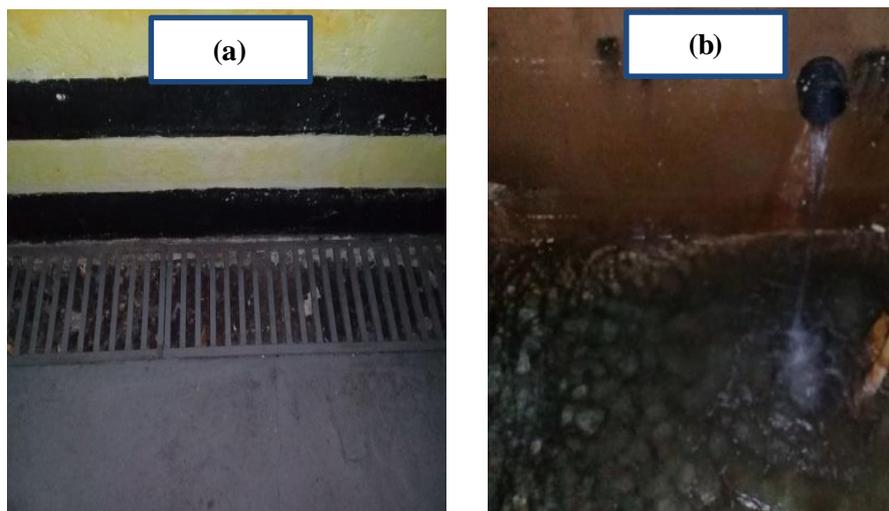
Para solucionar esses problemas, a construtora elaborou o projeto e realizou a execução de um sistema de drenagem, feito por meio da construção de: base regularizadora com caimentos adequados previstos em projeto, implantação em todo o perímetro da garagem de canaletas de drenagem com brita (Figura 8a), instalação de tubos condutores enterrados no 2º subsolo (Figura 8b) que recebem as águas provenientes do aumento no volume do nível do lençol freático e a criação de uma cisterna no ponto mais baixo onde essa água se acumula (Figura 9), nesta também ficam armazenados os equipamentos (bombas).

**Figura 8. (a) Canaletas de drenagem do 2º Subsolo; (b) Tubulação chegando à cisterna**

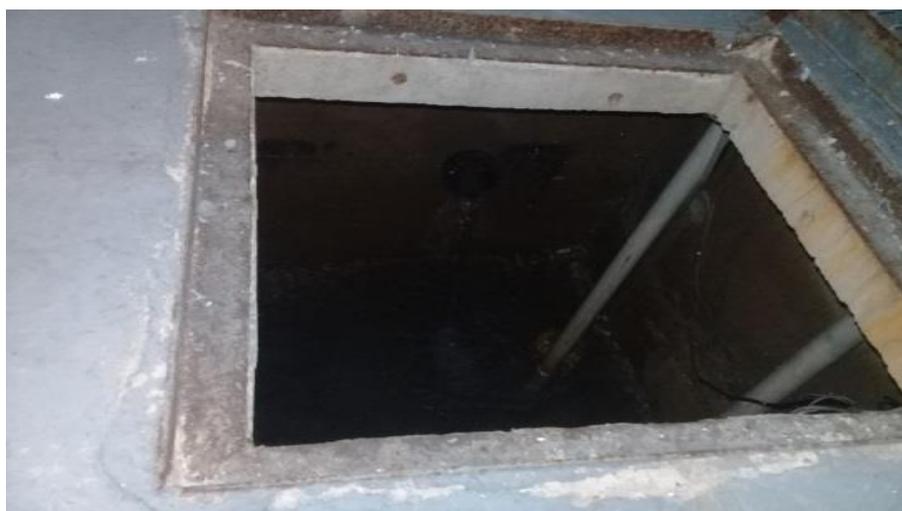
**Figura 9. Cisterna para acúmulo de água vinda do sistema de drenagem**

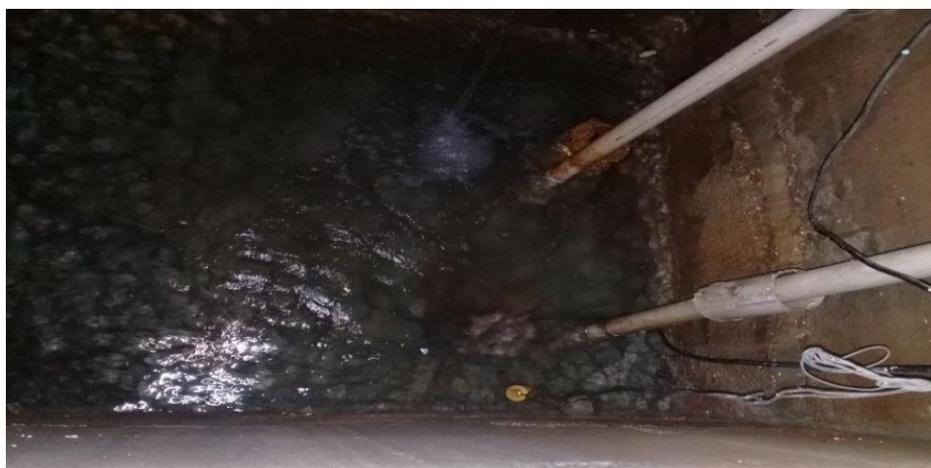
Dentro da cisterna construída foram instaladas duas bombas submersas de sucção, demonstradas na Figura 10, com o mecanismo de atuar bombeando a água acumulada para as galerias de águas pluviais externas.

**Figura 10. Bombas submersas de sucção do edifício Rio Mondego**

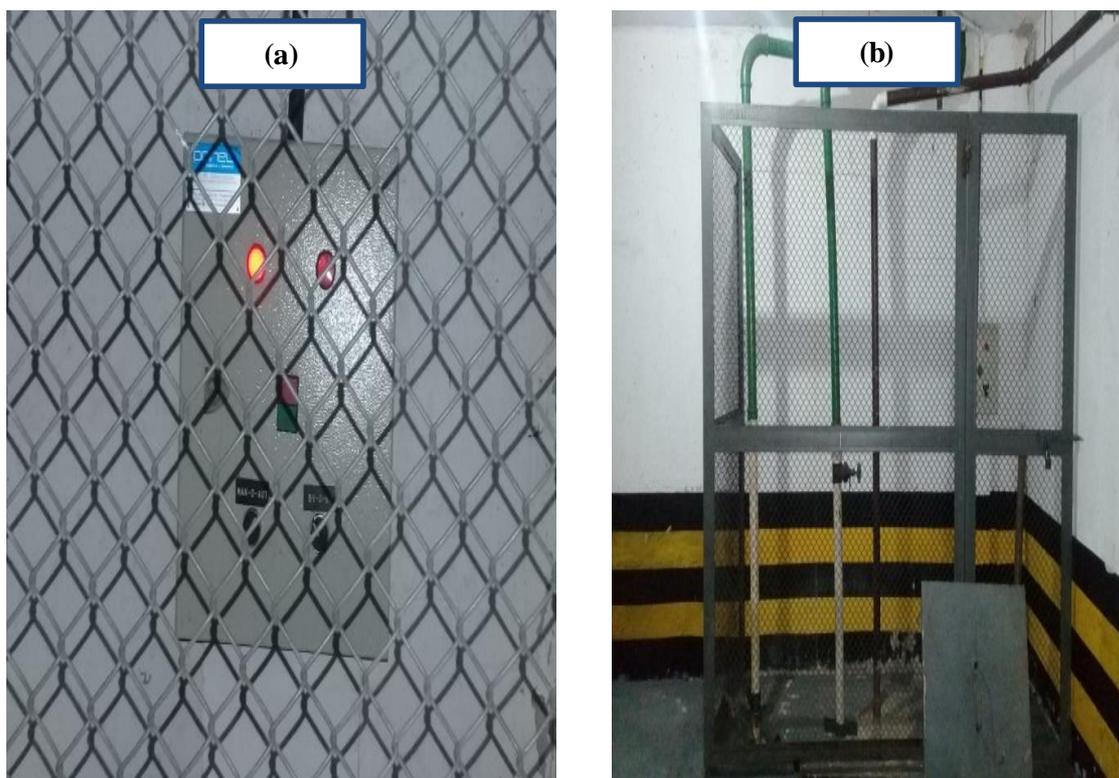
As duas bombas submersas possuem um sistema automático que aciona o seu funcionamento de acordo com a presença de água, programadas para trabalharem alternadamente através do quadro de comando da Figura 11a; o líquido é drenado e expelido, por meio de tubulações estas chamadas de “saída”, a condução acontece pelas canalizações da Figura 11b.

Figura 11. (a) Quadro de comando (b) Tubulações de saída

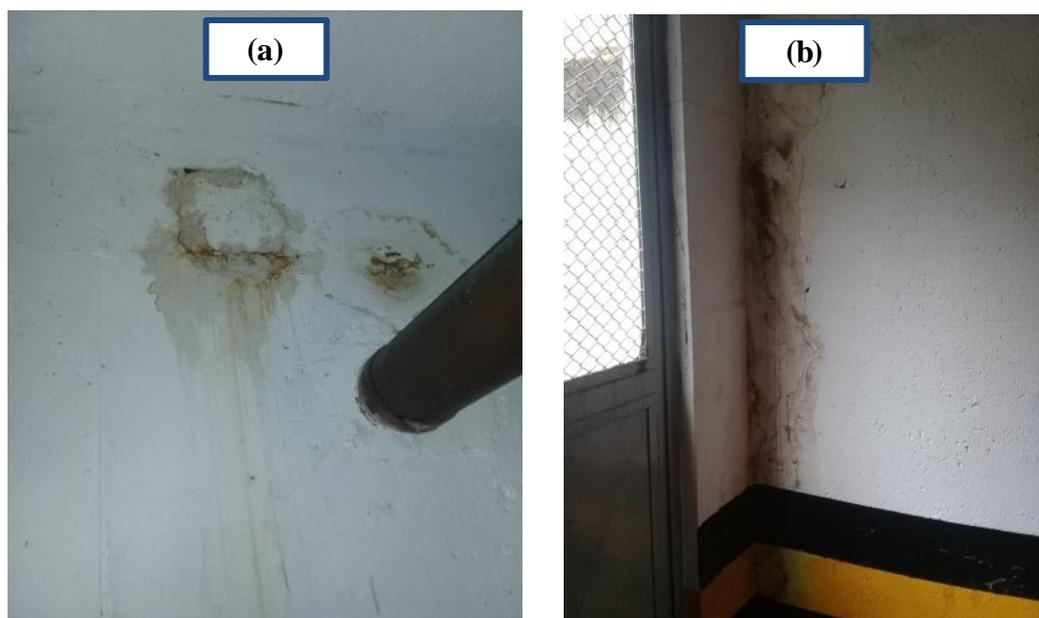
São encontrados diferentes tipos de manchas nas paredes (Figuras 12a e 12b) em um dos pilares da garagem (Figura 13a), afetando a aparência da superfície, comprometendo sua estética e segurança, fatores proporcionados pelo sistema de impermeabilização. A Figura 13b mostra a exposição da armadura de um dos pilares. Nota-se que há o aparecimento de ferrugem na armadura.

**Figura 12. (a) Umidade e manchas circulares na parede; (b) Mancha no canto da parede**

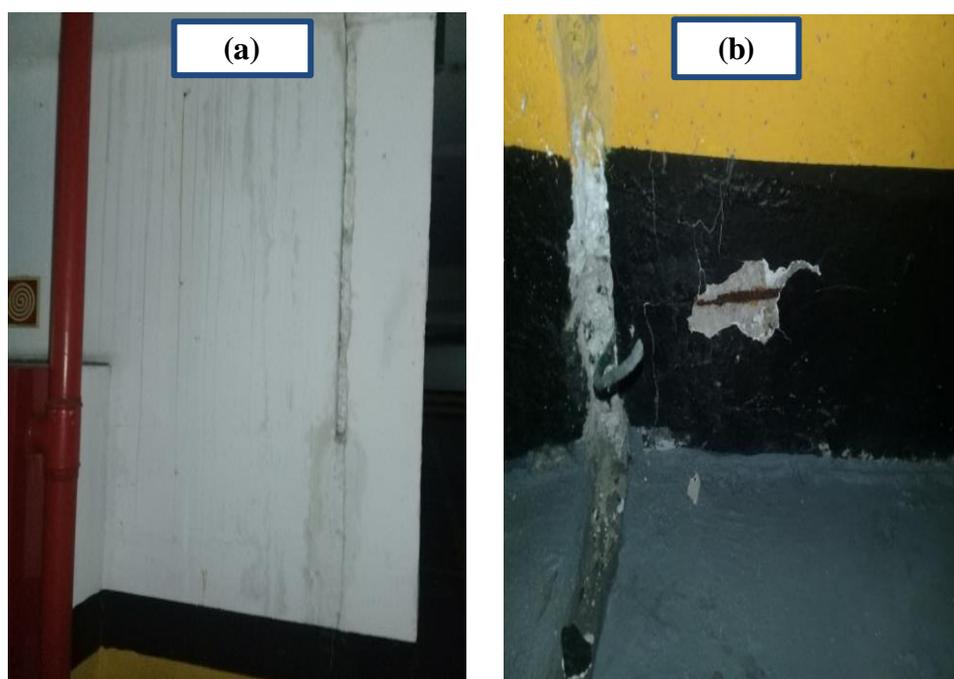
**Figura 13. (a) Manchas no Pilar; (b) Corrosão da armadura do pilar**

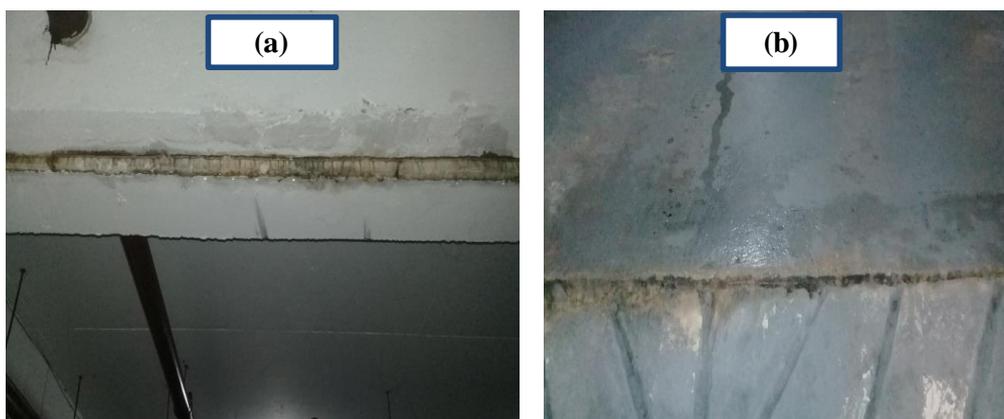
As Figuras 14a e 14b mostram, respectivamente, goteiras presentes em uma das vigas de sustentação do subsolo e o acúmulo de água proveniente da mesma, que escorrega pela rampa que dá acesso ao 2º subsolo.

**Figura 14. (a) Goteiras no interior da viga; (b) Acúmulo de água no nível mais alto da rampa de acesso ao G2**

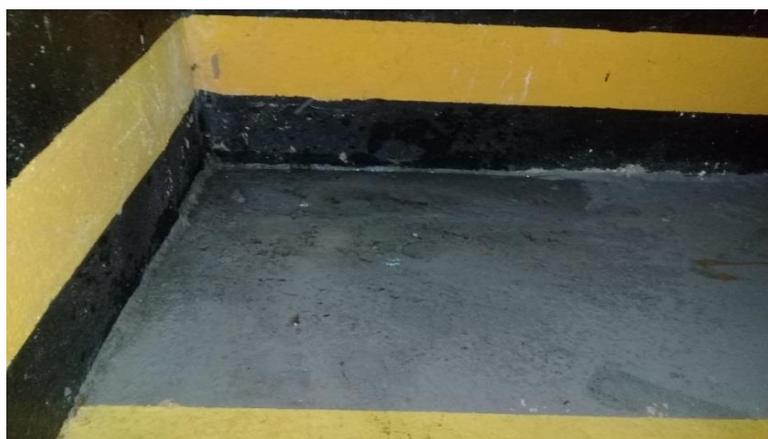
Na Figura 15, é possível notar a presença de uma pequena poça de água que se forma em um dos cantos da garagem, como também a presença de eflorescências que surgiram sobre a pintura.

**Figura 15: Poça de água**

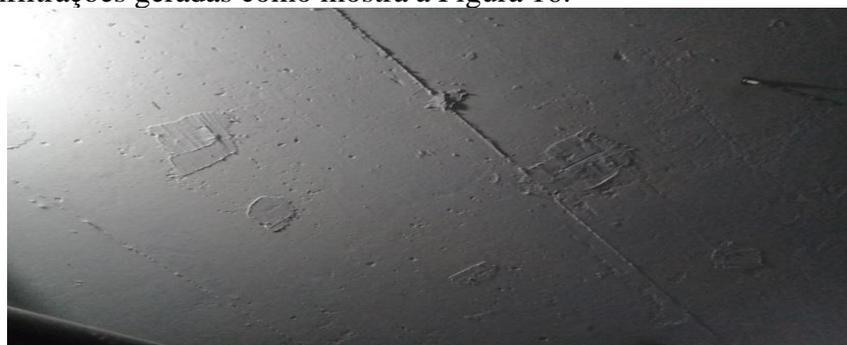
É possível perceber que no decorrer dos anos, com a continuidade do surgimento de patologias, devido à ineficácia do sistema adotado como solução, tentou-se corrigir de forma paliativa as infiltrações geradas como mostra a Figura 16.

**Figura 16. Tamponamento de infiltrações com massa forte e aditivo impermeabilizante no teto da garagem**

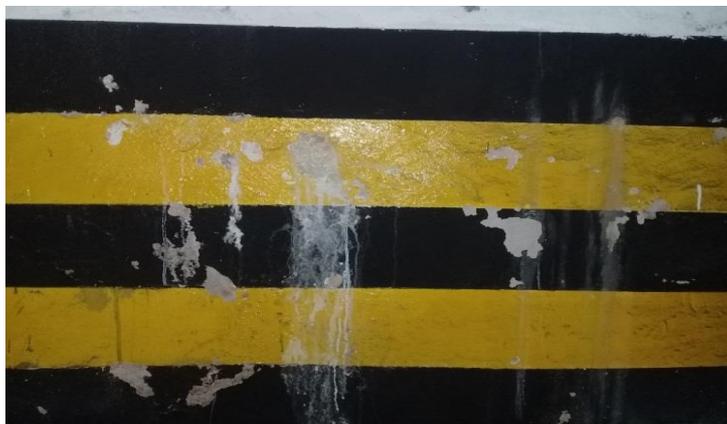
Neste pavimento, nota-se a presença de patologias de forma mais agressivas em comparação ao 1º subsolo, causando eflorescências e desagregação das camadas de alvenaria e pintura da garagem, conforme mostra a Figura 17.

**Figura 17. Eflorescências na parede do 2º subsolo (G2)**

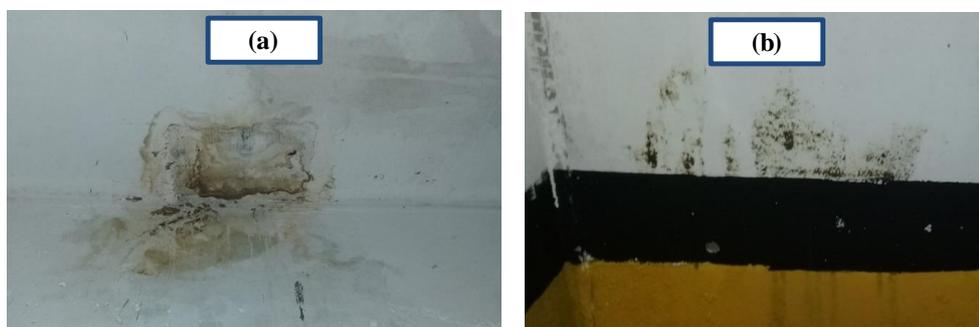
Observou-se a presença de manchas nas paredes e no teto (Figura 18a), há o surgimento de mofo no local conforme mostra a Figura 18b, o que interfere não somente na estética, mas também pode afetar a saúde, conforto e segurança dos moradores que transitam diariamente no local.

**Figura 18. (a) Manchas no teto; (b) Mofo encontrado na parede**

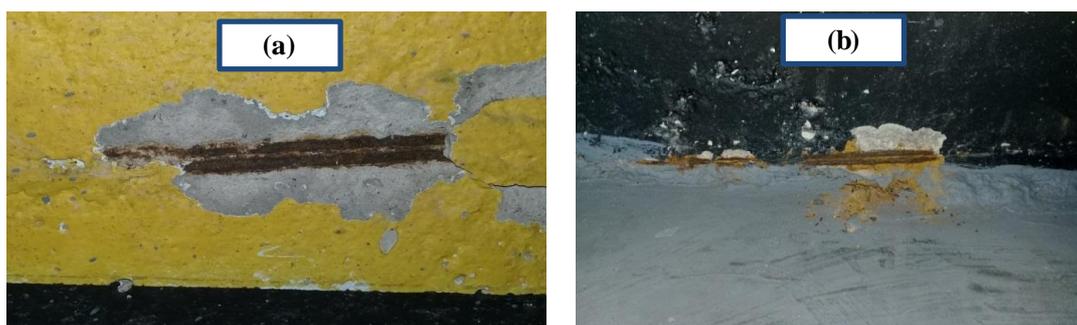
Assim como no 1º subsolo, foram encontrados locais onde a armadura encontra-se exposta, notando-se a oxidação da mesma, devido à presença de água, demonstradas nas Figuras 19a e 19b.

**Figura 19. (a) Corrosão da armadura do pilar; (b) Oxidação da armadura**

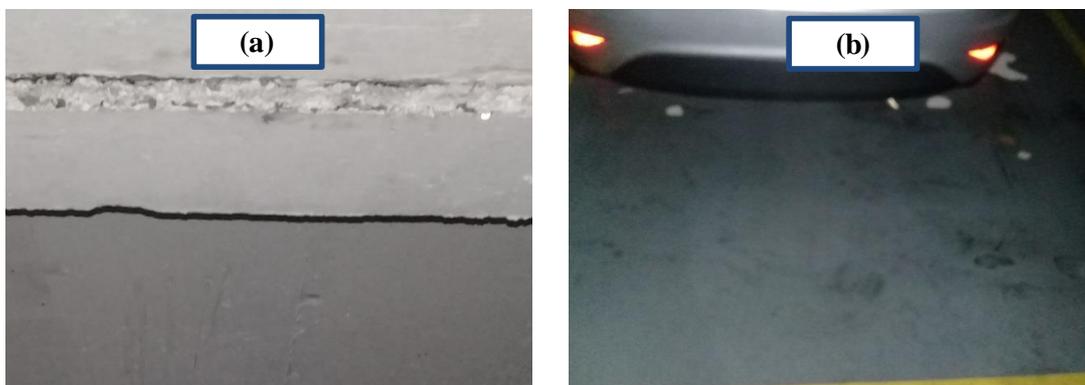
Como no pavimento anterior, há presença de vazamentos constantes proveniente da estrutura interna em uma das vigas deste subsolo (mostrada na Figura 20a), causando acúmulo de água no piso da garagem (Figura 20b).

**Figura 20. (a) Goteiras em uma das vigas no G2; (b) Acúmulo de água decorrente de goteiras**

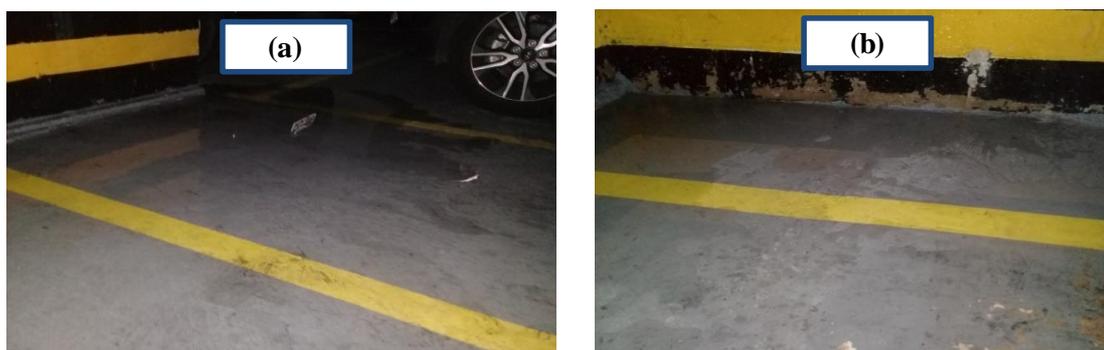
É possível encontrar também poças de água em diversos locais da garagem, oriundas de umidade ascensional, que infiltram por capilaridade as paredes do subsolo, conforme mostram as Figuras 21a e 21b.

**Figura 21. (a) Poça de água no piso da garagem; (b) Água acumulada no piso do 2º subsolo**
