Estudo Qualitativo e Quantitativo das Manifestações Patológicas nas Edificações da Universidade Federal de Roraima

Paula Jordana S. de Sales¹, Adriano F. da Silva¹

¹Centro de Ciência e Tecnologia – Universidade Federal de Roraima (UFRR) – Boa Vista, RR – Brasil

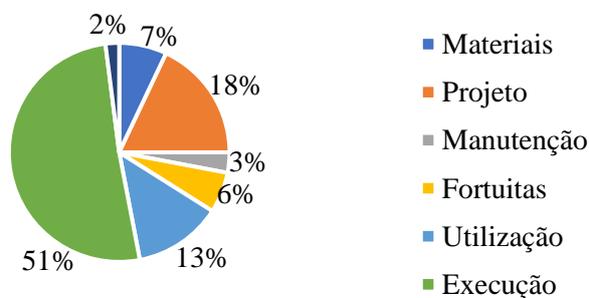
A Figura 1 apresenta, em termos percentuais, a origem das manifestações patológicas.

Figura 1. Origem dos problemas patológicos. Adaptado de Silva e Janov (2018, p. 9).

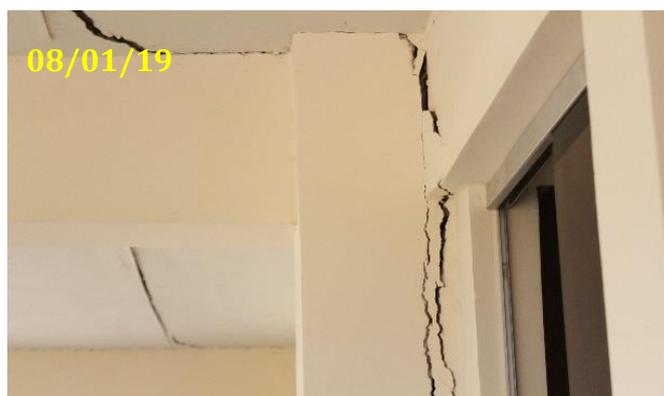
Apresentando-se em todos os prédios, as fissuras observadas possuem diferentes espessuras e comprimentos. Em alguns casos, observou-se a formação de trincas de dimensões consideráveis, que causavam grande desconforto nos usuários da edificação. O exemplo mais crítico desta situação foi registrado no prédio correspondente ao Bloco de Direito e Música, onde fora registrado trincas da ordem de 20 mm (Figura 3 e Figura 4).

Figura 3. Trincas no Bloco de Direito e Música/UFRR, campus Paricarana.

Os casos de fissuração em geral não apresentam risco quanto à estabilidade ou servicibilidade das estruturas, porém, há casos em que uma análise mais detalhada da situação deve ser empregada como foi o caso do Bloco de Direito e Música, onde as fissuras apresentam aberturas da ordem de 20 mm; e no Bloco de Medicina, onde há casos de fissuração em vigas e pilares.

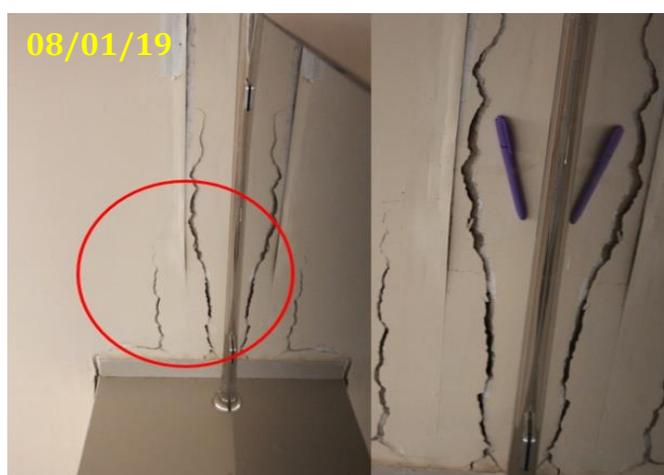
Figura 4. Trincas no Bloco de Direito e Música/UFRR, campus Paricarana, parede.

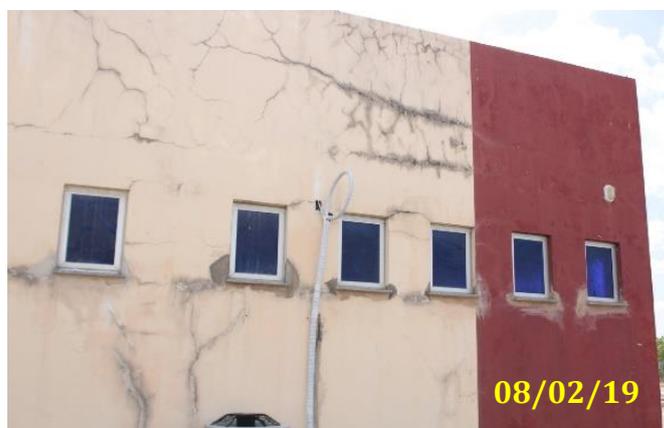
Observou-se também um grande número de fissuras e microfissuras, em vários prédios, nas fachadas (paredes e platibandas), comprometendo a estética dos ambientes como é mostrado nas Figuras 5, 6, 7.

Figura 5. Fissuras na parede do Centro de Estudos da Biodiversidade/UFRR, campus Paricarana.

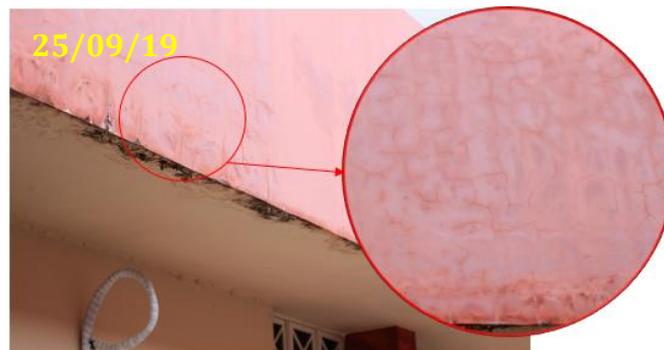
Figura 6. Fissuras na platibanda do Anexo do Centro de Ciências e Tecnologia/UFRR, campus Paricarana.

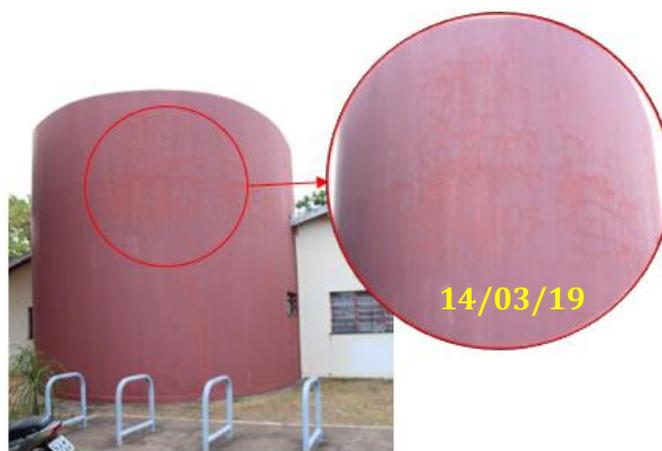
Figura 7. Fissuras na parede externa do banheiro da Pró Reitoria de Infraestrutura/UFRR, campus Paricarana.

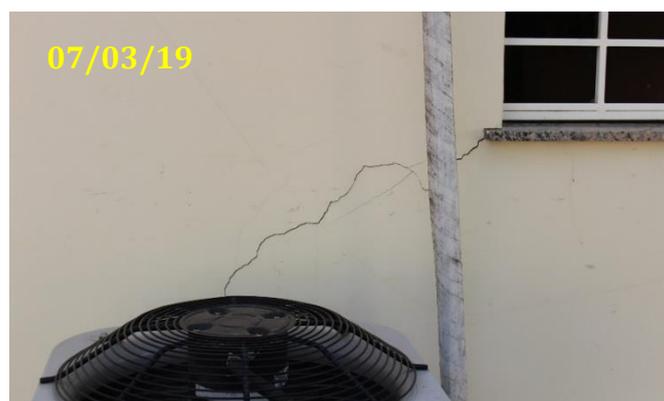
Na Figura 8 é possível verificar um outro exemplo muito frequente nos prédios do campus Paricarana; fissuras nos cantos de portas e janelas.

Figura 8. Fissuras na parede do banheiro da Pró Reitoria de Infraestrutura/UFRR, campus Paricarana.

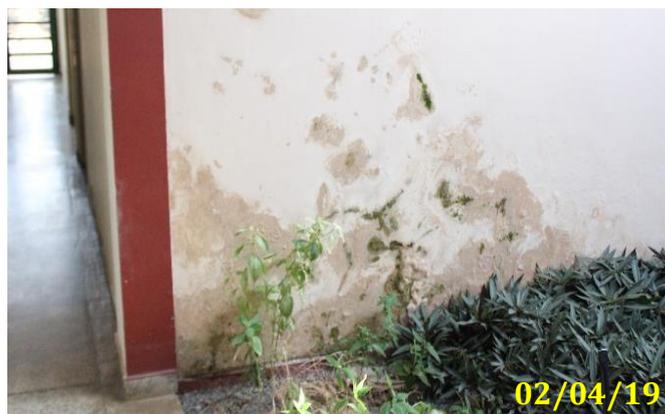
As manifestações relativas à umidade também foram registradas em todos os prédios e, em geral, estavam relacionadas à instalação das centrais de ar, vazamentos, furos nas lajes etc. A intensidade das manifestações era variável, indo desde pequenas manchas, na pintura das paredes ou em pisos, a grandes áreas degradadas pela umidade com fungos e bolor. As Figura 9, 10, 11 e 12 ilustram esse tipo de manifestação.

Figura 9. Manchas de umidade (Vazamento nas instalações do banheiro), Núcleo de Pesquisas Energéticas/UFRR, campus Paricarana.

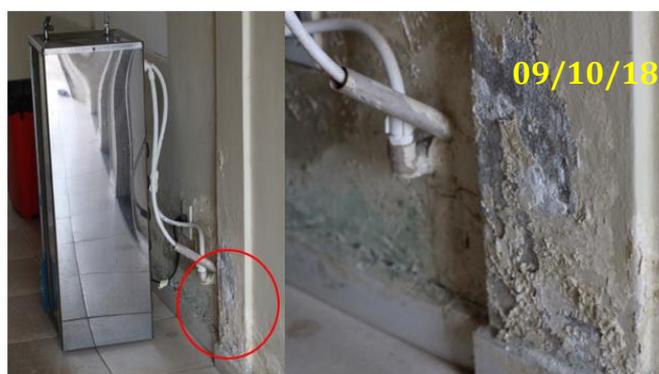
Figura 10. Manchas de umidade (Vazamento nas instalações do bebedouro), Bloco III/UFRR, campus Paricarana.

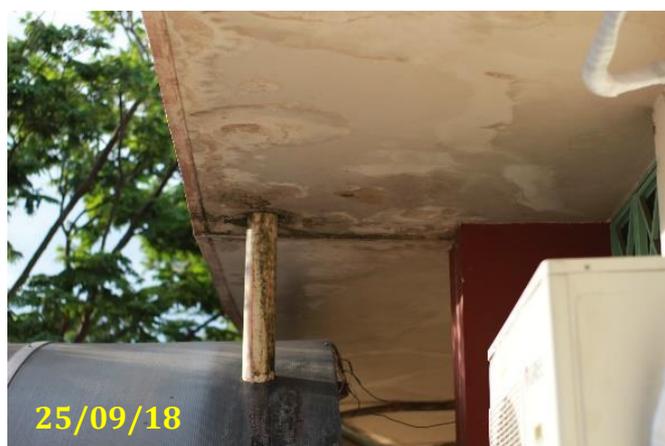
Figura 11. Manchas de umidade (Falha no sistema de esgotamento de águas pluviais), Bloco V/UFRR, campus Paricarana.

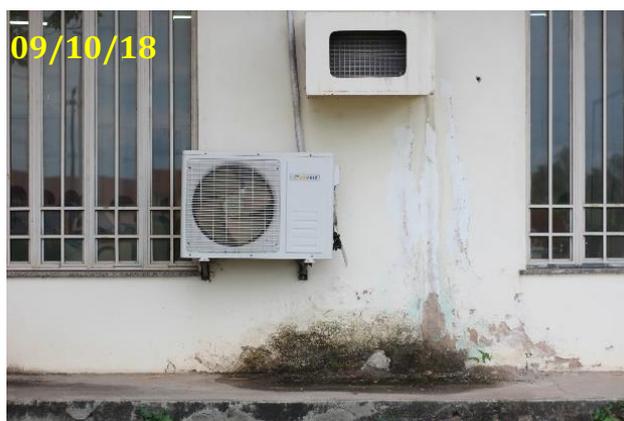
Figura 12. Manchas de umidade (Vazamento oriundo de dreno mal instalado), Bloco III/UFRR, campus Paricarana.

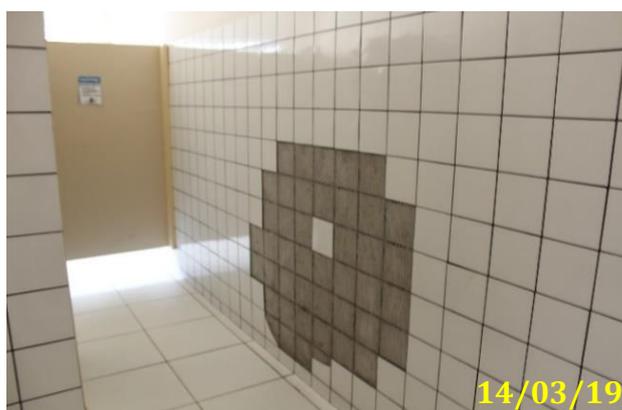
Na maioria dos casos estas manifestações foram consequência ou estavam relacionadas a outras manifestações patológicas, principalmente umidade. Não obstante, também foram observados casos em que a origem do problema foi na execução da obra. As Figuras 13 e 14 mostram o descolamento de placas de revestimentos, a Figura 15 mostra a deterioração da pintura.

Figura 13. Descolamento de revestimento de parede, Pró-reitoria de Pesquisa e Pós-graduação/UFRR, campus Paricarana

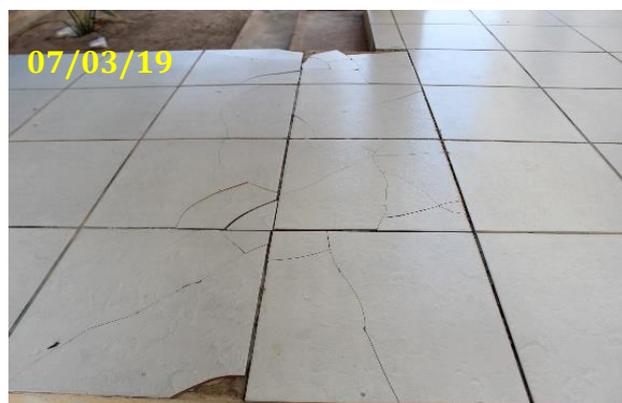
Figura 14. Trincas e descolamento de revestimento de piso, Centro de Educação/UFRR, campus Paricarana

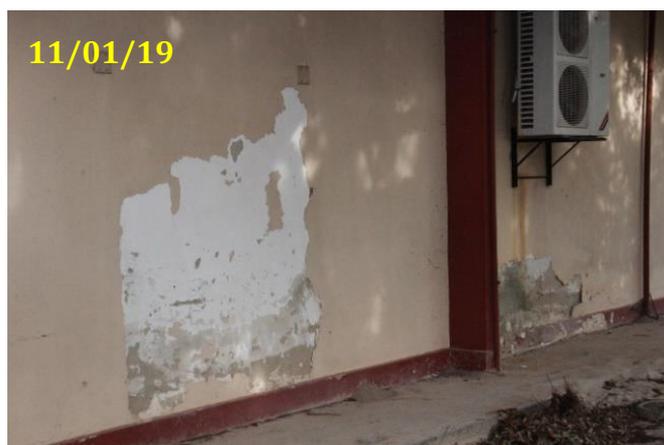
Figura 15. Deterioração da pintura, Bloco II/UFRR, campus Paricarana.

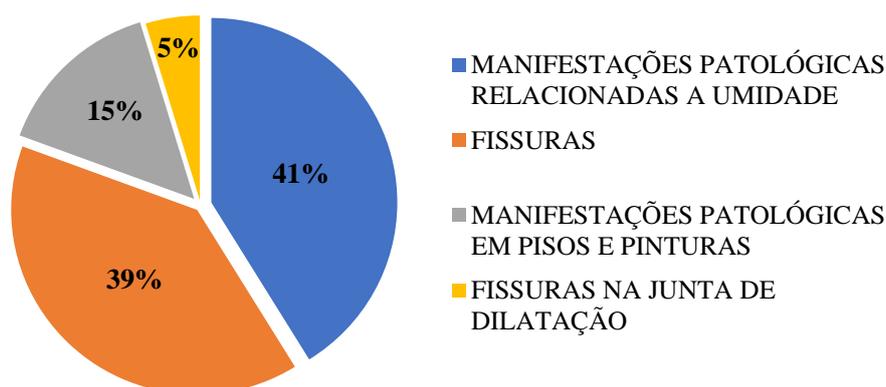
A partir do registro fotográfico e das classificações das manifestações patológicas, obteve-se o gráfico da Figura 16. Destaca-se que as manifestações estão associadas principalmente a fissuras e umidade.

Figura 16. Proporção de manifestações patológicas no campus Paricarana, da UFRR.

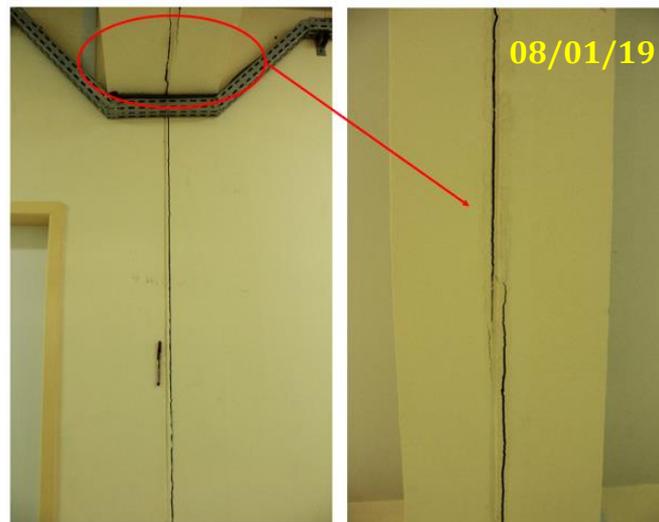
As fissuras registradas nas juntas de dilatação, são aberturas desenvolvidas paralelas às juntas. Essa ocorrência pode ser atribuída a falhas na execução desse dispositivo. Observou-se a ocorrência de argamassa (ou concreto) nas juntas, promovendo a continuidade das partes da estrutura e impedindo que as juntas trabalhassem adequadamente. A Figura 17 ilustra esse tipo de ocorrência.

Figura 17. Fissuras nas juntas de dilatação, Bloco VII/UFRR, campus Paricarana.

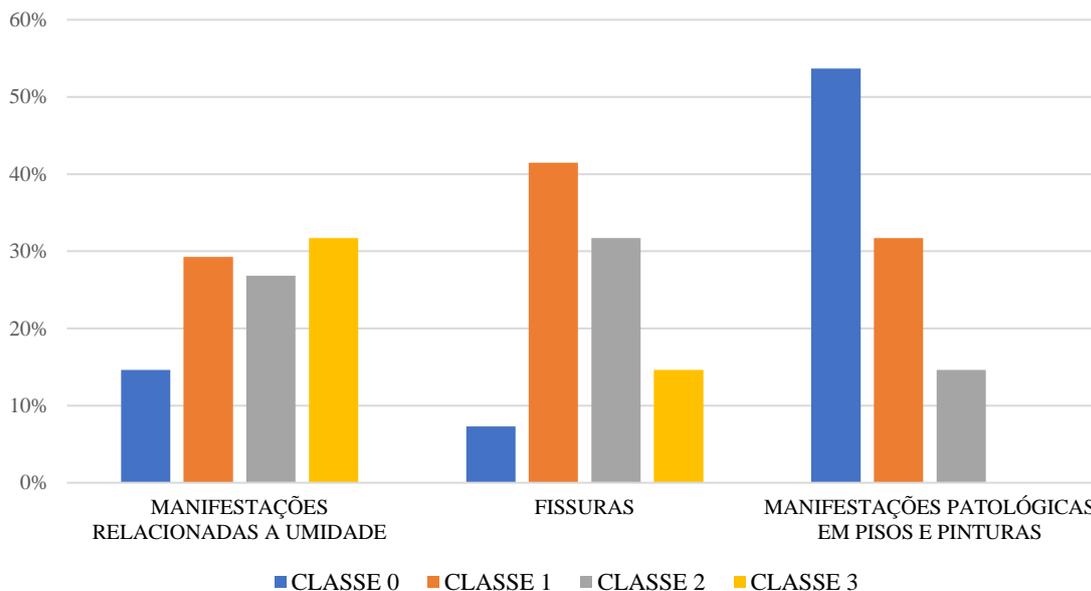
O gráfico da Figura 18 representa a proporção de cada uma das manifestações, conforme as classes no qual foram organizadas:

Figura 18. Proporção de manifestações patológicas, conforme as classes.

Observa-se que a maior parte das manifestações patológicas são de classe 1; cerca de 30% pertinente a umidade; mais de 40% relacionado a fissuras; e cerca de 30% das manifestações alusivas a revestimentos e pinturas. Nesta classe estão os problemas frequentes, porém de baixa gravidade.

Na classe 2 as manifestações são frequentes e de intensidade mediana. Tem-se: quase 30% das manifestações associadas a umidade, aproximadamente 32% das manifestações relacionadas a fissuras e 15% das manifestações patológicas de pisos e pinturas.

Na classe 3, onde as características das manifestações passam a ser mais complexas, estão a maioria das manifestações associadas a umidade (32%), e cerca de

15% dos problemas de fissuras.

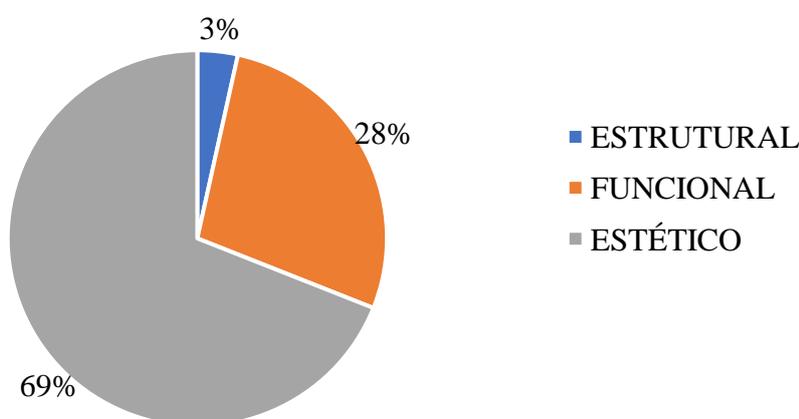
Quanto ao tipo de dano causado, observou-se que em sua maioria são estéticos (69%); prejudicam a aparência das edificações e causam desconforto aos usuários devido ao grande número de ocorrência. Os danos funcionais (28%) foram observados principalmente nas calçadas e pisos, onde há casos de descolamento de placas, fissuração, desmoronamento etc. Por fim, os danos estruturais (3%), restritos a dois blocos específicos (Bloco de Direito e Música; e Bloco de Medicina) e conseqüentemente os menos frequentes, tratam da fissuração em elementos estruturais (vigas e pilares), podem ser atribuídos a recalque diferencial dos elementos de fundação. A Figura 19 expressa os dados registrados:

Figura 19. Tipos de danos causados pelas manifestações patológicas.
