Análise e Diagnóstico da Qualidade da Água de um Residencial Localizado em Belém do Pará

Marlos Henrique Pires Nogueira¹, Renata da Costa e Silva Crespim¹, Bruno Santana Carneiro²

¹ Programa de Pós-Graduação em Gestão Hídrica e Ambiental – Universidade Federal do Pará (UFPA) – Belém - PA- Brasil

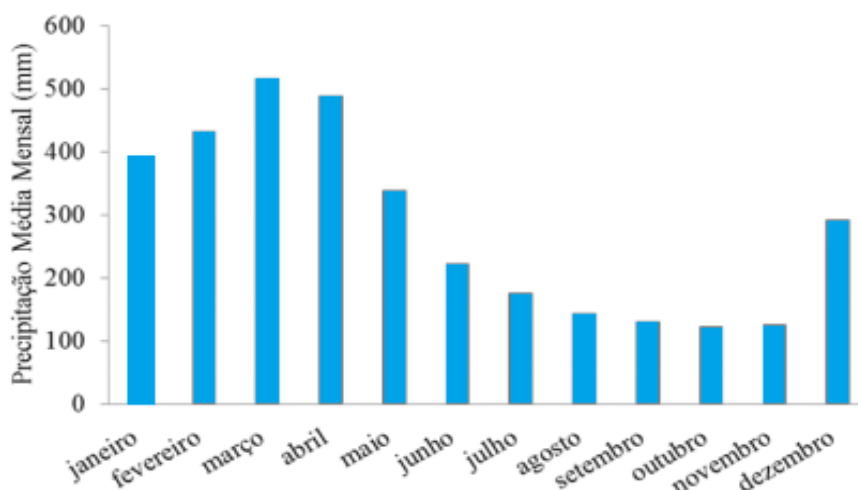
De acordo com os dados do Instituto Nacional de Meteorologia - INMET, Figura 2, a área de estudo demonstra que os meses mais chuvosos vão de dezembro a maio, com 72,7 % do total da média mensal, já os meses com maior precipitação foram março e abril, com 29,7% do total da média mensal, já os meses menos chuvosos (junho a novembro) registraram a média mensal total de 27,3% do total da média mensal (INMET, 2020).

Figura 2. Média mensal total de 2016 a 2018 para Belém-PA (INMET, 2020)

As amostras dos anos de 2016 e 2018 foram coletadas no período de estiagem e as amostras de 2017 e 2019 coletas no final do período chuvoso, conforme Figura 2 e Tabela 5.

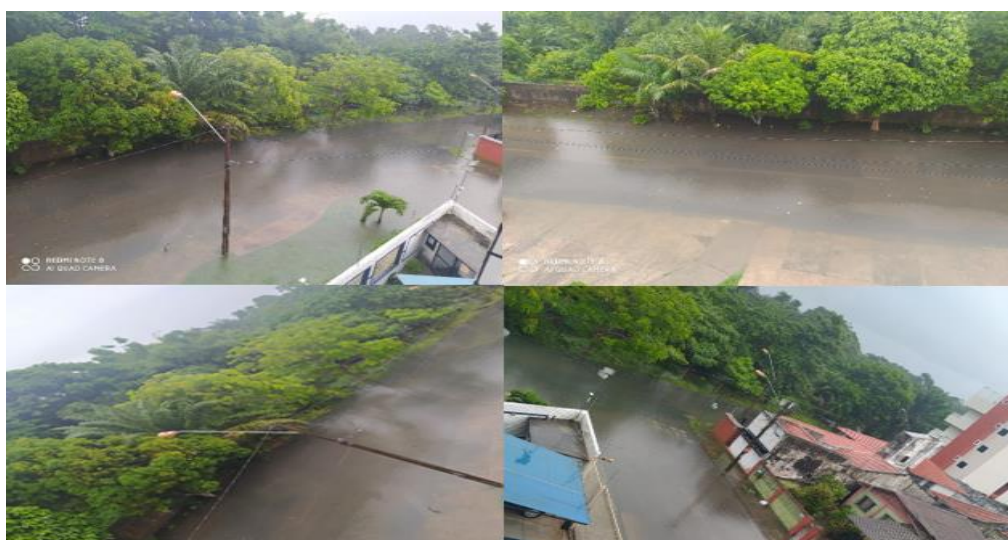
A falta de uma drenagem eficiente no local é bem marcante e registrada pela Figura 3, apresentando bueiros obstruído que causam a inundação, fato que causa prejuízos econômicos aos cidadãos. Além disso, os serviços de coleta de esgoto e de abastecimento público de água são precários, levando a população residente a captar água de poços tubulares construídos sem nenhum critério técnico e descartar seu esgoto em fossas sépticas.

Figura 3. Inundação na área de estudo

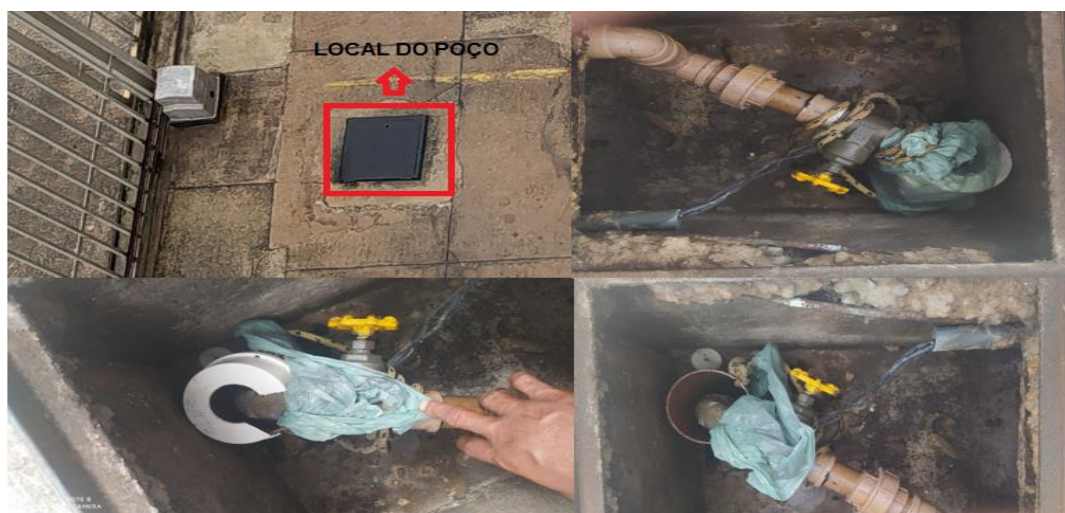
O poço da área em questão é classificado como sendo um poço tubular raso, com uma profundidade de 40 metros, captação do aquífero Barreiras e possui os diâmetros de perfuração de 12^{1/4}” com revestimento de tubos e filtros de 6 polegadas. Porém, o poço não possui estudo hidrogeológico e projeto básico, assim como nenhum responsável técnico pela construção, sendo construído por uma firma sem registro no Conselho Regional de Engenharia e Agronomia – CREA. De acordo com a Figura 5, pode-se observar que o poço apresenta algumas desconformidades perante as normas da ABNT NBR 12212 (2017) e NBR 12244 (2006), como localização em um nível inferior ao do terreno, falta de vedação sanitária adequada, falta da laje de proteção, altura da coluna de tubo com altura inferior de 30 cm, dentre outras.

Figura 5. Desconformidades encontradas no poço em estudo

O manancial subterrâneo estudado apresenta comportamentos que indicam uma forte vulnerabilidade da fonte utilizada para o abastecimento do conjunto habitacional, pois além de ser considerado um poço raso apresenta várias desconformidades perante as normas da ABNT NBR 12212 (2017) e NBR 12244 (2006).

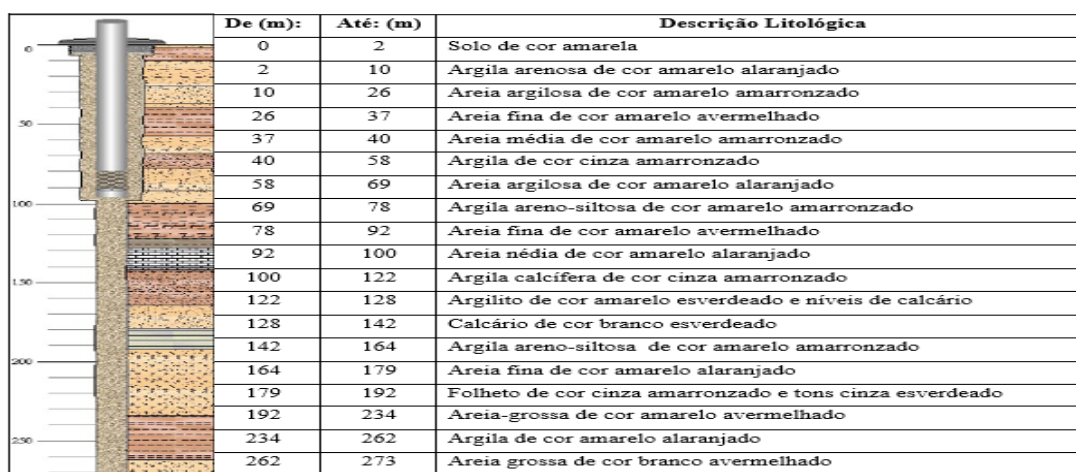
De acordo com o Serviço Geológico do Brasil - CPRM, as características litológicas da área de estudo são descritas na Figura 6 por um perfil esquemático de um poço de referência localizado no bairro de Val de Cans, onde a hidrogeologia mais rasa (Barreiras), quanto as mais profundas (Pirabas), estão presentes na ilustração.

Figura 6. Descrição litológica do bairro de Val de Cans (CPRM, 2020).

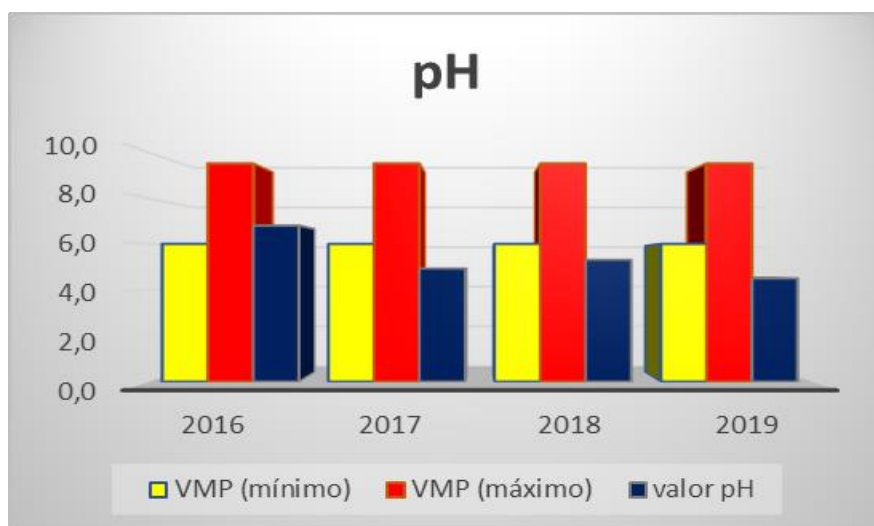
Verifica-se que os valores do parâmetro pH, conforme Figura 7 e Tabela 8, demonstrou variação de 4,50 a 6,80, valores máximo e mínimo respectivamente, com uma média aritmética de 5,38, mediana de 5,12, desvio padrão de 1,00 e variância de 0,99. Os valores máximos e mínimos coincidem com os dados analisados na literatura por Matta, Cabral e Tagliarini (2000), onde esses valores são considerados ácidos e fora dos padrões recomendados pela Portaria da Consolidação 05 de 28 de setembro de 2017 (BRASIL,2017), sendo uma das características das águas amazônicas. Esses valores de pH favorecem a formação da amônia na forma NH_4^+ , que é a forma ionizada da amônia NH_3 (BAHIA, et al., 2011, CORTEZ et al. 2000). A Resolução CONAMA 396 de 03 de abril de 2008 (BRASIL, 2008) e Portaria GM_MS 888 de 04 de maio de 2021 (BRASIL, 2021) não contém os valores máximos e mínimos para o pH, porém a nova Portaria exige que para fins de desinfecção de águas subterrâneas deve-se utilizar um pH variando na faixa de 6,0 a 9,5.

Figura 7. Diagrama dos valores de pH

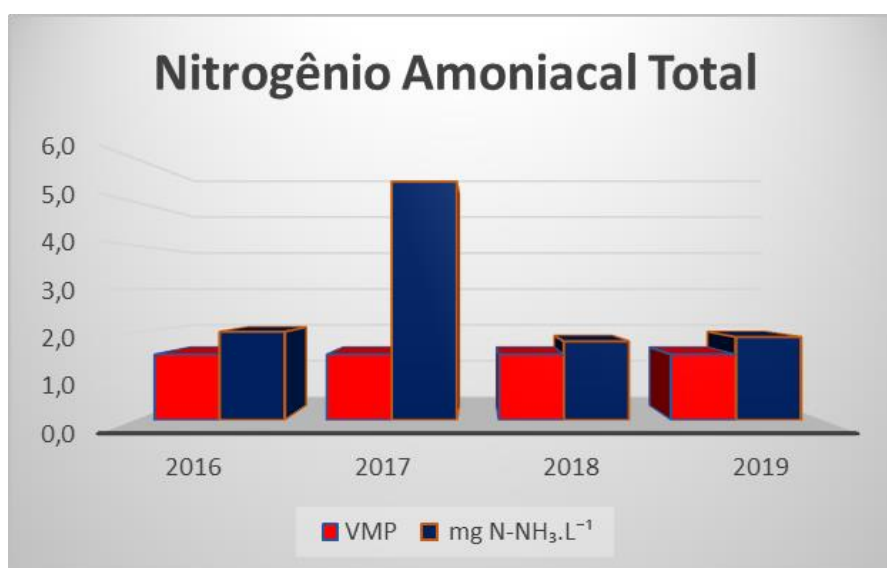
A Figura 8 mostra os resultados das análises de nitrogênio amoniacal, onde todas as amostras apresentam teores acima dos 1,5 mg N-NH₃.L⁻¹, com uma média aritmética de 2,80 5 mg N-NH₃.L⁻¹, valores variando entre 1,90 a 2,02 5 mg N-NH₃.L⁻¹, mediana de 1,96 5 mg N-NH₃.L⁻¹, desvio padrão de 1,78 e variância de 3,16. Em relação aos valores de referência para a Portaria da Consolidação nº 05 de 28 de setembro de 2017 (BRASIL,2017) e a Portaria GM_MS 888 de 04 de maio de 2021 (BRASIL, 2021) também apresentadas na Tabela 8, observa-se que para o parâmetro nitrogênio amoniacal total apresentou média aritmética acima VMP por ambas, sendo 1,5 e 1,2 mg N-NH₃.L⁻¹, respectivamente. Demonstrando contaminação do poço em estudo por ação antrópica, que pode estar relacionada a sua baixa profundidade, proteção sanitária deficiente, que acaba propiciando contaminação por infiltração de águas superficiais contaminadas.

Figura 8. Diagrama dos valores de N-NH₃.L⁻¹

Para os anos de 2018 e 2019, observa-se que os valores encontrados de nitrogênio amoniacal ainda estão acima do VMP pela Portaria da Consolidação nº 05 de 28 de setembro de 2017 (BRASIL,2017) e Portaria GM_MS nº 888 de 04 de maio de 2021 (BRASIL, 2021), mas ocorreu uma diminuição da concentração de nitrogênio amoniacal e nitrato em comparação ao ano de 2017. Porém os valores encontrados ainda demonstram uma contaminação constante.

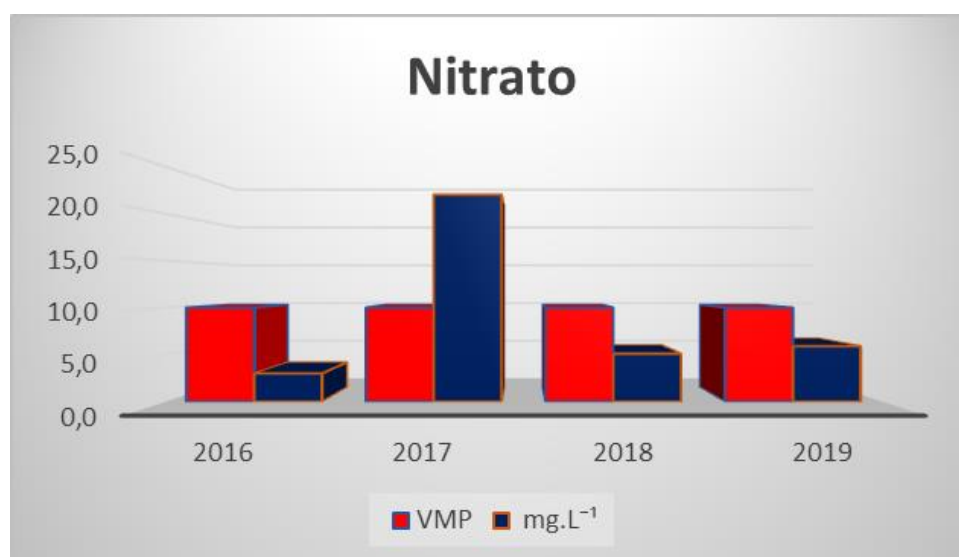
Porém essa contaminação apresenta-se como remota (antiga), pois em todas as análises do parâmetro nitrato na Figura 9 apresentou-se em maiores concentrações que o nitrogênio amoniacal, onde apresentou média aritmética de 9,00 mg.L⁻¹ e mínimo e máximo de 3,00 a 22,00 mg.L⁻¹, mediana de 5,5 mg.L⁻¹, desvio padrão de 8,75 e variância de 76,60. Este fato fica mais evidenciado durante o ano de 2017, onde valor atingido de nitrogênio amoniacal foi de 5,46 mg N-NH₃.L⁻¹ e para nitrato foi de 22 mg.L⁻¹, essa amostra foi coletada durante o final do período chuvoso, demonstrando grande arraste de contaminantes para poço nesse período. De acordo com Piratoba (2002), a água do aquífero Barreiras sem contaminação apresenta o valor de 1,0 mg.L⁻¹ NO₃.

Figura 9. Diagrama dos valores de NO₃⁻

Em todos os anos ocorreu a oxidação da matéria orgânica através da nitrificação, onde as bactérias Nitrossomonas e Nitrobacter convertem o nitrogênio amoniacal para nitrato, conforme Tabela 8. A Nitrificação é expressa pelas Equações (1) e (2):
