AVALIAÇÃO DA EROSIÃO NA MARGEM DIREITA DO RIO PARAGUAI A JUSANTE DA PRAIA DO JULIÃO MUNICÍPIO DE CACERES-MT

EROSION EVALUATION IN PARAGUAY RIVER RIGHT BANK DOWNSTREAM OF THE BEACH OF JULIÃO CÁCERES CITY-MT

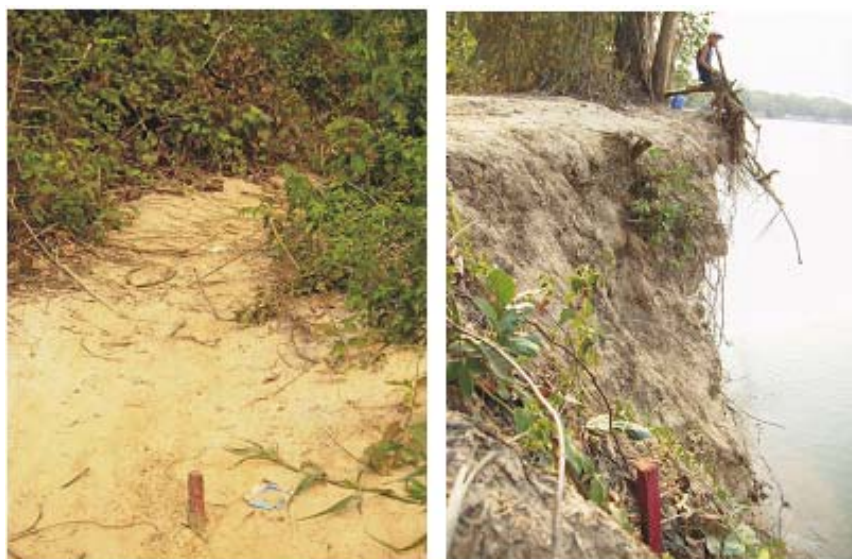
Figura 2- Estaca fixada na margem direita do rio Paraguai

O monitoramento através de estacas é uma das alternativas mais usadas na medição da erosão marginal. Consiste na colocação de estacas de 1 a 1,5m de altura, georreferenciadas com GPS (Global Position System), em alguns pontos localizados próximos à margem a ser monitorada, sendo o recuo medido pela diferença da distância entre a estaca e a margem, por isso se fez necessário um rigoroso monitoramento mensal a partir da fixação das estacas. Foram colocadas 32 estacas variando a distância entre elas em virtude das características da área e pelo fato da movimentação de pescadores que transitam pela área (Figura 2).

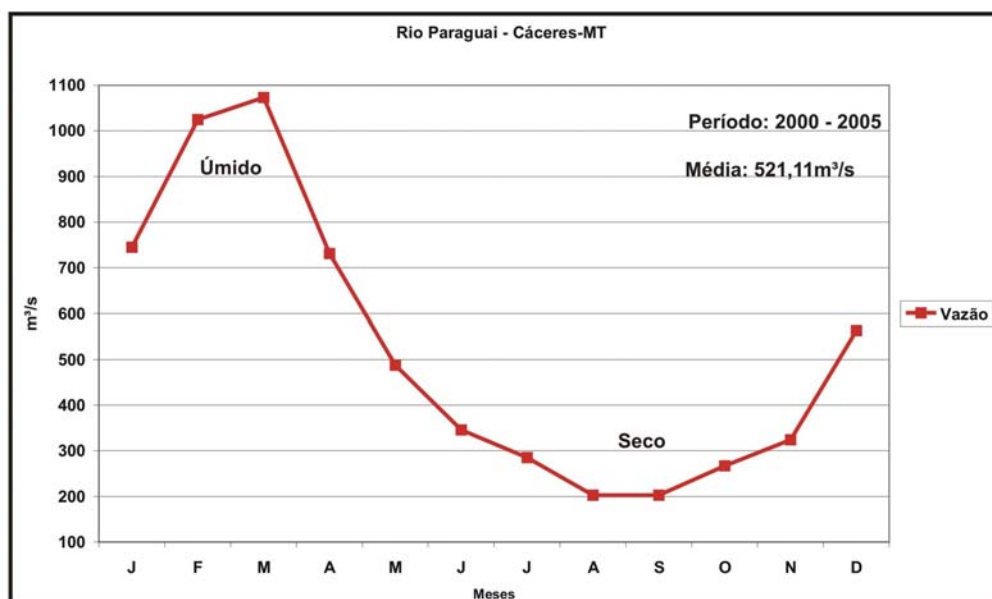
Figura 3- Vazão média mensal Estação Cáceres período de 2000 – 2005 (ANA)

Analisando os dados de vazão média mensal de 2000 a 2005, observa-se que nos os maiores valores de vazão acontecem entre os meses de janeiro a março, porém registra-se o maior índice de vazão no mês de março (Figura 3).

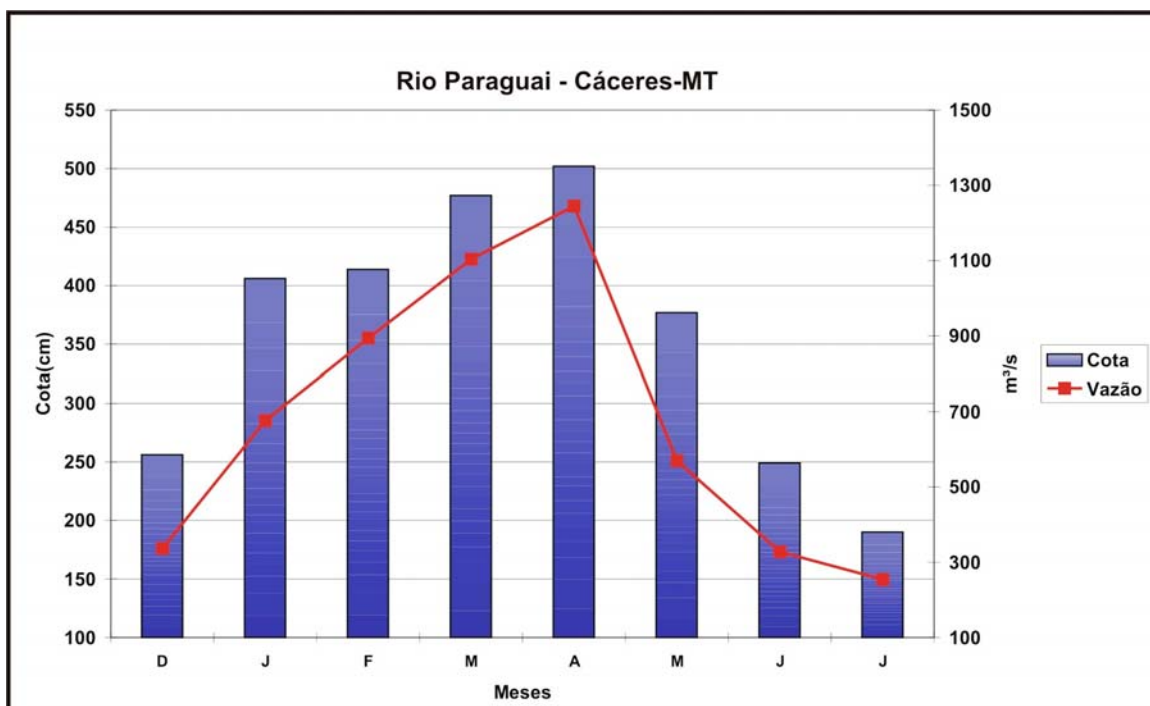
Figura 4- Cotas e Vazão média mensal Estação Cáceres período dezembro de 2005 a Julho de 2006 (ANA).

O índice de vazão em 2005 na estação de Cáceres, variou entre 250 a 1.270 m³/. Vazão mínima registrada foram no mês de julho, sendo os maiores índices de vazão registrados no período de março a maio. O gráfico mostra que na proporção que aumenta o nível de água no rio, aumentou também a vazão (Figura 4).

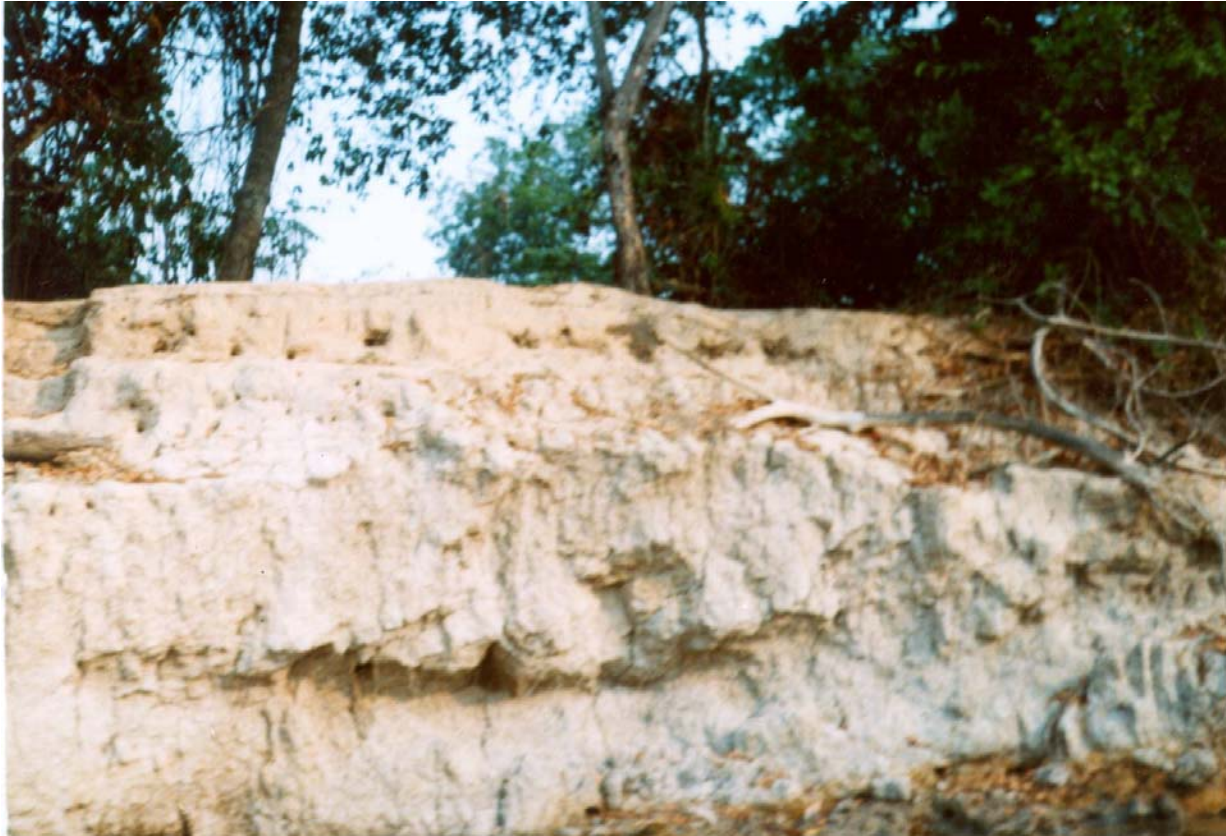
Figura 5- Dique marginal localizado na área de pesquisa (Fonte Silva, 2006)

Na área do estudo pode ser observada a presença de diques marginais descontínuos, arenosos e quando bem desenvolvidos chegam a meio metro acima do nível médio das águas. As margens são constituídas por lentes areno-argilosas intercalados por camadas de areia e argila interestratificadas que freqüentemente estão encobertas por depósitos lenticulares de areia como o da figura 5.

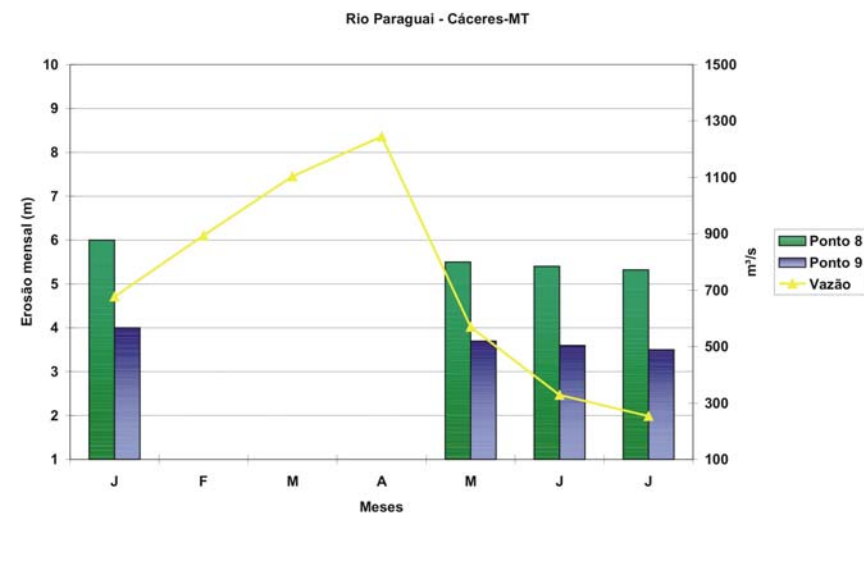
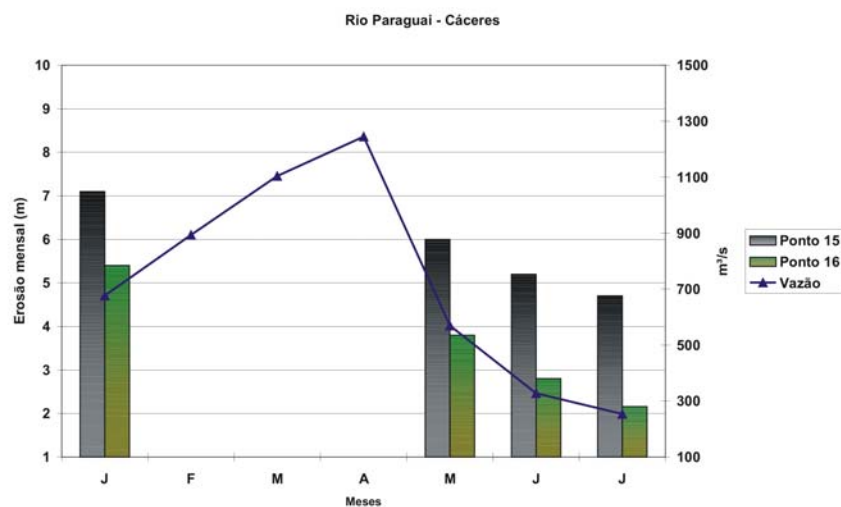
Figura 7 - Valores da erosão marginal e vazão na área de pesquisa.

Na figura 7 estão representados alguns pontos monitorados, em relação aos meses monitorados. Durante a cheia não foi possível monitorar a taxa de recuo da margem na área de pesquisa.

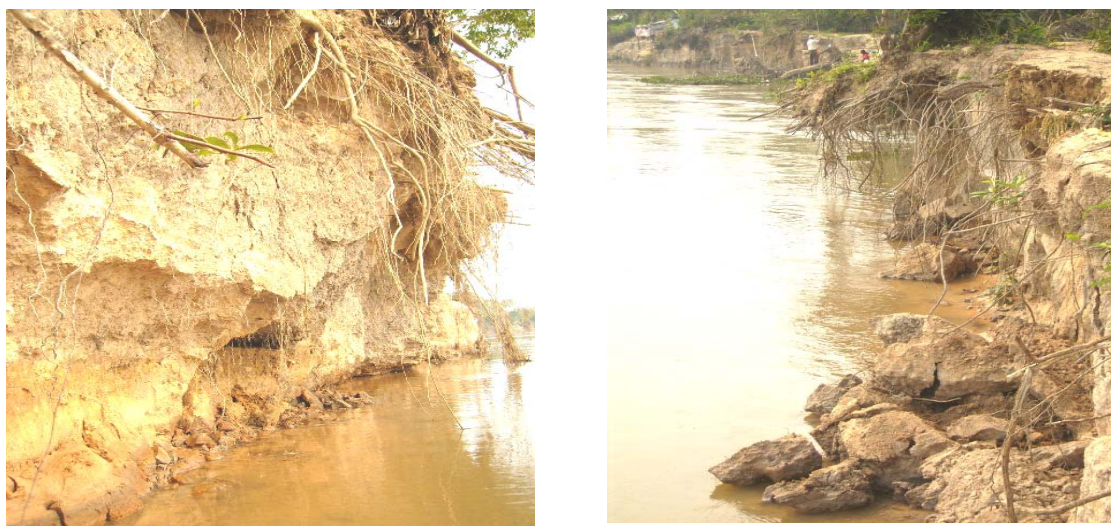
Figura 8 - Formas erosivas observadas na área de estudo

Na área de estudo, as margens monitoradas apresentam uma altura variando entre 2,5 a 3m, base argilosa e em direção ao topo uma alta porcentagem de areia média e fina, o que facilita o processo erosivo. O rio Paraguai exibe diversos tipos de feições erosivas como pode ser observado na Figura 8. No caso estas formas são atribuídas à queda de blocos e a desmoronamentos causados pelo solapamento da parte baixa da margem, resultante da corrasão, da ação hidráulica da água e da ação das ondas provocadas pelos barcos.
