CARACTERIZAÇÃO DAS VOÇOROCAS NA BR 174: TRECHO MANAUS – PRESIDENTE FIGUEIREDO (AMAZONAS)

CARACTERIZATION OF THE GULLIES OF THE BR 174 HIGHWAY BETWEEN MANAUS AND PRESIDENTE FIGUEIREDO (AM)

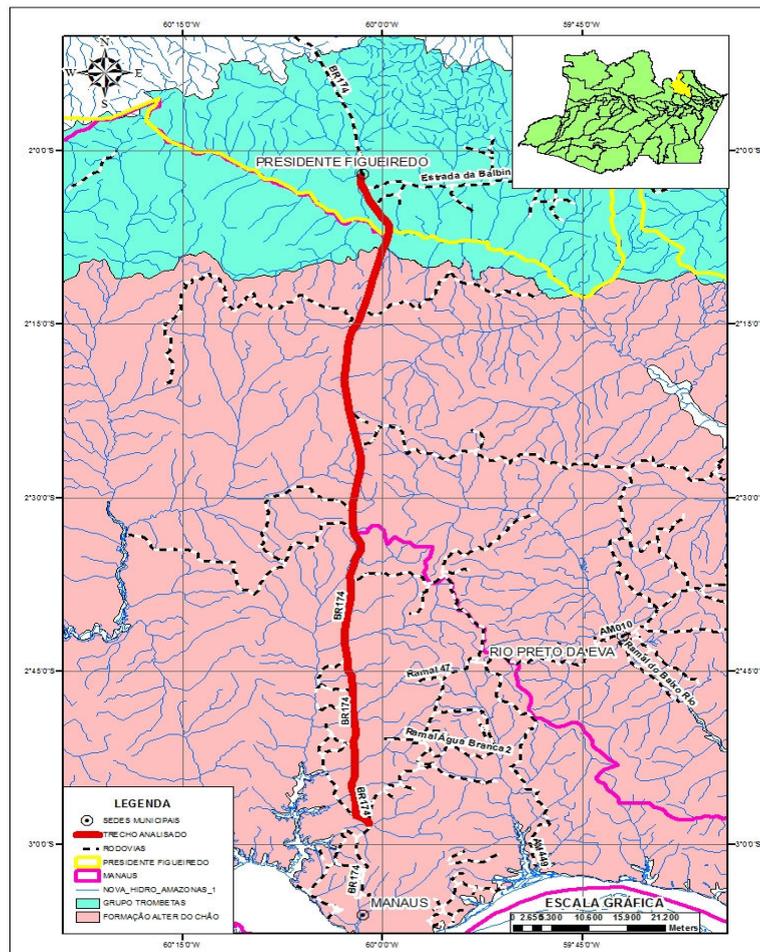
Figura 3 - Mapa com as formações geológicas abrangidas na área de estudo. Fonte: Carvalho e Molinari (2013).

As formações geológicas compreendidas na área de estudo são Alter do Chão, bem como as formações Manacapuru, Pitinga e Nhamundá inseridas no Grupo Trombetas (Souza e Nogueira, 2009) (Figura 3).

Pode-se observar que a formação predominante na área de estudo é a Alter do Chão, que abrange os municípios de Rio Preto da Eva, Novo Airão e Manaus. O município de Presidente Figueiredo está inserido no Grupo Trombetas, sendo que há contatos entre as formações deste grupo (Figura 3).

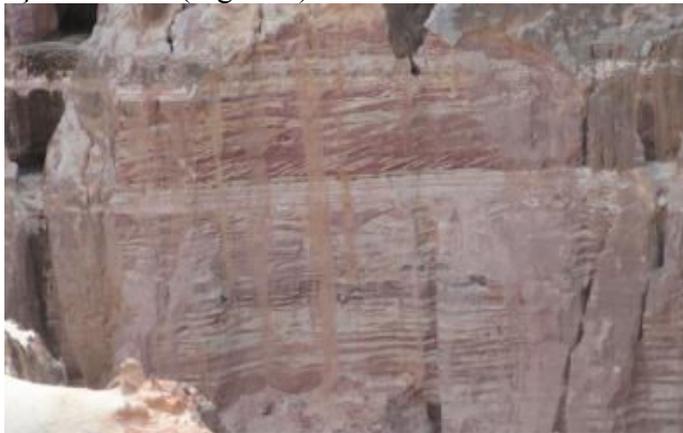
Figura 4 - Estratificação cruzada. Voçoroca (Km 54) Fonte: Carvalho e Molinari (2013)

Esta formação é representada por arenitos e argilitos que quando inalterados possuem cor vermelha devido à presença de óxido de ferro, além disso, apresenta nos cortes da estrada espessas camadas de matéria areno-argilosa com estratificação cruzada (Figura 4).

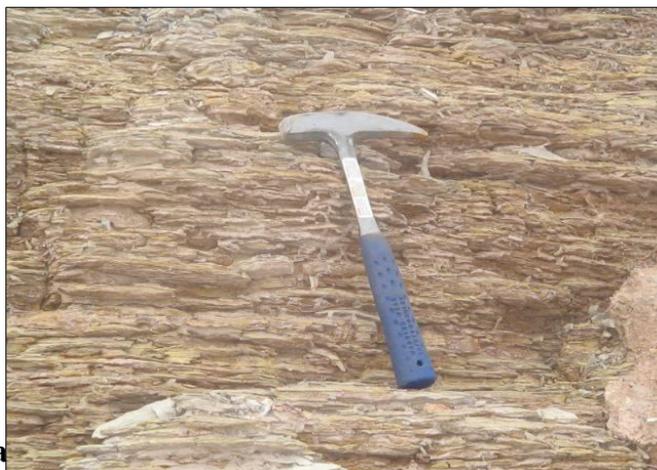
Figura 5 - Rocha sedimentar (folhelhos) presente nas proximidades do rio Urubu. Fonte: Carvalho e Molinari (2013).

Conforme Monteiro *et al* (1998), a Formação Pitinga é formada por folhelhos com finas intercalações de arenitos finos com laminação ondulada, depositada em ambiente de plataforma marinha; a Formação Manacapuru é composta por folhelhos negros e piritosos ricos em quitinozoários e acritarcas, ritmitos folhelho/arenito com marcas onduladas, bioturbação e traços fósseis e arenitos maciços bioturbados depositados na transição do ambiente litorâneo para o de plataforma marinha (Figura 5).

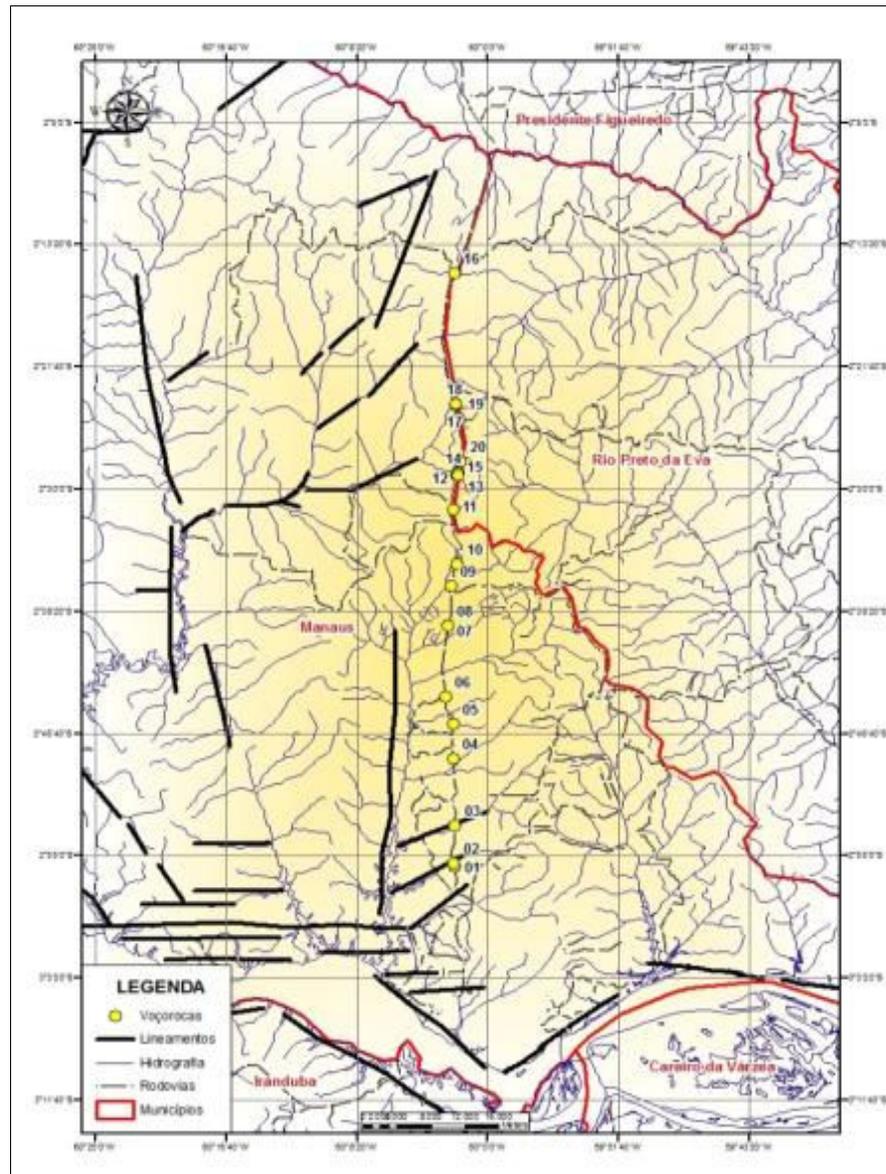
Figura 6 - Mapa dos lineamentos da área de estudo e entorno de Manaus. Fonte: Modificado de Silva (2005).

A localização dos lineamentos compreende a margem esquerda da Bacia do Tarumã-Açu, controlada por eixo do lineamento principal, sendo este na região do Igarapé do Tarumã-Açu (Figura 6).

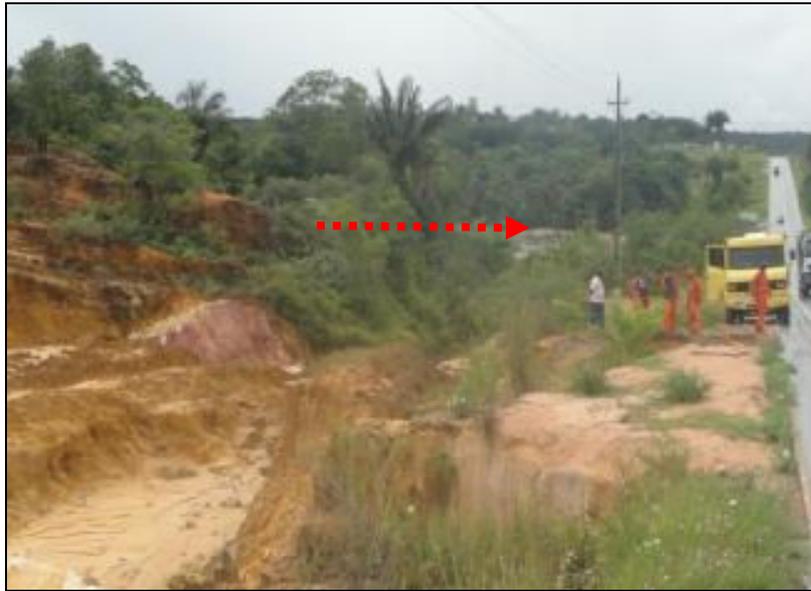
Figura 7 - Linha mostra a direção do igarapé ao fundo e a vertente. Fonte: Carvalho e Molinari (2013).

A voçoroca 3, localizada no Km 11 (Figura 7), bem como a drenagem que entrecorta as vertentes é controlada pelo lineamento paralelo ao do eixo principal do igarapé em questão.

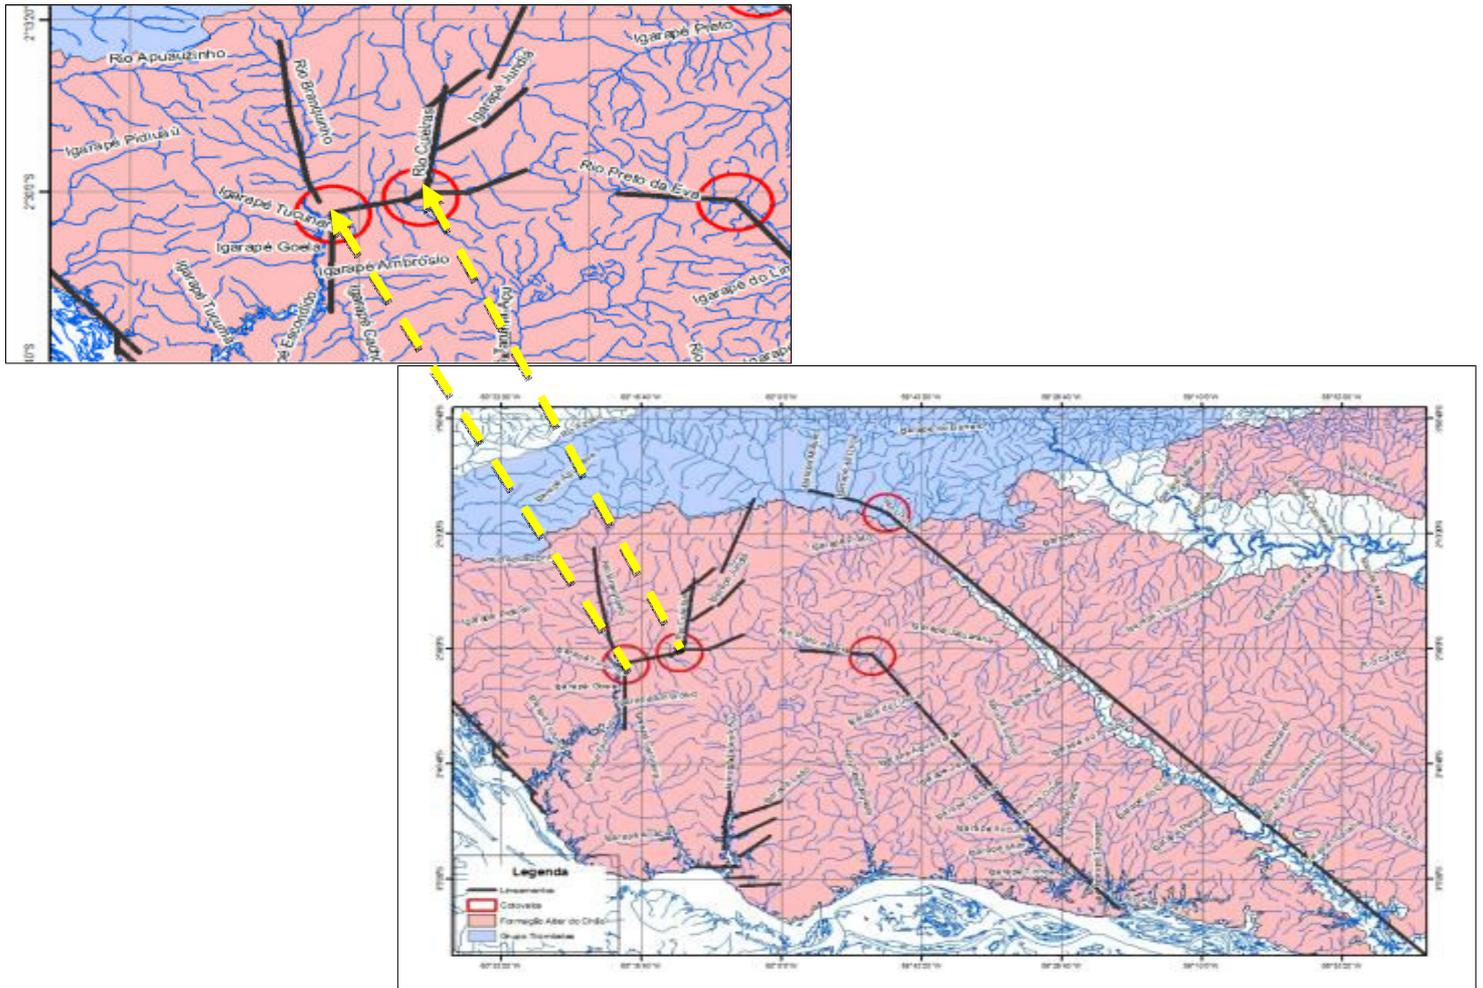
Figura 8 - Mapa dos principais lineamentos e cotovelos estruturais Fonte: Carvalho e Molinari (2013).

Conforme Silva (2005), os lineamentos (Figura 8) apresentam flexão de 90° (forma de “L”) e direção a) NW-SE, margem esquerda do Rio Negro, zona do baixo Rio Cuieiras, trecho do Igarapé Tarumã-Mirim, vales dos rios Preto da Eva, Urubu; b) com direção NE-SW, Rio Cuieiras, afluentes dos rios Tarumã-Açu, Puraquequara, Preto da Eva, Urubu; c) Com direção N-S, constituem algumas drenagens de ordem superior, observados nos igarapés Tarumã- Mirim, Tarumã-Açu, Puraquequara, parte do médio curso do Rio Cuieiras, e na cabeceira do Rio Branquinho e nos afluentes do Rio Urubu; d) com direção E-W, zona norte da cidade de Manaus, médio curso do Rio Cuieiras, limite norte na região de Presidente Figueiredo, zona de confluência dos rios Preto da Eva e Urubu.

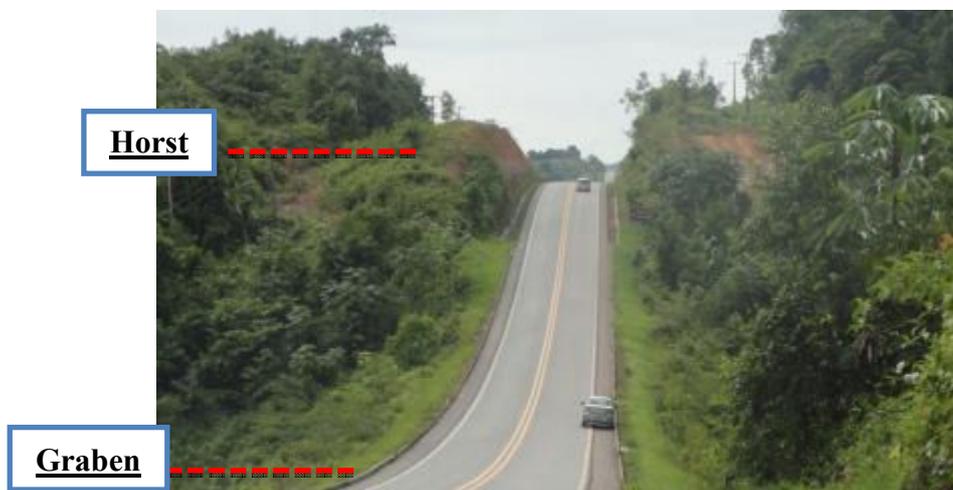
Figura 9 - Identificação de horts e graben (Km 106). Fonte: Carvalho e Molinari (2013).

Outro aspecto importante, é que esse acamamento sedimentar foi movimentado no período cenozoico, em alguns pontos da rodovia, formando horts e grabens. Conforme Guerra e Guerra (1997), *horst* e *graben*, são sistemas de blocos falhados resultantes de perturbações tectônicas que afetam uma região. *Horst* é a parte elevada em relação ao relevo contíguo, devido à elevação do terreno por falha. *Graben* é o oposto de *horst*, sendo uma fossa tectônica. (Figura 9)

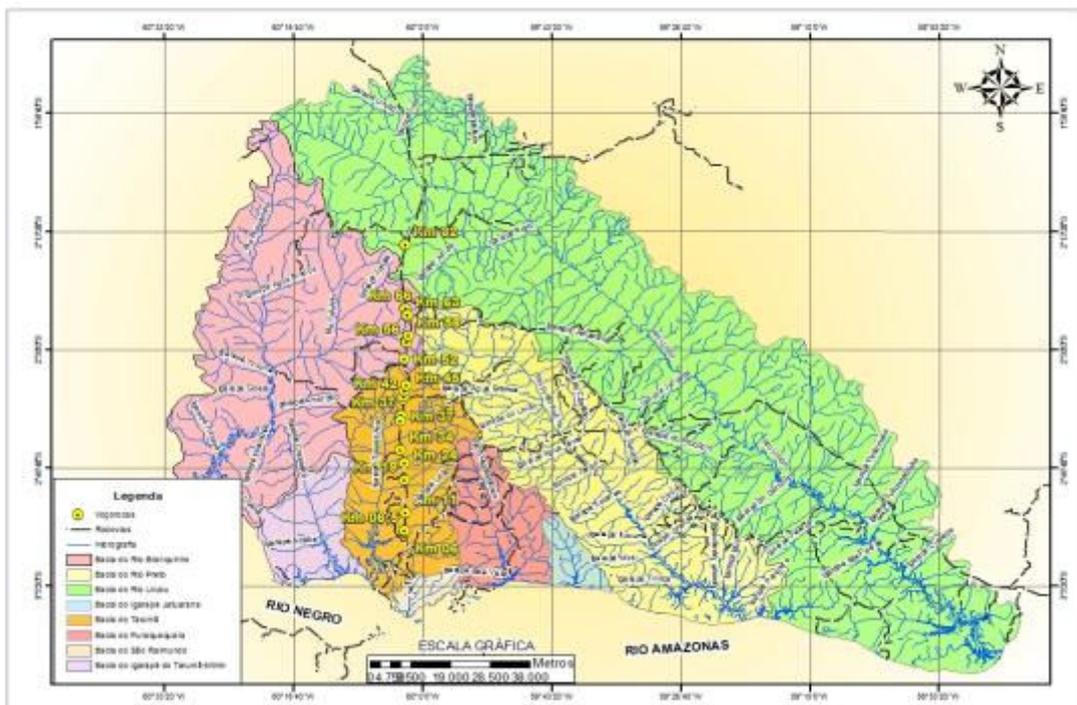
Figura 10 - Mapa das Bacias Hidrográficas e a localização das voçorocas na BR 174. Fonte: Carvalho

Na BR 174 foram delimitadas ao todo 8 bacias hidrográficas (Figura10) sendo que destas, 03 compreendem as voçorocas identificadas na BR 174: Rio Urubu, Rio Branquinho e a Bacia do Igarapé do Tarumã-Açu.

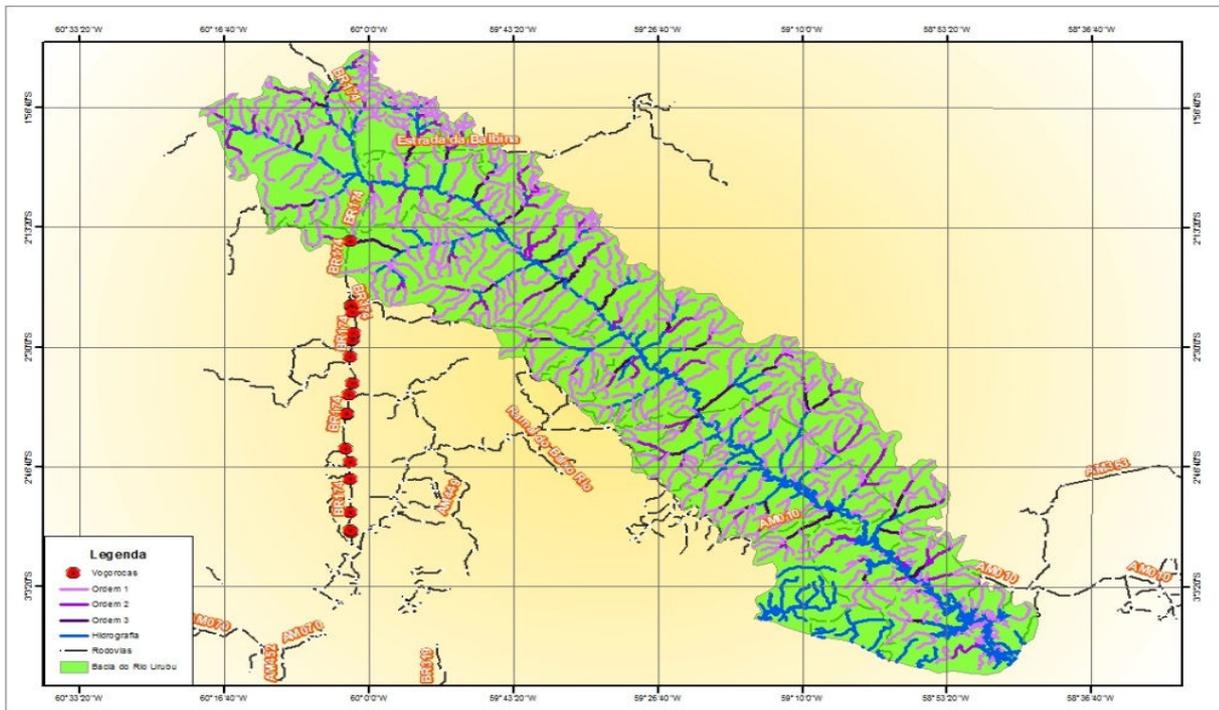
Figura 11 - Mapa da Bacia Hidrográfica do Rio Urubu. Fonte: Carvalho (2013)

Com área de 861, 44 km² e cerca de 1.561 canais, esta bacia é a maior em extensão e detêm o maior número de cursos d'água. O principal afluente é o rio Urubu, cujo mesmo abrange os municípios Itacoatiara, Rio Preto da Eva, Manaus e Presidente Figueiredo (Figura 11).

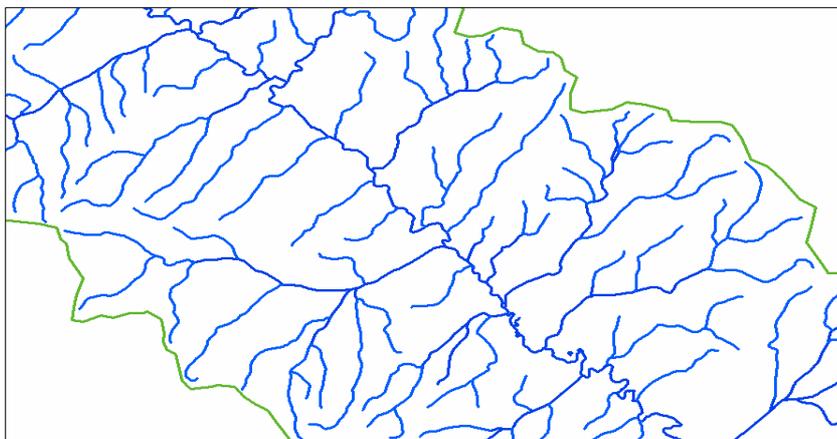
Figura 12 - Configuração de drenagem dendrítica, apresenta várias ramificações. Fonte: Carvalho (2013)

Para a bacia em questão o tipo de padrão está relacionado ao padrão de drenagem dendrítica (Figura 12), que está configurada como arborescente, pois o seu desenvolvimento assemelha-se a uma árvore, onde o canal principal é tronco da árvore e os seus tributários são os ramos.

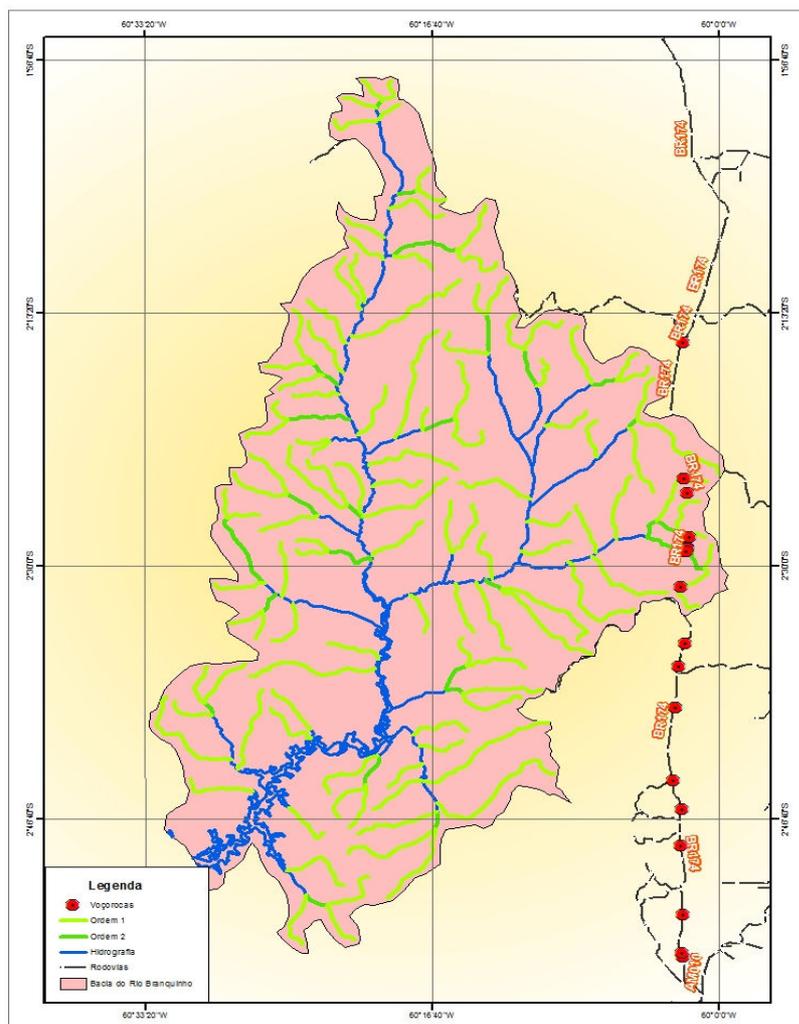
Figura 13 - Mapa da Bacia Hidrográfica do Rio Branquinho. Fonte: Carvalho (2013).

A área total da Bacia do Rio Branquinho é de 333,74 km², possuindo 303 canais fluviais. Esta bacia está inserta nos limites municipais de Manaus e a leste no município de Rio Preto da Eva (Figura 13).

Segundo Silva (2005), o padrão de drenagem é do tipo retangular-angulada (Figura 13) do sistema dos rios Cuieiras e Branquinho, prevalecendo ainda na ocorrência de capturas, de outras drenagens (afluentes do Rio Urubu, Igarapé Tarumã-Mirim) e formam lineamentos, que são feições de larga escala resultante da geologia estrutural.

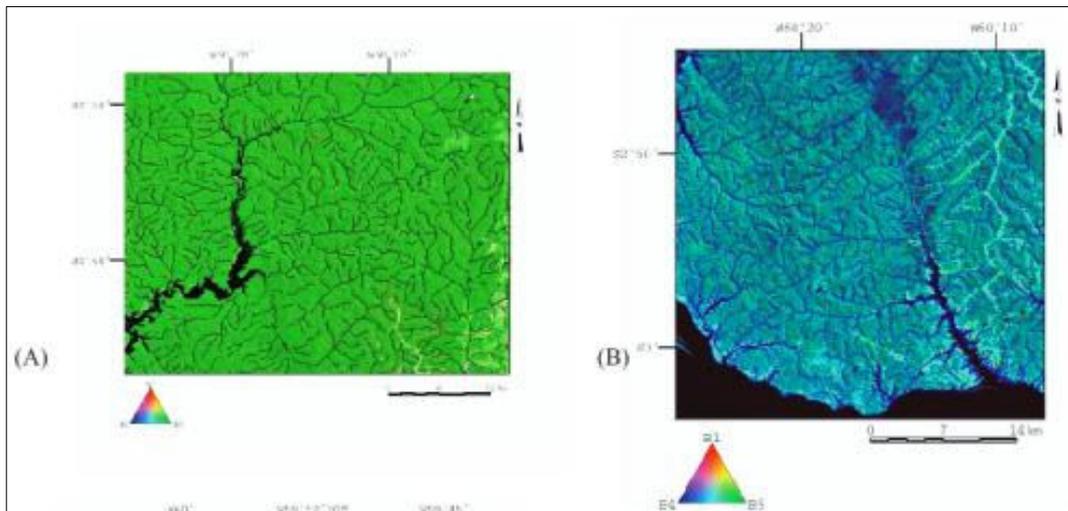
Figura 14 - Drenagem do tipo retangular-angulada do sistema dos rios Cuieiras e Branquinho.
 Fonte: Silva (2005).

Estas se caracterizam por significativas inflexões e encurvamentos de canais de ordem superior, ligados à drenagem principal por segmentos alongados. Esses significativos encurvamentos estão associados a lineamentos de relevo, como mostrado na região da cabeceira dos rios Urubu, Branquinho, Cuieiras, nos afluentes do Tarumã-Mirim, Tarumã-Açu, Rio Preto da Eva, dentre outros. (Figura 14).

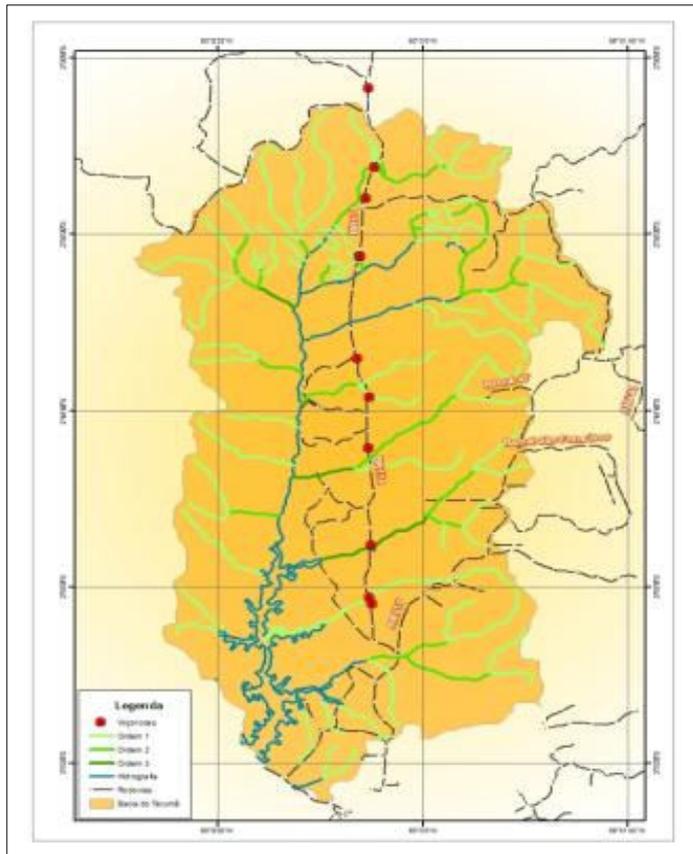
Figura 15 - Mapa da Bacia hidrográfica do Igarapé Tarumã-Açu. Fonte: Carvalho (2013).

Localizada nos limites do município de Manaus, a Bacia do Tarumã-Açu (Figura 15) compreende uma área de $137,62 \text{ km}^2$, possuindo cerca de 178 cursos d’água. As feições geomorfológicas associadas a essa estrutura tectônica compreendem principalmente os lineamentos E-W (Figura 16) observados na cidade de Manaus, foz dos igarapés Tarumã-Mirim e Tarumã-Açu e do Rio Puraquequara; no centro-norte secciona os lineamentos NW-SE da região dos rios Cuieiras e Tarumã-Mirim (Silva, 2005).

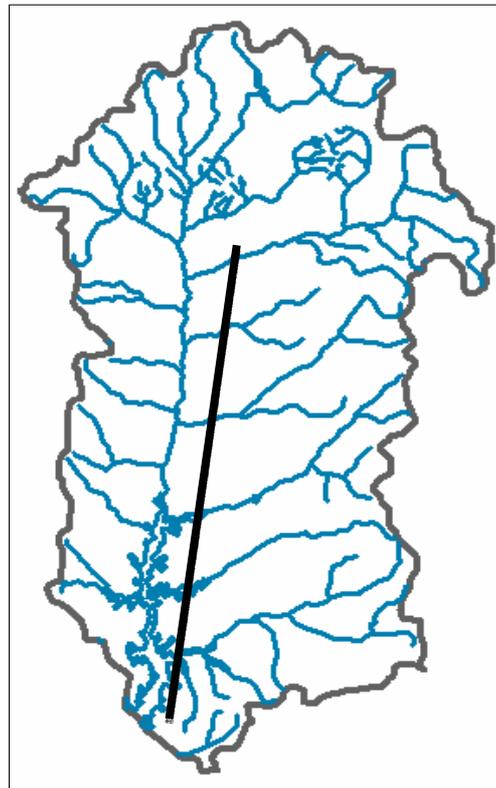
Figura 16 - Traçado principal indica lineamento com direção NW-SE do Igarapé do Tarumã-Açu.
