ANÁLISE DE ASPECTOS FÍSICOS DA BACIA DO CÓRREGO BONSUCESSO, LOCALIZADA EM JATAÍ (GO), BRASIL, APOIADO EM GEOTECNOLOGIAS

ANALYSIS OF PHYSICAL ASPECTS OF THE RIVER BASIN OF BONSUCESSO STREAM, LOCATED IN JATAÍ (GO), BRAZIL, SUPPORTED BY GEOTECHNOLOGIES

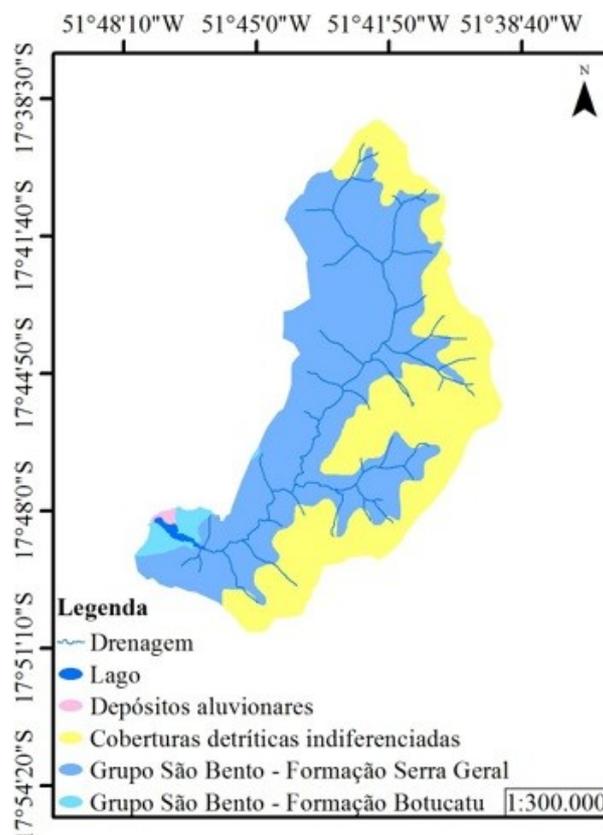
Figura 2 – Mapa Geológico da bacia do córrego Bonsucesso, em Jataí (GO).

A bacia do córrego Bonsucesso apresenta as classes geológicas: em maior percentual a classe formada pelo Grupo São Bento - Formação Serra Geral; sendo a segunda maior classe a cobertura detríticas indiferenciada; terceira maior classe o Grupo São Bento - Formação Botucatu; e com menor representatividade os depósitos aluvionares, ver Tabela 1 e Mapa 2 (SIEG, 2016).

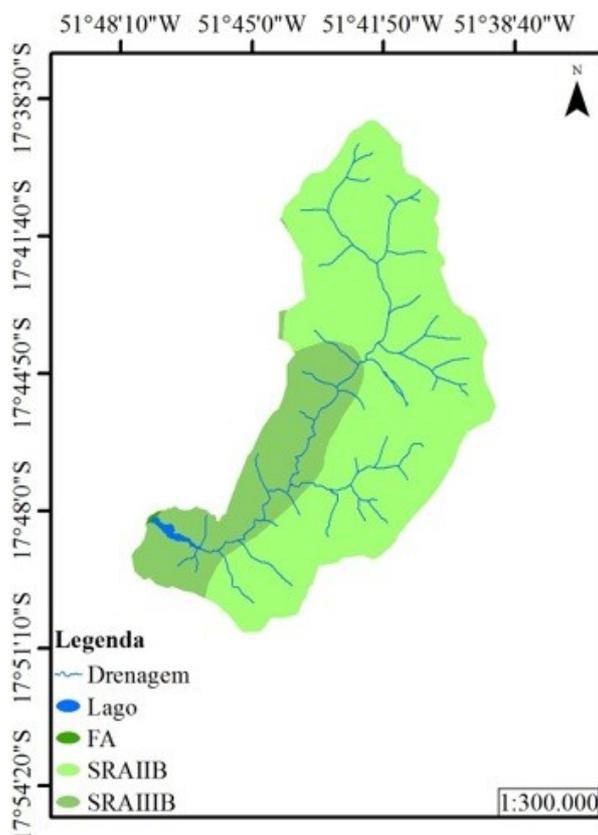
Figura 3 – Mapa Geomorfológico da bacia do córrego Bonsucesso, em Jataí (GO).

As classes geomorfológicas presentes na bacia hidrográfica são: em maior percentual a Superfície Regional de Aplainamento IIB com cotas entre 800 e 1000 m, com dissecação fraca e associada a Relevos Tabulares na Bacia do Paraná (SRAIIB-RT); sendo a segunda maior classe a Superfície Regional de Aplainamento IIIB com cotas entre 650 e 750 m, com dissecação média e associada a Relevos Tabulares na Bacia do Paraná (SRAIIIB-RT); e com pouca representatividade a Faixa Aluvial (Latrubesse e Carvalho, 2006), conforme Tabela 2 e Figura 3.

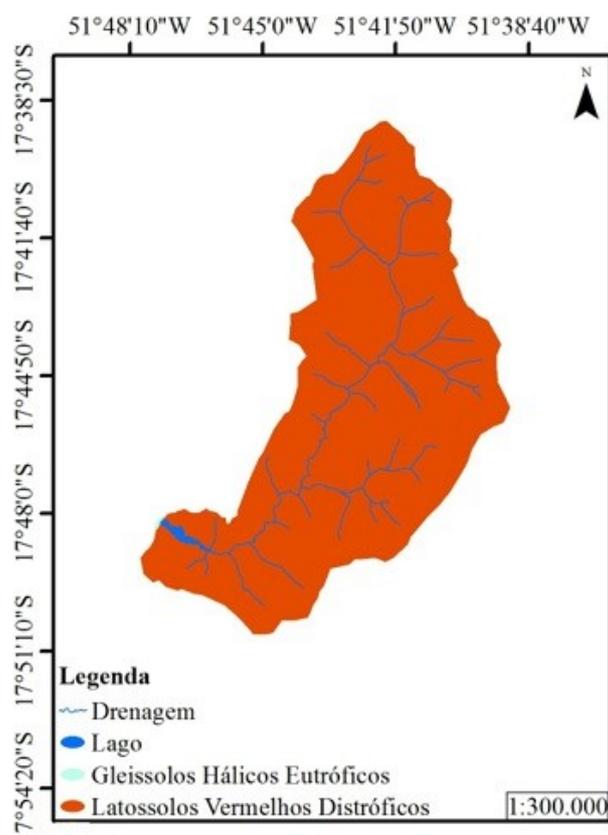
Figura 4 – Mapa de solos da bacia do córrego Bonsucesso, em Jataí (GO).

As classes de solos dentro da unidade de estudo e gestão (bacia do córrego Bonsucesso) são Latossolos Vermelhos Distróficos (LVd) e Gleissolos Hálicos Eutróficos, nesta ordem de grandeza, conforme pode ser observado na Tabela 3 e Mapa 4 (SIEG, 2016).

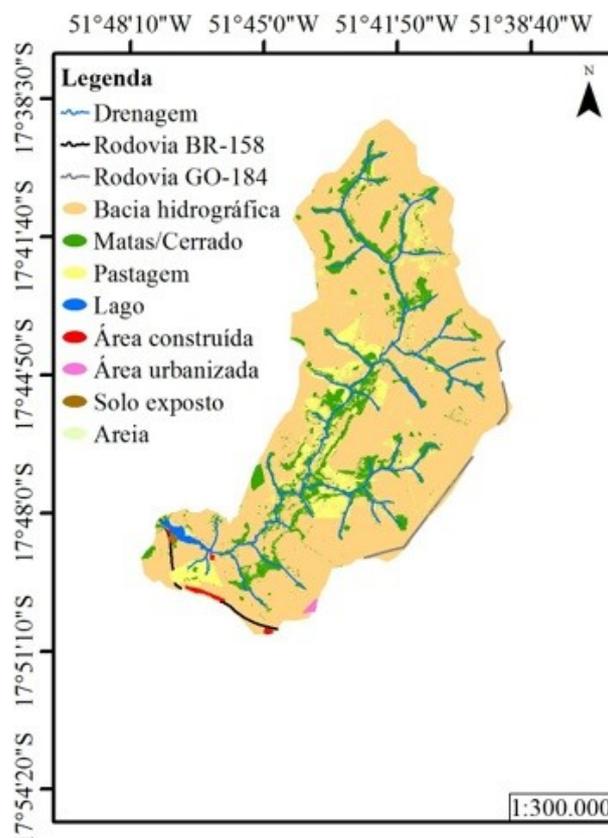
Figura 5 – Mapa da dinâmica do uso da terra e cobertura vegetal no ano de 2016 na bacia do córrego Bonsucesso, em Jataí (GO).

A espacialização da dinâmica do uso da terra e da cobertura vegetal dessa bacia hidrográfica pode ser observada na Figura 5.

A bacia do córrego Bonsucesso apresenta área total de 152 km², com predominância de área de agricultura (76,03%), seguida de matas/Cerrado (13,95%), pastagem (8,36%), rodovia pavimentada (0,48%), lago Bonsucesso (0,45%), área construída (0,37%), área urbanizada (0,20%), solo exposto (0,09%) e areia (0,07%), ver Tabela 5.

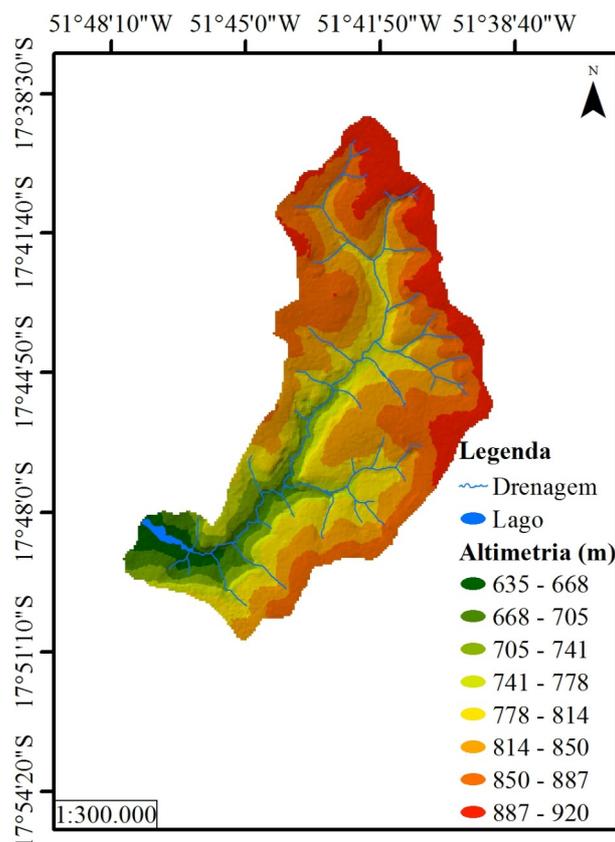
Figura 11 – Mapa da altimetria da bacia do córrego Bonsucesso, em Jataí (GO).

O ponto mais alto (PI) e mais baixo (PII) da bacia hidrográfica do córrego Bonsucesso estão localizados em 920 m e 635 m (Figura 11) de altitude, respectivamente, sendo a altitude média igual a 808,89 m (Tabela 6).
