## CARACTERIZAÇÃO E ANÁLISE DE IMPACTOS AMBIENTAIS NA BACIA HIDROGRÁFICA DO LAJEADO INNOMINATAM/RS/BRASIL

### CHARACTERIZATION AND ANALYSIS OF ENVIRONMENTAL IMPACTS IN THE HYDROGRAPHIC BOWL OF INNOMINATAM SLAB / RS / BRAZIL

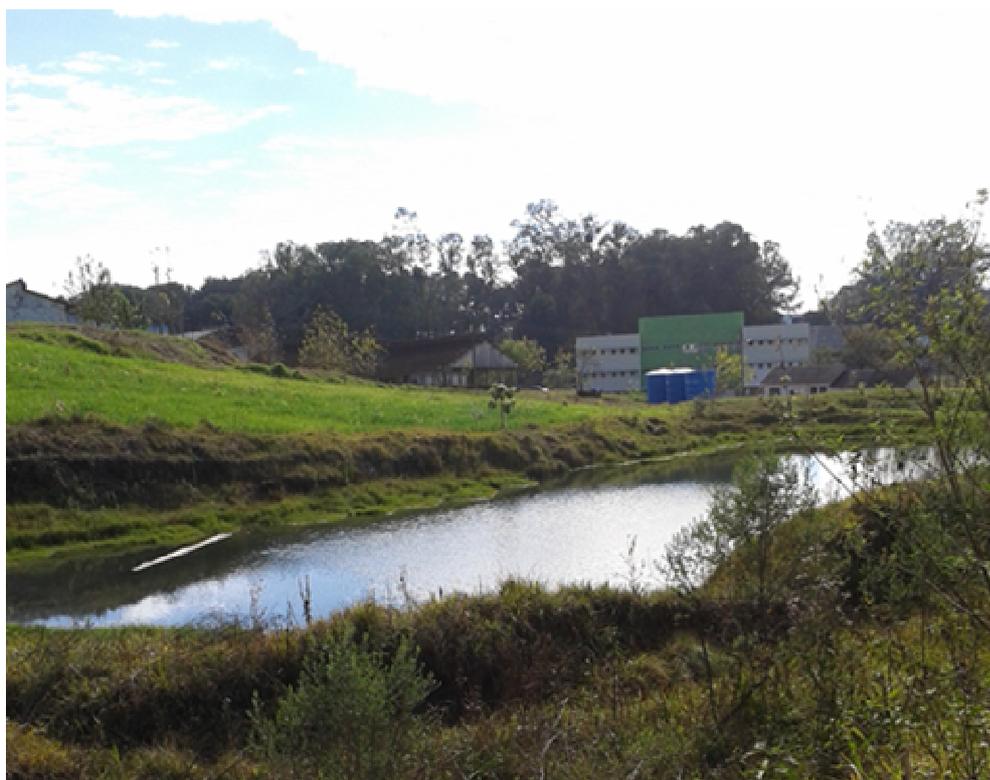
Em 2006, através de políticas de expansão da educação superior foi alocado dentro da bacia, um campus da Universidade Federal de Santa Maria (UFSM) (Figura 2), o qual, como etapa de construções para implantação inicial da estrutura, houve a necessidade de retirada de uma certa parte da cobertura vegetal do solo da área da bacia, bem como outras alterações no relevo e construções de prédios, aumentando a área impermeabilizada (construída).

**Figura 2** – Instalações prediais do campus da Universidade Federal de Santa Maria (UFSM).  
**Fonte** – O autor.

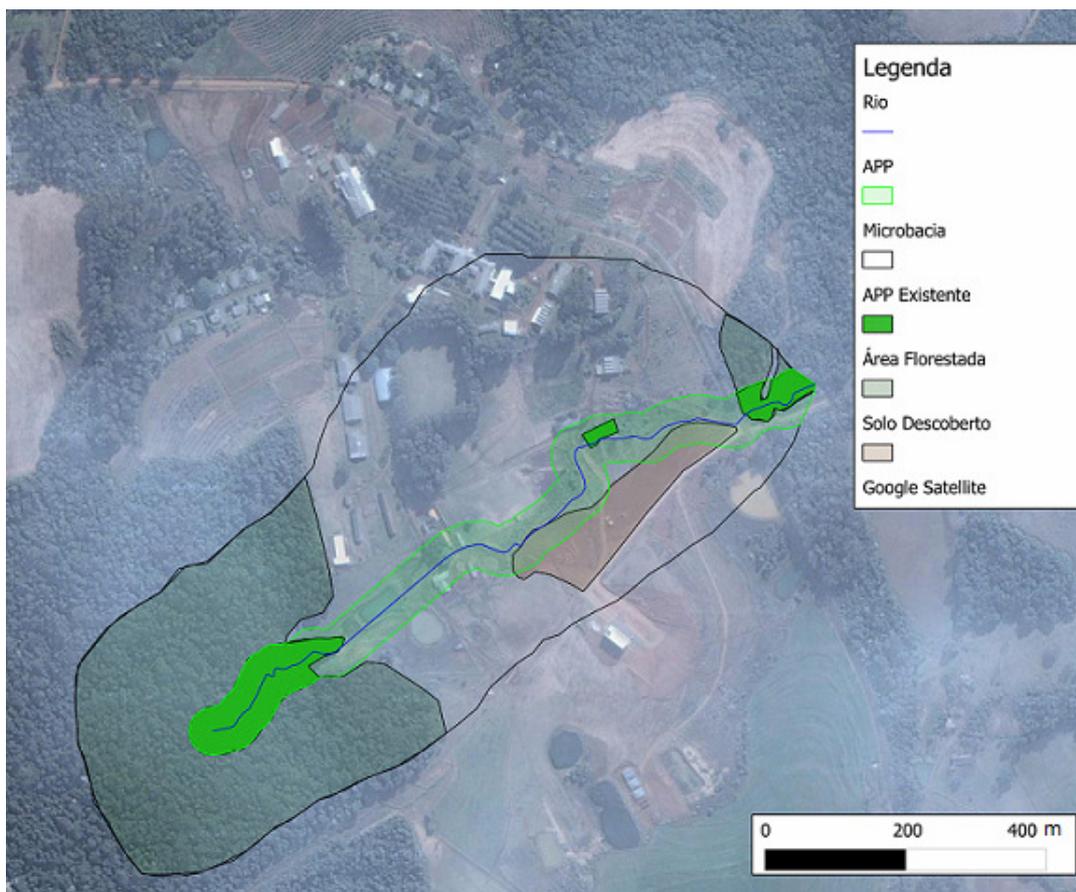
Os estudos realizados na microbacia do lajeado Innominatam permitem inferir que foram observadas várias inconformidades ao longo do seu percurso, que causam impactos ambientais, gerados principalmente pela falta de planejamento inicial de uso da área em respeito à legislação. Diante disso, foi realizado um diagnóstico da área, para identificação dos impactos atuantes, de forma a propor medidas mitigadoras que atenuem estes (Figura 3).

**Figura 3** – Identificação visual das áreas da bacia do lajeado Innominatam tendo como base as imagens do Google Earth.

Na parte leste da bacia se pode observar uma área sem cobertura do solo (Figura 3), que corresponde a 18341,084 m<sup>2</sup> (Tabela 1). Nesse local há degradação do solo, que por estar desprotegido está susceptível a ação das chuvas, o qual apresenta processos erosivos, tanto em sulcos como laminares. Tais processos se intensificam pelo “pisoteamento” dos animais e pela circulação de pessoas e veículos, já que há estradas no local.

Para esse local, sugere-se as técnicas de propagação vegetativa, dentre elas a estaquia, que constituem uma alternativa de superação das dificuldades na propagação de espécies nativas, assim como auxiliar no resgate e conservação de recursos genéticos florestais.

A recuperação de APP poderá ser feita pelo método de condução da regeneração natural de espécies nativas do ecossistema onde estão inseridas ou pelo plantio dessas espécies. Recomenda-se nessa área realizar as duas práticas conjugadas.

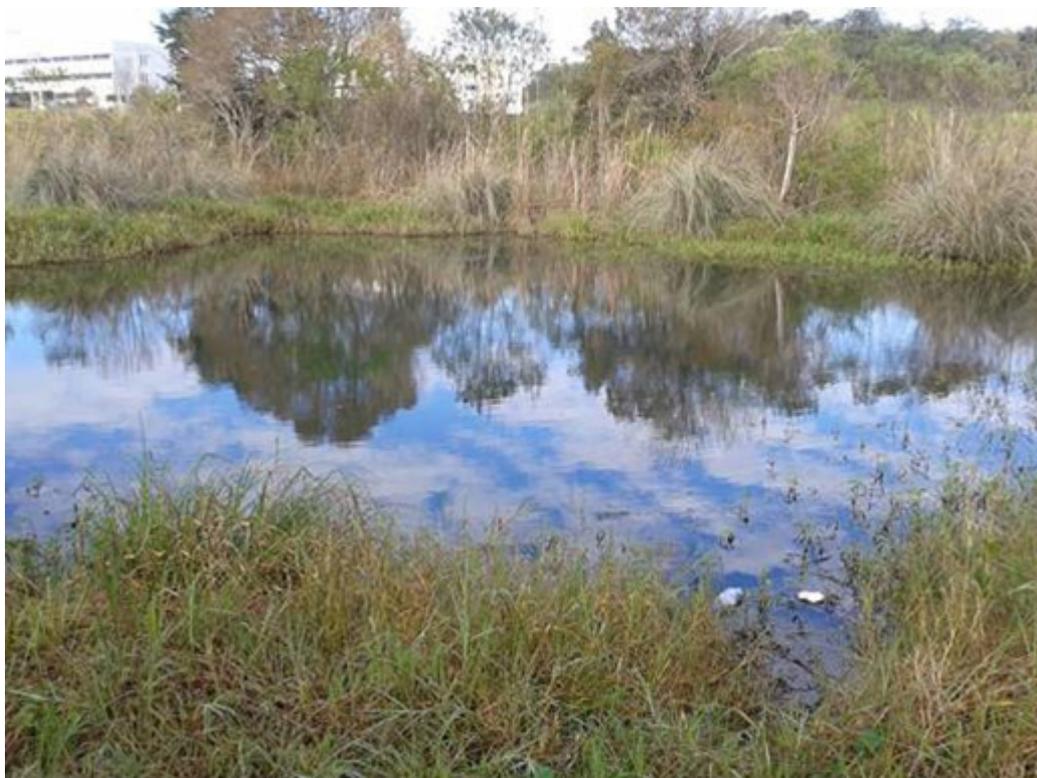
Ainda em relação à APP, pode-se observar a construção de um açude no curso do lajeado, que se apresenta fora das normas no que dispõe a Resolução CONAMA 302/02, que diz: “para reservatórios artificiais não utilizados em abastecimento público ou geração de energia elétrica, com até vinte hectares de superfície e localizados em área rural, devem possuir no mínimo 15

metros de APP” (Figura 4).

**Figura 4** - Açude construído no curso d’água onde represa a água do mesmo.  
**Fonte** - O autor.

Foi visualizado que a água fica “represada” nesse açude (Figura 4), onde após segue seu fluxo natural. Já em relação a cobertura do solo, as atividades agrossilvipastoris ocorrem de forma inadequada por não respeitarem a área destinada a APP, conforme disposto acima pela Lei nº. 12.651/12, havendo criação de animais, como caprinos, ovinos e de aves corte e postura, em torno da mesma, além de pastagens cultivadas.

Para se adequar à Lei é necessário a que se realize a recomposição das respectivas faixas marginais, contados da borda da calha do leito regular, independentemente da largura do curso d’água, de acordo com o número de módulos fiscais da área, e não seja realizada nenhuma prática agrossilvipastoril na mesma.

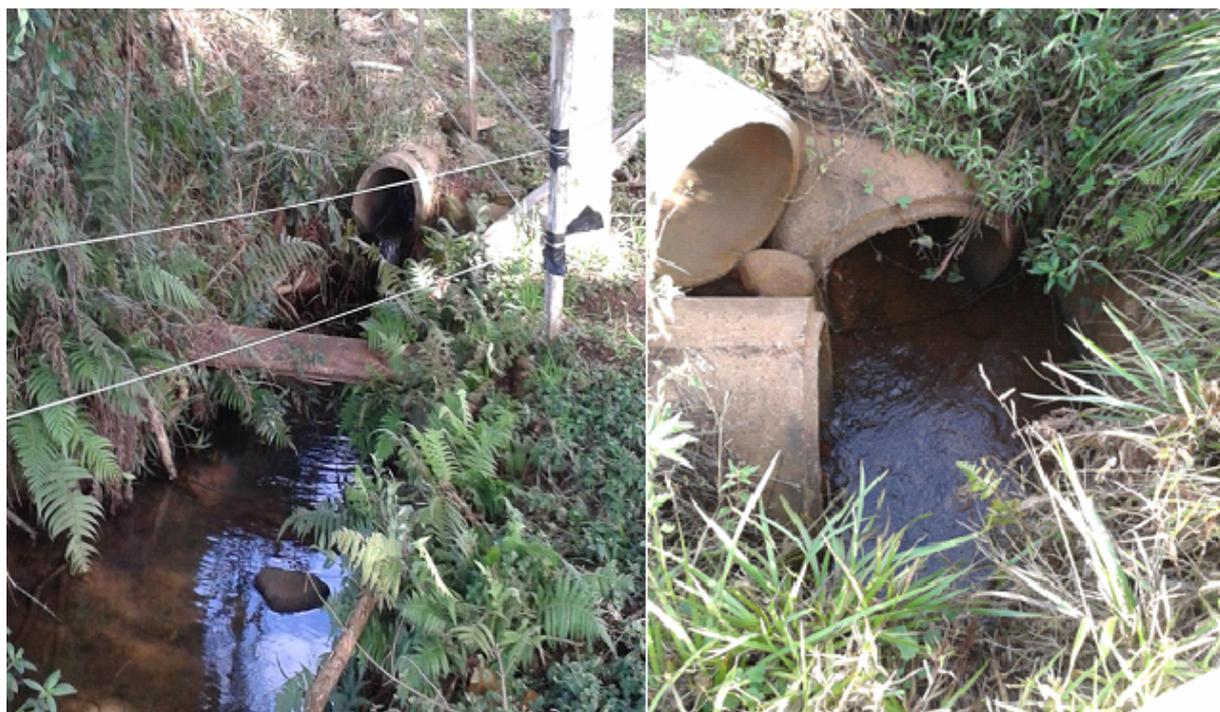
O curso do lajeado Innominatam também apresenta desvio de curso, gerado por obras de engenharia, onde este desvio foi feito de modo subterrâneo através do uso de manilhas (Figura 5). Este feito se realizou-se para a construção de estradas, sendo uma asfaltada e a outra apenas cascalhada, para deslocamento dentro dos campis. Segundo a Resolução CONAMA 237/97, obras civis deste gênero devem requerer licenciamento ambiental para posterior construção.

**Figura 5** - Desvio do curso d'água através do uso de manilhas em diversos pontos.
