## **EROSÃO URBANA: A PROBLEMÁTICA DAS CRATERAS ASFÁLTICAS**

### **URBAN EROSION: THE ISSUE OF ASPHALT POTHOLES**

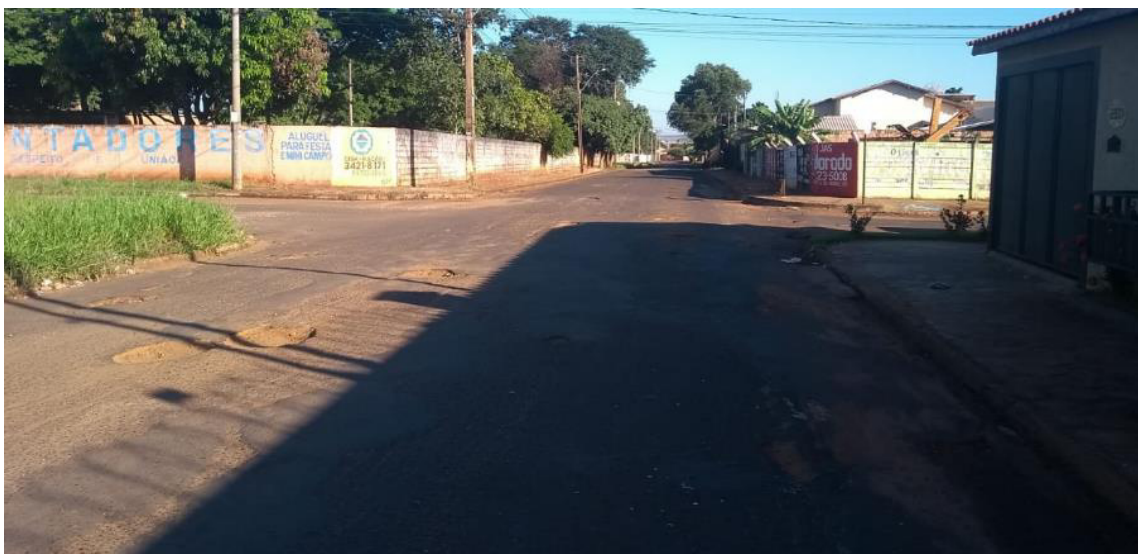
**Figura 3** - Rua Iturama com Rua Senador Gomes. Fonte: Fotografia dos autores, 2019.

Dos pontos estudados, o primeiro a ser discutido é a Rua Iturama com Senador Gomes (ponto 1), que se caracteriza por ser um local com fluxo muito intenso de automóveis, caminhões e outros meios de transporte.

Contudo, dentre outros motivos para a ocorrência de crateras urbanas, o encontro de duas ruas com morfologias desiguais também pode ser considerado condicionante dessa problemática. Isso ocorre, devido a uma turbulência na água provocada durante a precipitação pluviométrica e condicionada pelo encontro de duas ruas com declividades diferentes, gerando atrito no pavimento. É perceptível na Figura 3 ver que os buracos não estão no meio, mas próximos as margens da rua devido a sua convexidade.

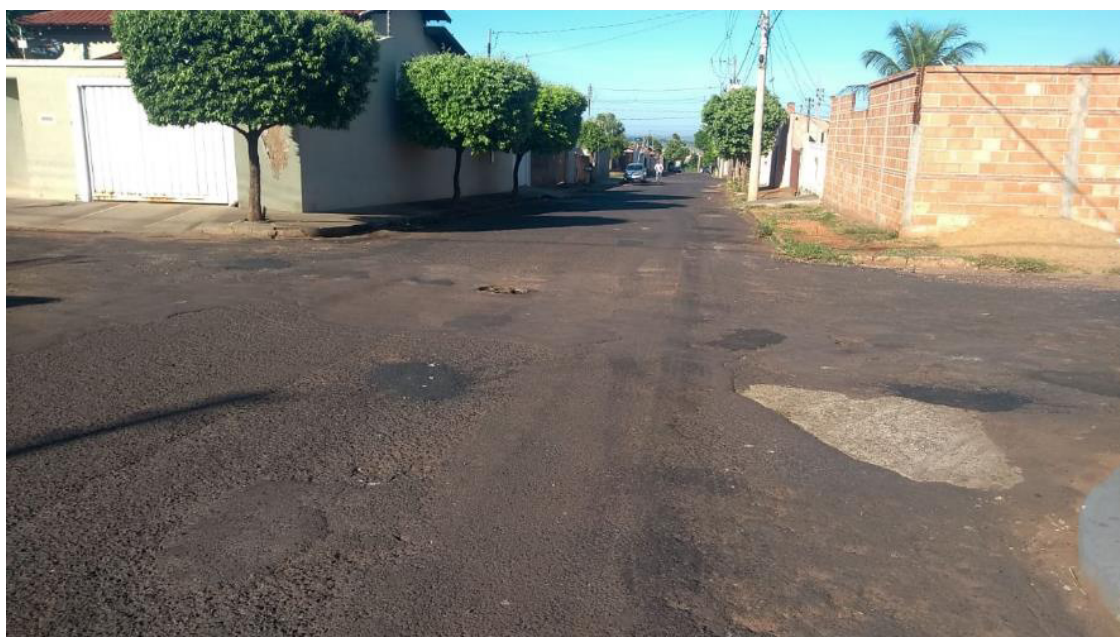
**Figura 4** - Rua João Signorelli com Rua Pirajuba. Fonte: fotografia dos autores, 2019.

O segundo ponto é a Rua João Signorelli com a Rua Pirajuba (Figura 4), que pode ser descrito como local de declividade muito baixa, sendo próxima a zero. Logo, a área de concavidade e as ruas que a cortam possuem declividade maior e ruptura topográfica na esquina, ou seja, há uma primeira linha de ruptura (mudança abrupta de declividade) seguindo pela Rua Pirajuba e uma segunda linha de ruptura que segue pela Rua Campina Verde.

Dessa forma, pelo fato da Rua Pirajuba ter declividade mais baixa e as outras ruas terem declividade mais acentuada, o escoamento superficial segue pelos arruamentos de declividade mais elevada e perde velocidade ao cruzar com a rua de menor declividade, fazendo com que haja retenção dessa água na Rua Pirajuba sendo, dessa maneira, considerada então como local de empoçamento.

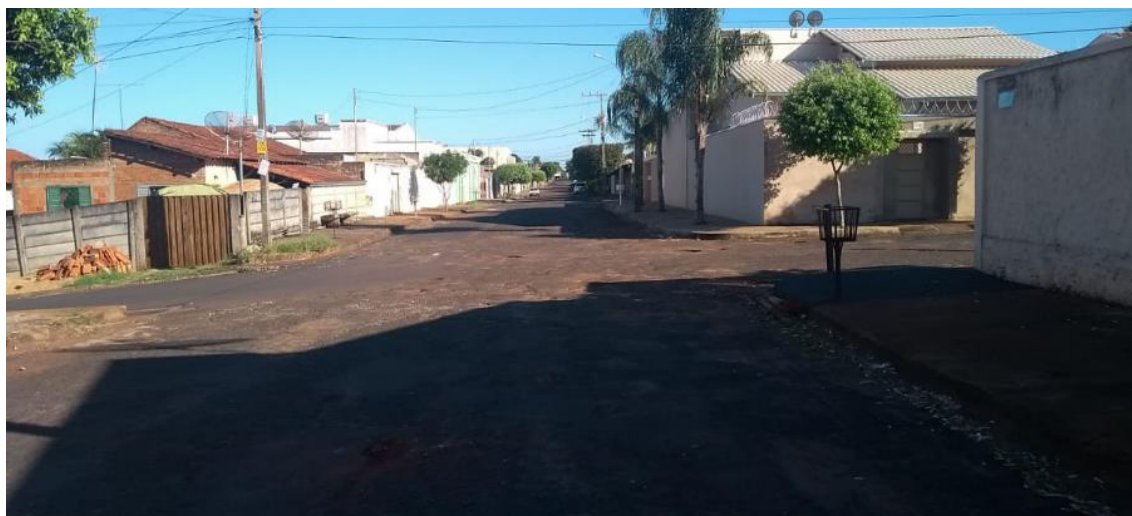
**Figura 5** - Rua Campina Verde com a rua Monte Alegre de Minas. Fonte: fotografia dos autores, 2019.

O terceiro ponto estudado é a Rua Campina Verde com a rua Monte Alegre de Minas (Figura 5), de superfície retilínea, a Rua Campina Verde está assentada, tal qual a Rua Pirajuba, sobre a linha de ruptura topográfica, os seja, nas ruas que a cruzam a declividade aumenta abruptamente a partir desse cruzamento. A Rua Campina Verde não possui concavidade em seu meio pra que a água escoe para e pelas bordas, então a água atravessa tal rua de forma a se espalhar em seu meio por um período de tempo maior, literalmente empoçando ou alagando toda a rua. Os carros quando percorrem o local auxiliam a aumentar o atrito no asfalto junto com a água e ambos engendram o turbilhonamento e consequentemente a erosão do asfalto.

Percebe-se, assim, que foram construídos pavimentos asfálticos de má qualidade, por não considerarem a importância da implantação de sistema adequado de drenagem e o estabelecimento de superfícies retilíneas, o que aumenta a problemática dos empoçamentos. Outra problemática, relacionada à má qualidade do pavimento ocorre com a utilização de camadas de massa asfáltica de baixa espessura, o que permite o surgimento de trincas e fissuras, que são aumentadas no período das chuvas.

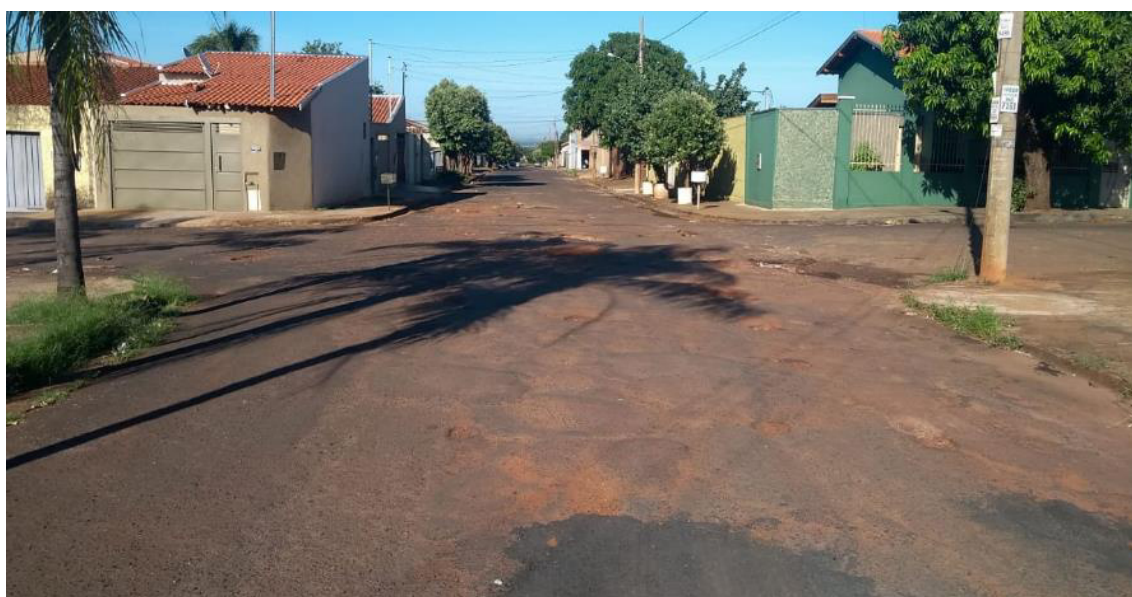
**Figura 6** - Rua Campina Verde com a Rua Araguari. Fonte: fotografia dos autores, 2019.

No último ponto estudado, é importante destacar que no cruzamento das ruas Campina Verde e Araguari (Figura 6) que há, no local do encontro das ruas, o fluxo superficial hídrico que em precipitações pluviométricas segue por uma concavidade condicionada, como ocorre na maioria dos arruamentos urbanos, por uma valeta, onde o atrito hídrico é intensificado pela concentração do fluxo superficial.

Entre outras circunstâncias, no caso das valetas, quando há o engendramento de uma pequena cratera, o escoamento superficial penetra no local e faz o turbilhonamento, assim, uma pequena cratera ou buraco é rapidamente aumentado, principalmente no caso das chuvas mais torrenciais, conseqüentemente, pela precipitação ocorrer de forma mais intensa em um período de tempo menor e em proporções espaciais menores.
