**ÍNDICE DE QUALIDADE DE ATERROS DE RESÍDUOS-IQR
VALAS/LIXÕES NOS MUNICÍPIOS DO ESTADO DE RORAIMA,
AMAZÔNIA OCIDENTAL, BRASIL**

**QUALITY INDEX OF WASTE LANDFILLS-IQR VALS/DUMPS IN THE
MUNICIPALITIES OF THE STATE OF RORAIMA, WESTERN
AMAZON, BRAZIL**

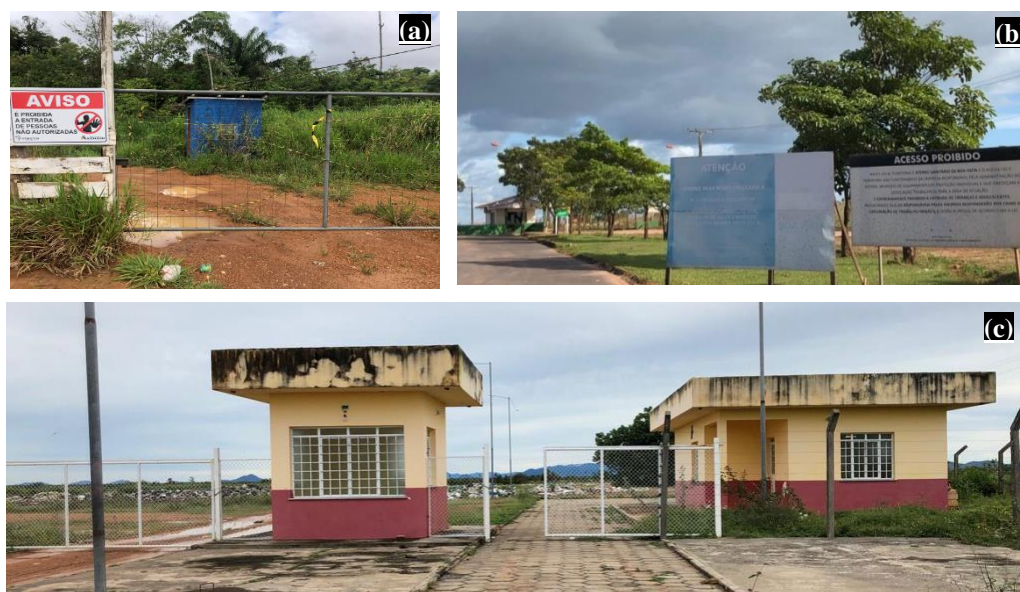
Figura 3 - Rol de entrada das áreas municipais de disposição de resíduos com isolamento físico e visual. (a) Alto Alegre/RR. (b) Boa Vista/RR. (c) Normandia/RR. Autores (2022).

No que diz respeito ao isolamento físico e isolamento visual, somente os municípios de Alto Alegre, Boa Vista e Normandia possuem guarita, placas de restrição de acesso e cerca (Figuras 2 e 3a-c). As ADMRS de Cantá, Caracará, Caroebe e Iracema possuem construções deterioradas que aparentam ter sido construídas com o intuito de isolamento físico.

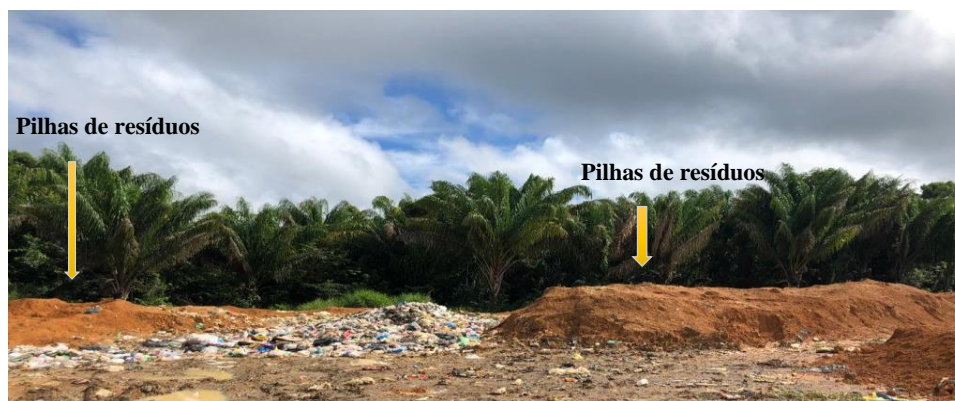
Figura 4 - Pilhas de resíduos no município de Alto Alegre/RR (setas amarelas). Autores (2022).

Quanto aos aspectos operacionais, a prática de compactação e recobrimento dos resíduos com sedimento foi visualizada somente em Ato Alegre e Boa Vista, os demais não utilizam nenhuma técnica para disposição e organização do lixo (Figuras 2 e 4), assim segundo, Corrêa et al., (2019), corrobora para a proliferação de parasitas e atrai animais como urubus e moscas, que foram encontrados em todas a ADMRS visitadas.

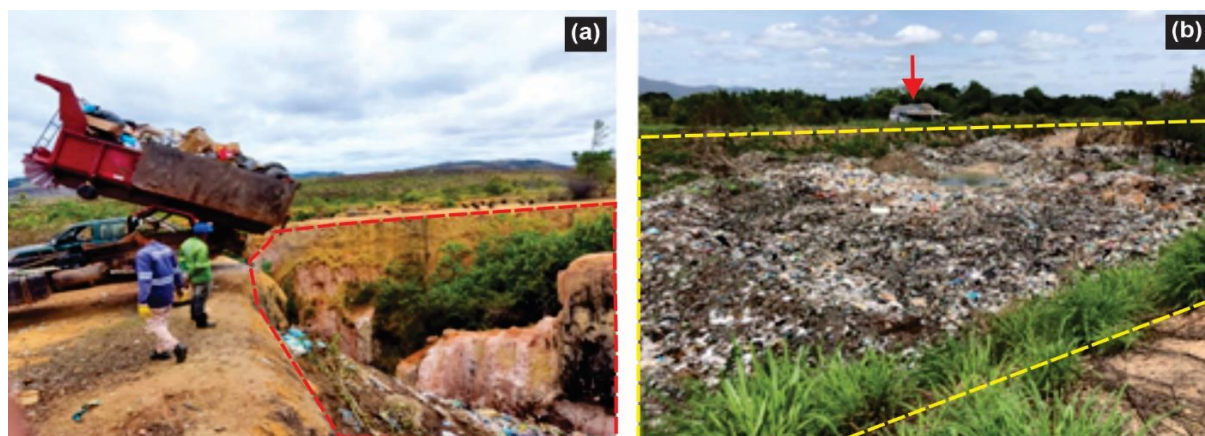
Nos municípios de Amajari e Cantá a disposição do lixo ocorre em uma grande escavação de formato irregular. O município de Uiramutã, segundo Falcão, Silva e Souza (2017), a área destinada a alocação dos resíduos municipal é uma voçoroca (Figura 6a), localizada a aproximadamente a 1,3 km de distância em linha reta de sede municipal (Figura 2). Segundo

Pimentel (2020), a ADMRS de Cantá, antes de ser destinada ao despejo dos resíduos municipais, era utilizada para a extração concreções lateríticas (pedra-jacaré), sendo empregadas na pavimentação de rodovias, o que deu origem a cava, que possui 3 m de profundidade e 3.295 m² de área superficial. No entanto, não fora mais possível no ano de 2022 observar a profundidade da cava, pois mostrava-se totalmente preenchida por lixo (Figuras 2 e 6b).

Figura 6 - Área de disposição de resíduos sólidos. (a) Uiramutã/RR, disposição em uma voçoroca (polígono tracejado em vermelho). (b) Cantá/RR, alocação do resíduo em uma vala, esta completamente preenchida (polígono tracejado em amarelo) e a seta vermelha indica uma residência as margens da área de alocação dos resíduos. Fonte: Autores (2022).

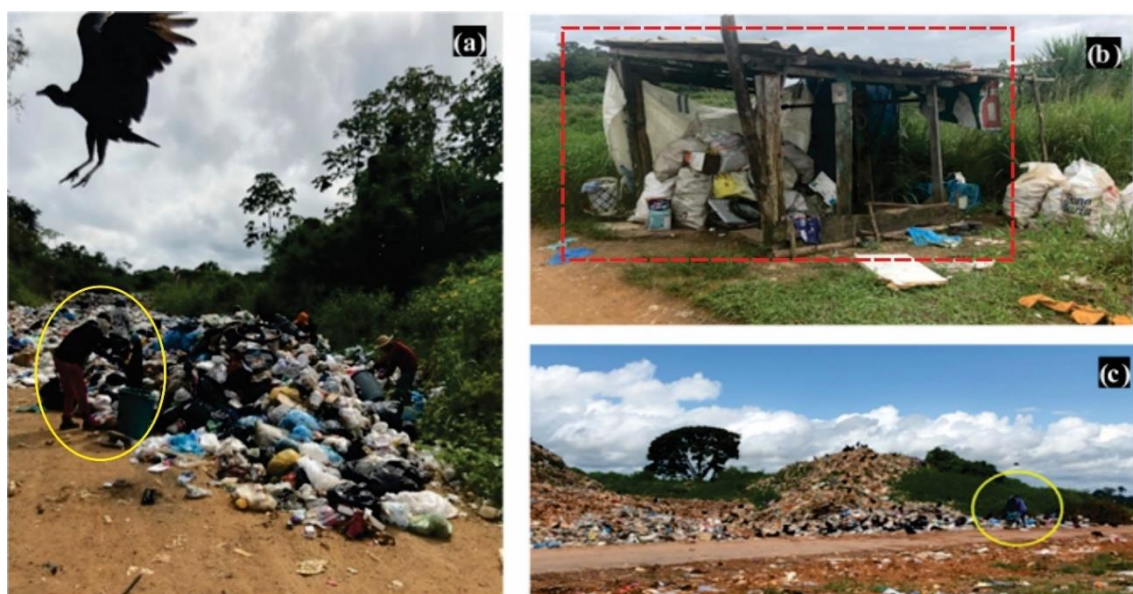
Nas visitas realizadas as ADMRS foram verificadas a presença direta e/ou indireta de diversas pessoas, corroborando com os trabalhos de Souza e Andrade (2018) e Souza, Andrade e Moraes (2018). Estas pessoas tem como principal renda, a receita advinda da venda de materiais recicláveis coletados nos depósitos. Tais indivíduos não dispõe de nenhum equipamento de proteção para a prática da coleta (equipamento de proteção individual-EPI), além de dividirem o espaço com diversos animais, predominantemente como urubus, ratos e moscas, e secundariamente como cachorros e gatos (Figura 7a-c).

Figura 7 - Presença e indícios de catadores nas ADMRS. (a) Caracaraí/RR (círculo amarelo indicando a presença de catadores). (b) Caroebe/RR (retângulo tracejado vermelho mostra uma construção improvisada, evidenciando possivelmente a ação de catadores). (c) Rorainópolis/RR (círculo amarelo indicando a presença de catadores). Fonte: Autores (2022).

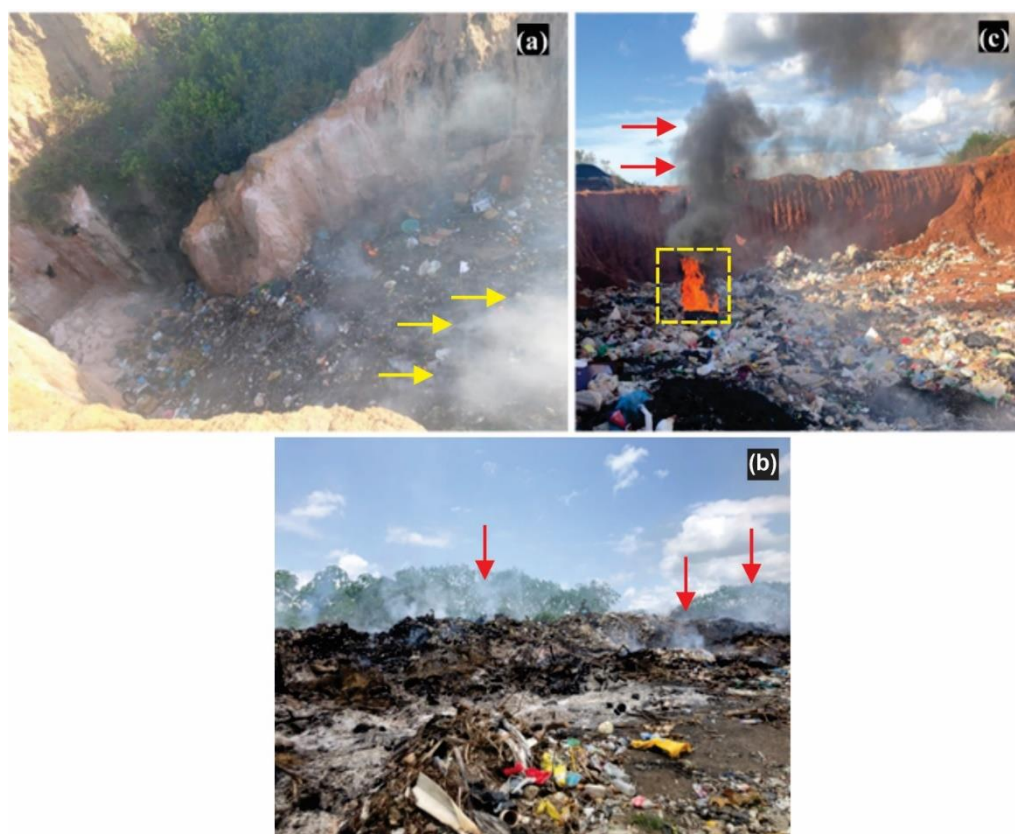
É de suma importância relatar que foi possível constatar ainda, que 85,7% das áreas de alocação de resíduos no estado de Roraima utilizam da técnica de queima do lixo, que incide no crime ambiental de poluição disposto no artigo 54 da lei de Crimes Ambientais, nº 9.605/98. Dentre desse percentual os municípios do Estado que se destacaram foram: porção norte (Amajari e Pacaraima), porção sul (Mucajaí), porção nordeste (Cantá) e porção sudeste (Caroebe, São Luiz e Rorainópolis) (Figuras 2 e 8a-c). Segundo Corrêa et al., (2019), a fumaça pode, além de causar danos ambientais, colocar em risco a saúde das pessoas que vivem próximo ao local (p. e., doenças respiratórias e de pele). Ressalta-se ainda os municípios que possuem núcleos populacionais a uma distância inferior a 500 metros, por exemplo, o de Cantá (Figura 6b).

Figura 8 - Registro da queima de resíduos nas ADMRS. (a) Uiramutã/RR (setas amarelas indicam indícios de fumaça). (b) Mucajaí/RR (setas vermelhas indicam indícios de fumaça). (c) Amajari/RR (quadrado tracejado amarelo exemplifica a queima e setas vermelhas indicam indícios de fumaça). Fonte: Autores (2022).

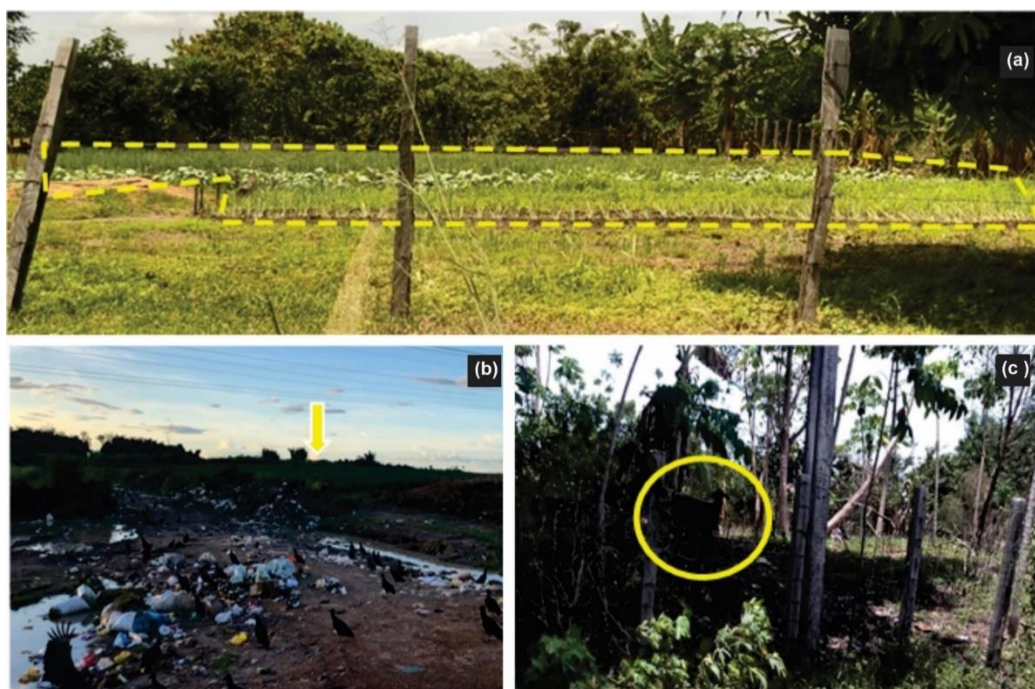
Algumas das pequenas propriedades rurais, identificadas nas visitas, que estão localizadas próximas as ADMRS, trabalhavam a agricultura para subsistência, tais como hortas (município de Cantá) (Figuras 2 e 9a), bananais e outras árvores frutíferas. E, outras, praticam a agricultura de forma extensiva, como é o caso dos municípios de Alto Alegre e de Iracema (Figuras 2 e 9b) que é circundada por uma extensiva plantação de soja intercalada com milho.

Tais propriedades exercitam também criação de animais como galinhas, ovinos, suínos e bovídeos, este último no município de Cantá (Figuras 2 e 9c), além de algumas possuírem tanques para piscicultura a menos de 200 m de distância, como é o caso das municipalidades de Alto Alegre, São Luiz e Rorainópolis.

Figura 9 - Áreas de agropecuária próximas as ADMRS. (a) Cantá/RR, horta próximo a ADMRS (polígono amarelo tracejado). (b) Iracema/RR, seta amarela indica plantação de soja e sorgo. (c) Cantá/RR, criação de ovinos (círculo amarelo). Fonte: Autores (2022).

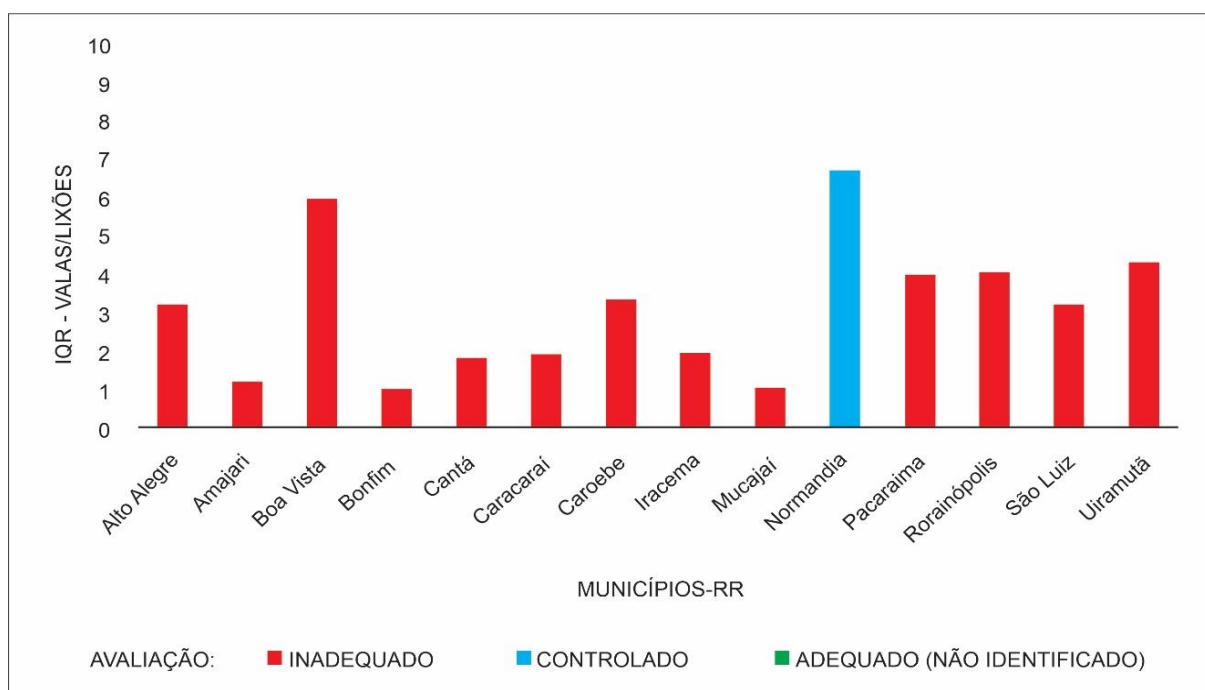
Seguindo os valores de classificação sugeridos por Faria (2002), nenhuma das ADMRS do Estado de Roraima chegou à pontuação igual ou superior a 8,1 (Tabela 3 e figura 12), zona que classificaria as áreas em condições adequadas e em conformidade com o que dispõe Política Nacional de Resíduos Sólidos - Lei federal n° 12.305 de 2010.

Em condições controladas se enquadraram apenas o município de Normandia com IQR Valas/Lixões equivalente a 6,7 (Tabela 3 e Figura 12). Esta municipalidade dispõe de um aterro sanitário de pequeno porte construído nos padrões da ABNT/NBR 15849 de 2010. Esta estrutura é proveniente do Convênio de n° 372/2011, celebrado entre a Prefeitura de Normandia e o Ministério da Defesa, no âmbito do Programa Calha Norte (TCU, 2014). A obra foi concluída no ano de 2013 e não se sabe ao certo quando passou a ser utilizado de fato, estimando-se que a alocação passou a ocorrer entre os anos de 2021 e 2022.

O município de Boa Vista, capital de estado de Roraima, obteve a segunda maior pontuação, o equivalente a 5,9 (Tabela 3 e Figura 12). Este valor está ligado ao fato de a área ter sido construída em conformidade com as regras de engenharia que preconizam a legislação. Todavia, a maior problemática do local se dá ao fato de ter exaurido sua capacidade de suporte, se transformando em um grande depósito a céu aberto. Ferreira (2019), aponta que desde o ano de 2015 o dito aterro sanitário do município de Boa Vista, tornou-se oficialmente um lixão por não atender as perspectivas legais; fato este também verificado no ano anterior por Souza e Andrade (2018).

Os demais Municípios do Estado foram classificados como inadequados (Tabela 3 e Figura 12), pois não atendem os critérios mínimos dispostos na legislação, como a estrutura de apoio, aspectos operacionais, estrutura de proteção ambiental, proximidade de núcleos populacionais e proximidade de corpos d'água superficial.

Figura 12- Resultado do IQR-Valas/Lixões dos municípios do Estado de Roraima. Fonte: Autores (2022).
