ANÁLISE TEMPORAL DE UMA ENCOSTA EM SITUAÇÃO DE RISCO NO BAIRRO DE NOVA DESCOBERTA – RECIFE/PE

TEMPORAL ANALYSIS OF A SLOPE AT RISK IN THE NEIGHBORHOOD OF NOVA DESCOBERTA- RECIFE/PE

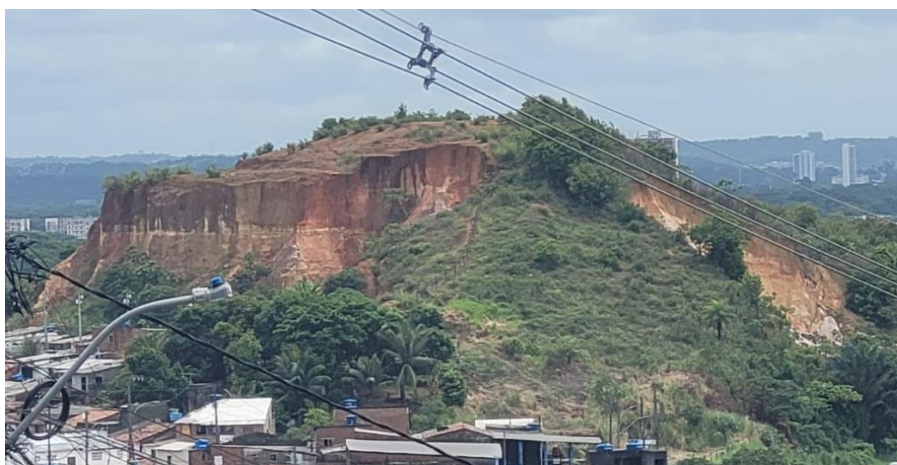
Figura 6: Afloramento de Formação Barreiras no Município de Recife. Fonte: Elaborado pelos autores.

É na Formação Barreiras em que se observa a maior incidência de casos de deslizamentos e erosões na RMR, particularmente em Recife, Camaragibe, Olinda e Jaboatão dos Guararapes, pelo fato de essas áreas terem sido adensadas, através de ocupações espontâneas ou informais (FONSÊCA, DE BARROS CORRÊA; DA SILVA, 2016; BANDEIRA, 2010; DA SILVA; COUTINHO, 2007; ALHEIROS *et al.*, 1988). A figura 6 ilustra o afloramento de Formação Barreiras no Município de Recife.

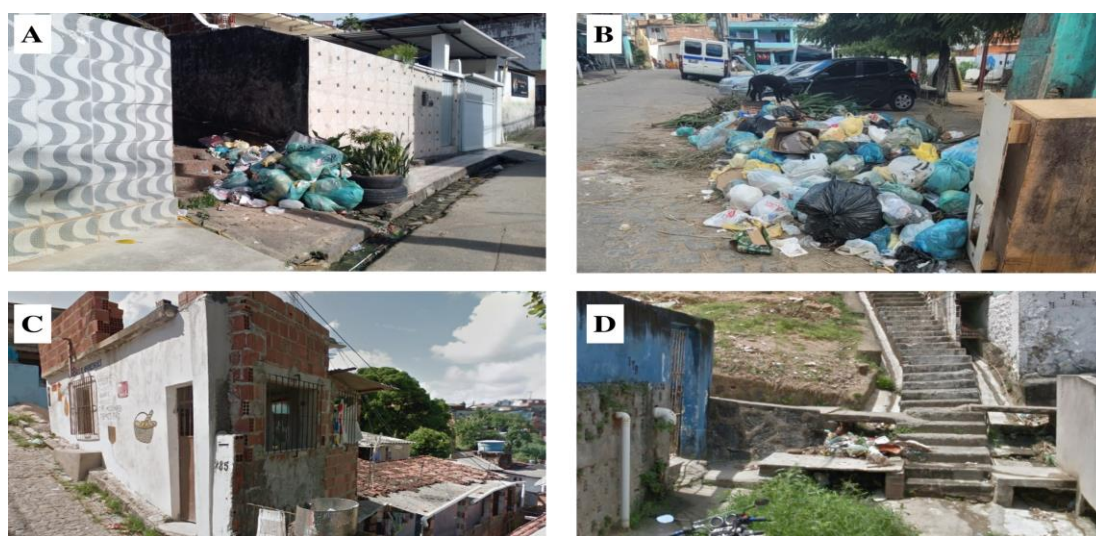
Imagem A: Deposição irregular de resíduos sólidos na Avenida Josélia. Data da imagem: 15/05/2023

Imagem B: Deposição irregular de resíduos sólidos na Avenida Josélia. Data da imagem: 02/06/2023

Imagem C: Construção irregulares na Rua Água Branca. Data da imagem: 02/2019

Imagem D: Deposição irregular de efluente doméstico não tratado e resíduos sólidos no sistema de drenagem urbana na Avenida Josélia. Data da imagem: 11/2015

Figura 8: Registros de fatores que potencializam o risco a movimentos de massa na região do estudo.

É uma região com densidade ocupacional considerada alta, apresentando edificações de uso residencial e comercial e com ausência de sistemas básicos de infraestrutura como: drenagem e esgotamento sanitário adequados, lançamentos indiscriminados de resíduos sólidos e ocupações irregulares no entorno, como apresenta a figura 8, que em conjunto têm sido fatores determinantes que potencializam o risco de novos movimentos de massa.
