ANÁLISE TEMPORAL DE UMA ENCOSTA EM SITUAÇÃO DE RISCO NO BAIRRO DE NOVA DESCOBERTA – RECIFE/PE

TEMPORAL ANALYSIS OF A SLOPE AT RISK IN THE NEIGHBORHOOD OF NOVA DESCOBERTA- RECIFE/PE

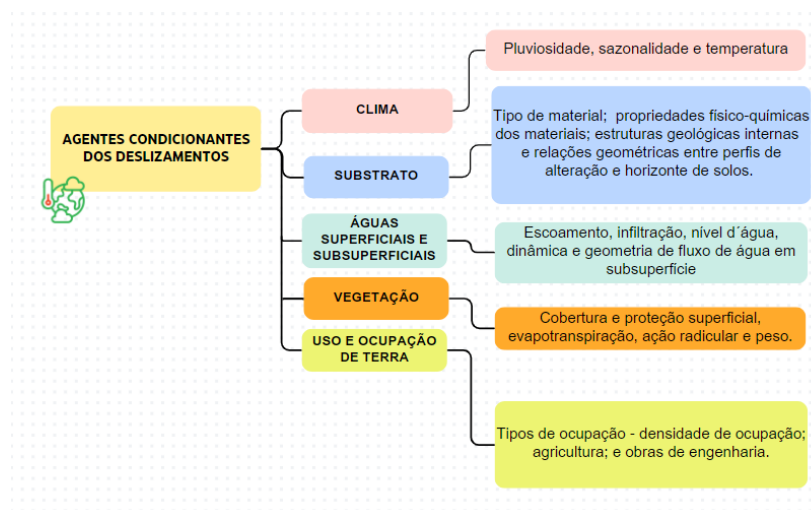
Figura 2: Agentes condicionantes dos deslizamentos. Fonte: Adaptado de Vedovello e Macedo (2007).

(
 Figura 1) e dos agentes condicionantes dos deslizamentos (Figura 2) para a adoção de medidas preventivas e corretivas.

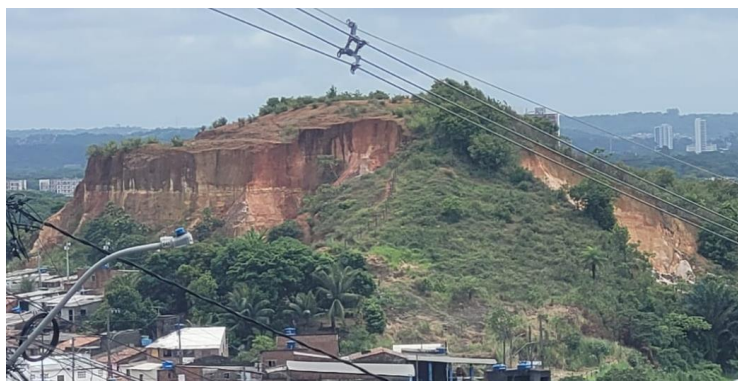
Figura 6: Afloramento de Formação Barreiras no Município de Recife. Fonte: Elaborado pelos autores.

Figura 6 ilustra o afloramento de Formação Barreiras no Município de Recife.

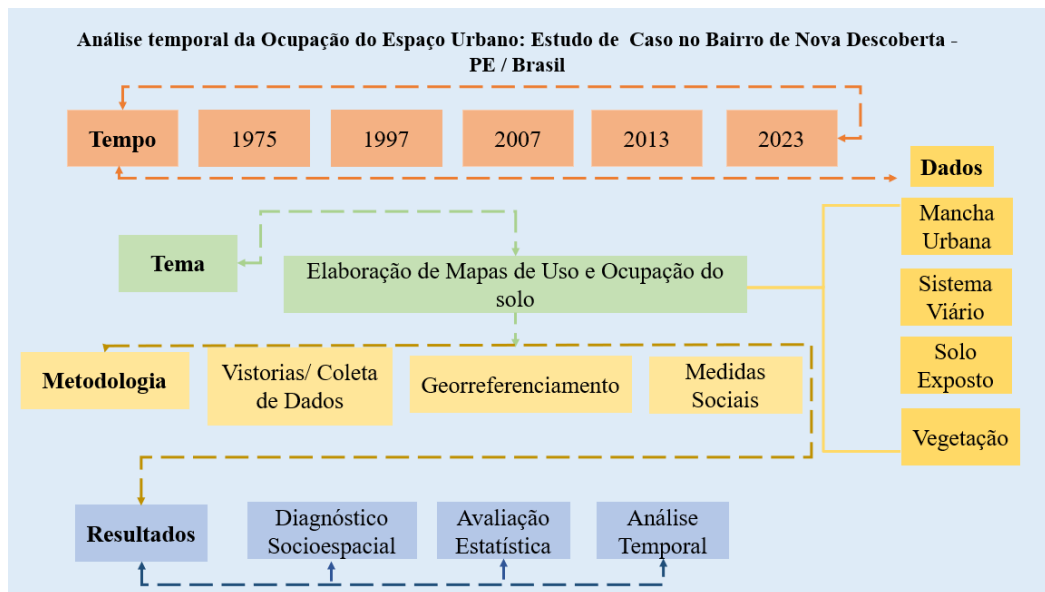
Figura 7: Fluxograma do Modelo Conceitual da Pesquisa. Fonte: Elaborado pelos autores.

Figura 7, teve como base inicial a definição da área de estudo, que foi motivada por deslizamentos de encostas recorrentes no local nos anos de 2021 e 2022, contribuindo com o diagnóstico das ações antrópicas que impactaram o local.

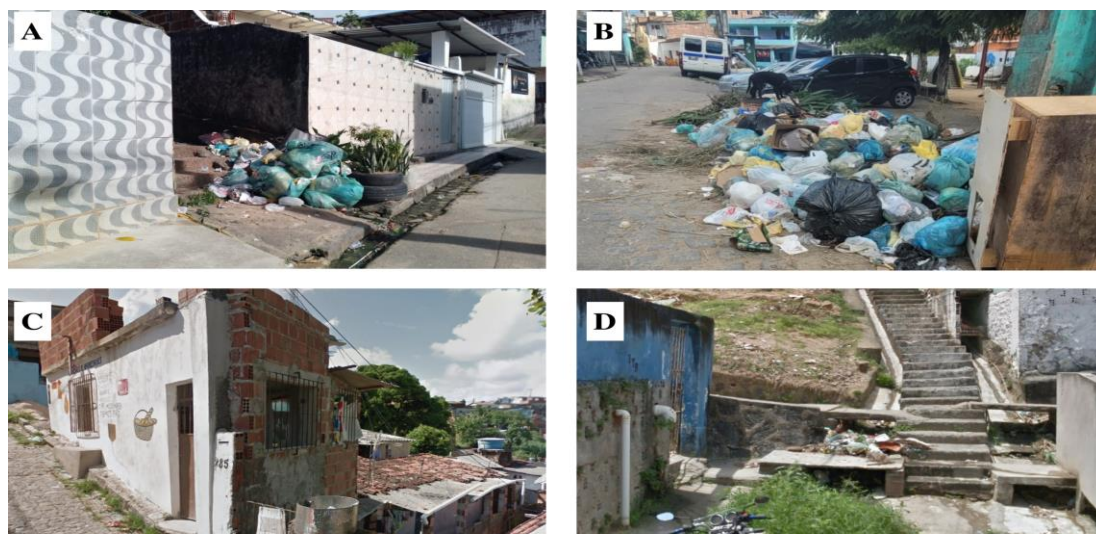
Imagem A: Deposição irregular de resíduos sólidos na Avenida Josélia. Data da imagem: 15/05/2023

Imagem B: Deposição irregular de resíduos sólidos na Avenida Josélia. Data da imagem: 02/06/2023

Imagem C: Construções irregulares na Rua Água Branca. Data da imagem: 02/2019

Imagem D: Deposição irregular de efluente doméstico não tratado e resíduos sólidos no sistema de drenagem urbana na Avenida Josélia. Data da imagem: 11/2015

Figura 8: Registros de fatores que potencializam o risco a movimentos de massa na região do estudo. Fonte: Elaborado pelos autores.

É uma região com densidade ocupacional considerada alta, apresentando edificações de uso residencial e comercial e com ausência de sistemas básicos de infraestrutura como: drenagem e esgotamento sanitário adequados, lançamentos indiscriminados de resíduos sólidos e ocupações irregulares no entorno, como apresenta a Figura 8, que em conjunto têm sido fatores determinantes que potencializam o risco de novos movimentos de massa.

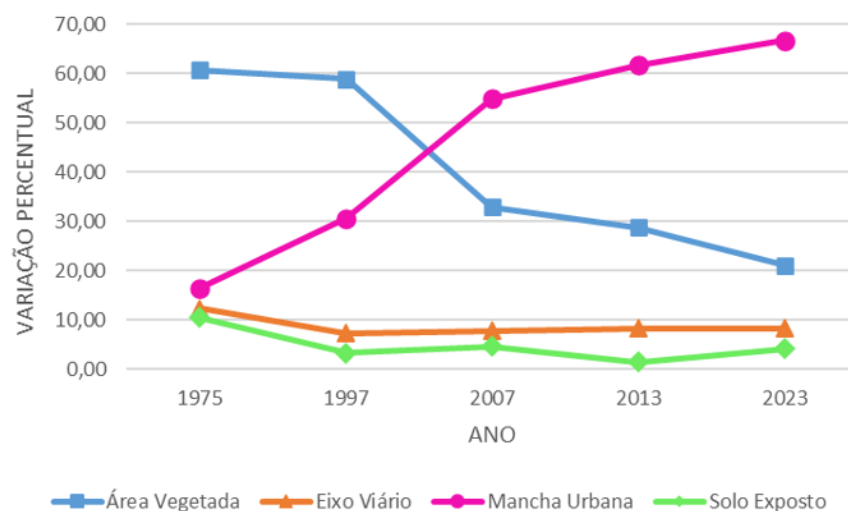
Figura 14: Variação percentual no comportamento de uso e ocupação do solo na Rua Córrego do Leão em Recife. Fonte: Elaborado pelos autores.

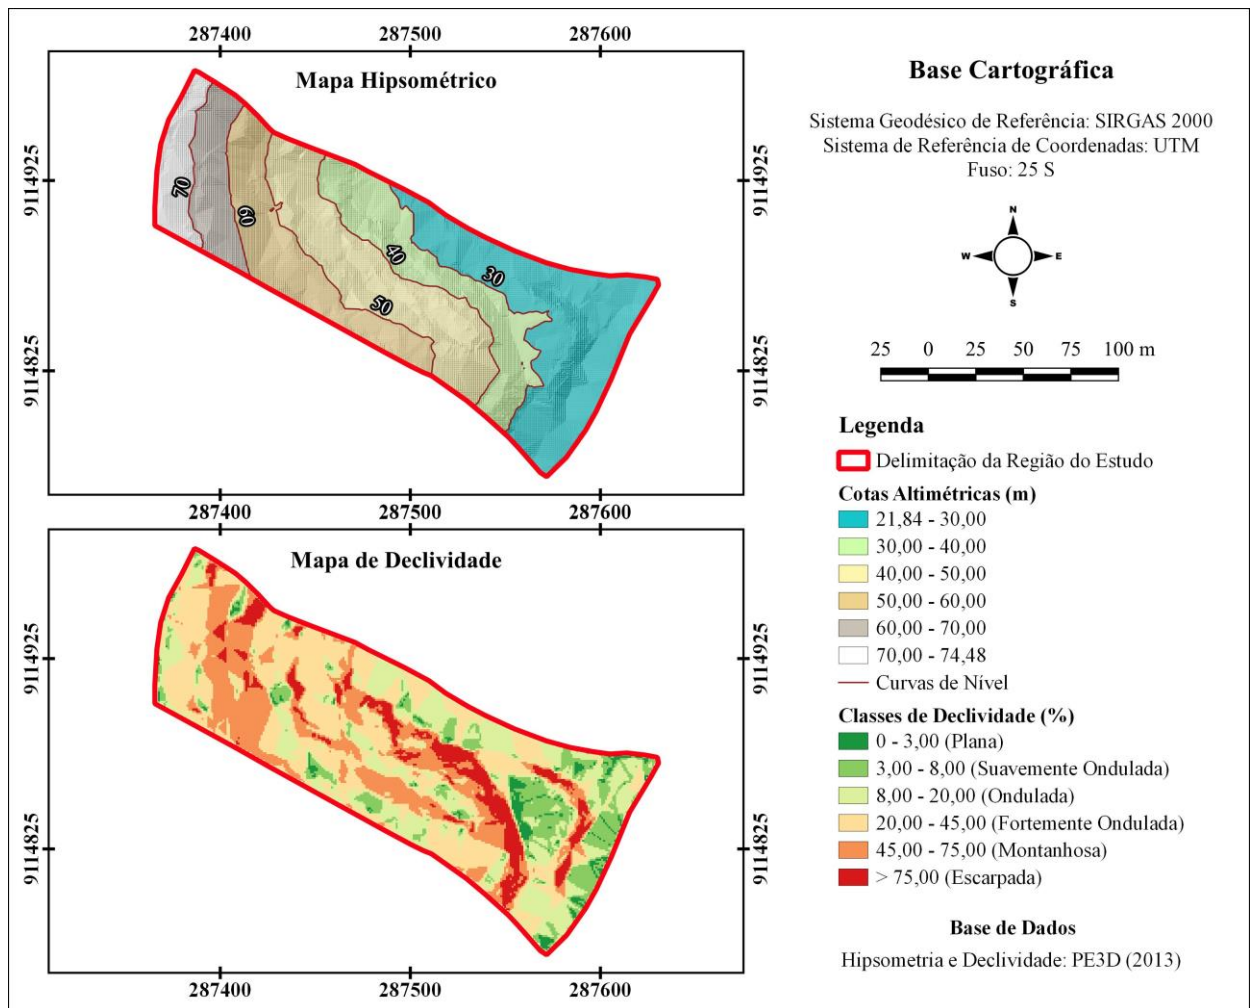
Quanto à identificação da topografia da região foi possível verificar, por meio da Figura 15, que as cotas altimétricas variam entre 21,84 m e 74,48 m e, em relação à declividade, grande parte de sua área é classificada entre as classes fortemente ondulada e escarpada. Vojtek e Vojteková (2020) afirmam que regiões que apresentam cotas altimétricas elevadas, geralmente, são mais propensas a deslizamento. Considerando a declividade, Meirelles, Dourado e Costa (2018) descrevem que quanto mais íngreme for identificada uma encosta, maior será o seu grau de instabilidade, favorecendo a ocorrência de deslizamentos.

Figura 15: Características topográficas da região do estudo. Fonte: Elaborado pelos autores.
