**USO DO MÉTODO SEMIQUANTITATIVO DE ANÁLISE DE PERIGO  
FUNDAMENTADO NO PROCESSO DE ANÁLISE HIERÁRQUICA PARA  
DESLIZAMENTO DE UMA ENCOSTA LOCALIZADA NO BAIRRO DE  
CASA AMARELA, RECIFE-PE**

**USE OF A SEMI-QUANTITATIVE HAZARD ASSESSMENT METHOD  
BASED ON THE ANALYTIC HIERARCHY PROCESS FOR A  
LANDSLIDE ON A HILLSLOPE LOCATED IN THE CASA AMARELA  
NEIGHBORHOOD, RECIFE-PE**

**Edwagner Silva de Oliveira**

**Silvio Romero de Melo Ferreira**

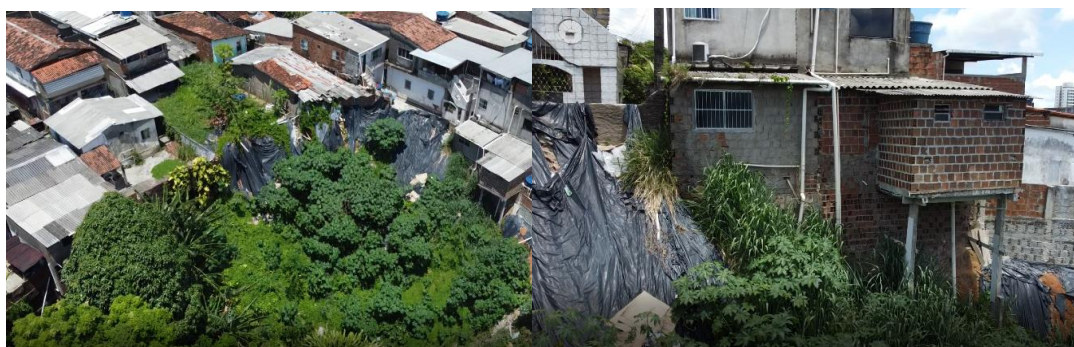
**Figura 2** – Registros fotográficos da condição atual da encosta. Fonte: Elaborada pelos autores (2026)

Segundo o Censo Demográfico do IBGE (2022), o setor censitário onde se insere a área apresenta densidade demográfica de aproximadamente 789,0 hab/km<sup>2</sup>, evidenciando elevado adensamento urbano. A ocupação caracteriza-se pela predominância de residências de baixo padrão construtivo, muitas delas executadas sem planejamento técnico adequado, frequentemente em áreas próximas à encosta (figura 2).

Durante a vistoria de campo, verificou-se a presença de lonas plásticas instaladas em diferentes trechos da encosta (figura 2), utilizadas como medida emergencial para reduzir a infiltração de água no solo durante o período chuvoso. A adoção dessa solução provisória evidencia a existência de setores com histórico ou potencial de instabilidade.

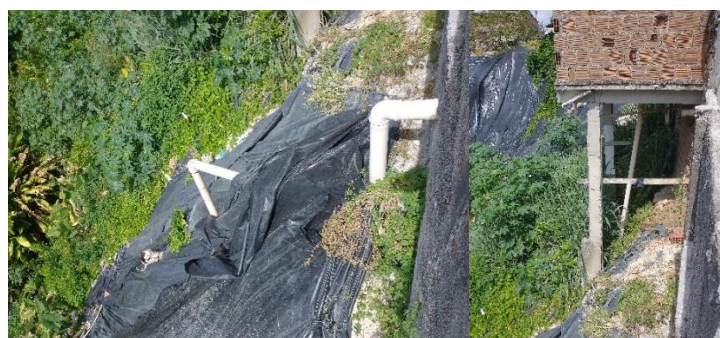
O fator ambiental também apresenta grande relevância na análise. Observa-se uma cobertura vegetal abundante, composta por árvores de grande porte, arbustos e bananeiras. Estas últimas contribuem para o aumento da retenção de água no solo, podendo favorecer processos de instabilidade. Além disso, foram identificadas deficiências no sistema de drenagem, evidenciadas pelo descarte de águas servidas diretamente sobre o talude (figura 5). Outro aspecto observado foi a presença de cortes e aterros realizados sem critérios técnicos na encosta.

**Figura 5** – Registros fotográficos de descarte de água servida sobre a encosta. Fonte: Elaborada pelos autores (2026)

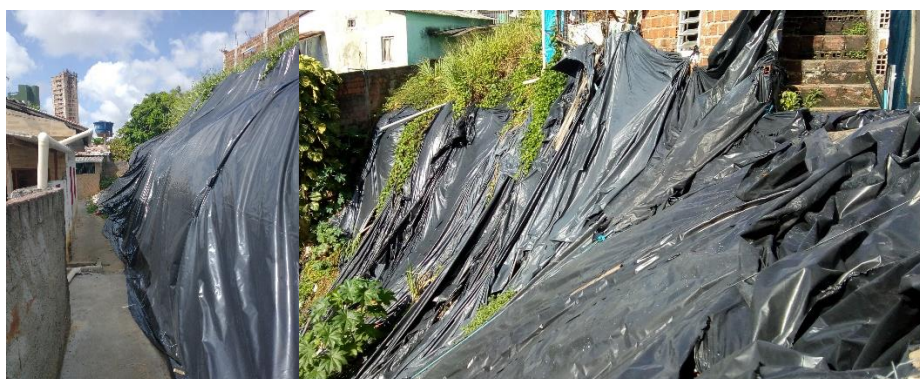
Em diversos pontos também é observado o uso de lonas plásticas (figura 6), utilizadas pelo poder público municipal como medida emergencial de proteção do solo. Embora

representem uma tentativa de minimizar os efeitos da infiltração de água, essas estruturas também indicam a existência de condições de instabilidade na área.

**Figura 6** – Registros fotográficos de alguns pontos da encosta, evidenciando a presença de lonas plásticas. Fonte: Elaborado pelos autores (2026)

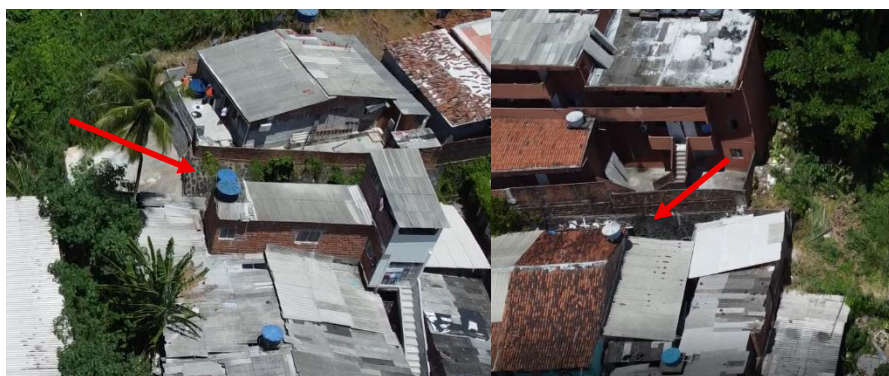
Na área não são identificadas obras de contenções ou tratamentos estruturais capazes de garantir maior estabilidade à encosta como um todo. Observa-se apenas a presença de algumas estruturas de contenções em pontos isolados (figura 7), com o objetivo de aumentar a segurança local. No entanto, essas intervenções são insuficientes para promover a estabilização da encosta.

**Figura 7** – Registros fotográficos de duas obras de contenções existentes na encosta. Fonte: Elaborado pelos autores

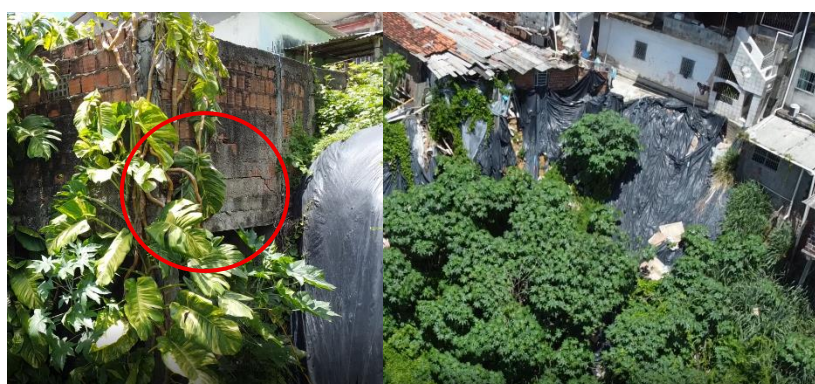
Em contrapartida, o setor 3 apresentou grau de perigo inicialmente classificado como alto, sendo posteriormente reclassificado como muito alto em função das observações realizadas durante os levantamentos de campo. Foram identificadas evidências de instabilidade, como

processos erosivos, deslizamentos recentes e rachaduras em edificações, conforme ilustrado na figura 9. Esse setor concentra 18 edificações, o que representa 21,68% do total.

**Figura 9 – Registros fotográficos da presença de fissuras e rachaduras nas edificações como sinais de escorregamentos recentes.** Fonte: Elaborado pelos autores (2026)
