# SITUAÇÃO AMBIENTAL DO IGARAPÉ MIRANDINHA (CANALIZAÇÃO)

*Universidade Federal de Roraima*

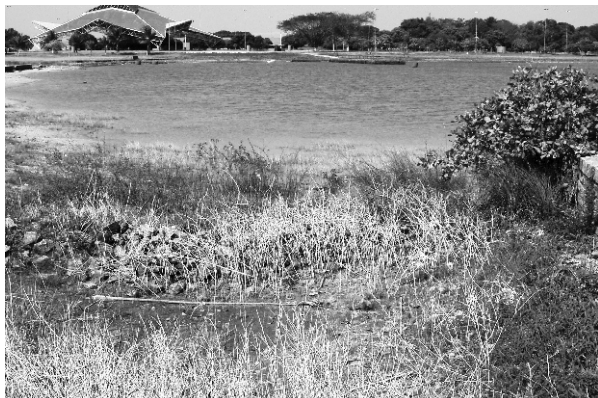
**Figura 02: Início do Igarapé Mirandinha no lago do Parque Anauá (Tonello, 2006).**

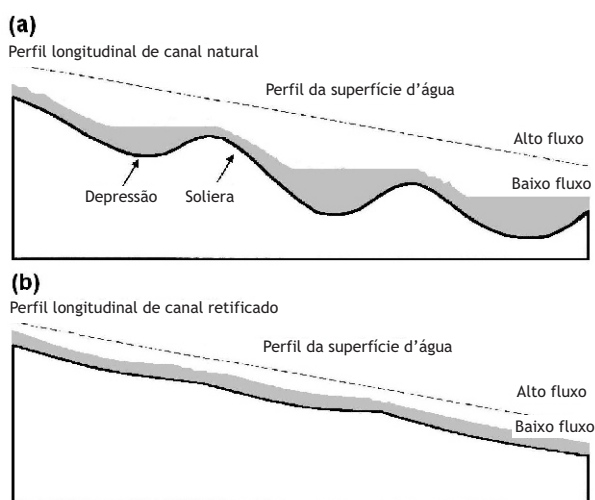
Na canalização, há a modificação da morfologia do leito do canal corrigindo as suas irregularidades (rugosidades). Neste sentido, são destruídas formas denominadas de seqüências de depressão e soleiras (que promovem uma variedade de condições de fluxo satisfatórias a reprodução de organismos que servem de alimento para peixes) (Figura

03). As depressões representam também áreas de abrigo, onde os peixes se protegem dos trechos com alta velocidade, essas condições são ausentes em rios canalizados (SANDER, 2003).

**Figura 03: Representação de perfil longitudinal de canais fluviais: (a) a morfologia do leito do córrego em condições naturais (em equilíbrio); (b) morfologia do leito do canal após processo de retificação (SANDER, 2003).**

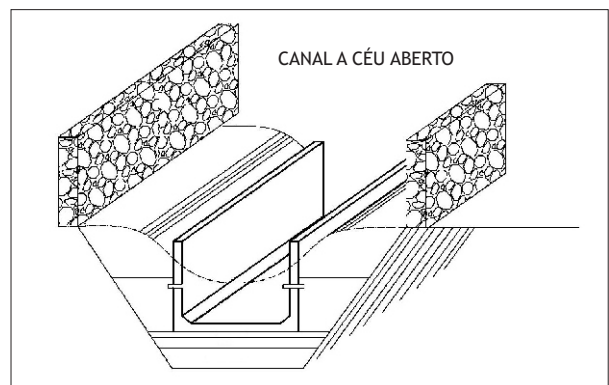
A construção da canalização foi dividida em trecho com canal a céu aberto em forma de um trapézio (figura 06) e outro com galeria subterrânea com duas passagens (figura 07).

**Figura 06: Representação do modelo de canalização a céu aberto no igarapé Mirandinha. Elaborado pelos autores.**

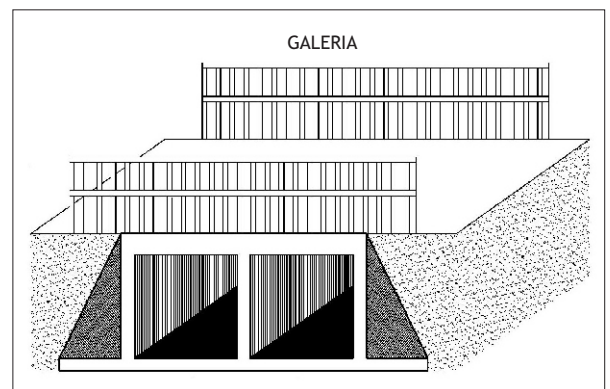
**Figura 07: Representação do modelo de canalização em forma de galeria no igarapé Mirandinha. Elaborado pelos autores.**
