Estudo das Manifestações Patológicas na Igreja São José Operário em Petrolina-PE

¹Colegiado de engenharia civil – Universidade Federal do Vale do São Francisco (UNIVASF) – Campus Juazeiro, BA – Brasil

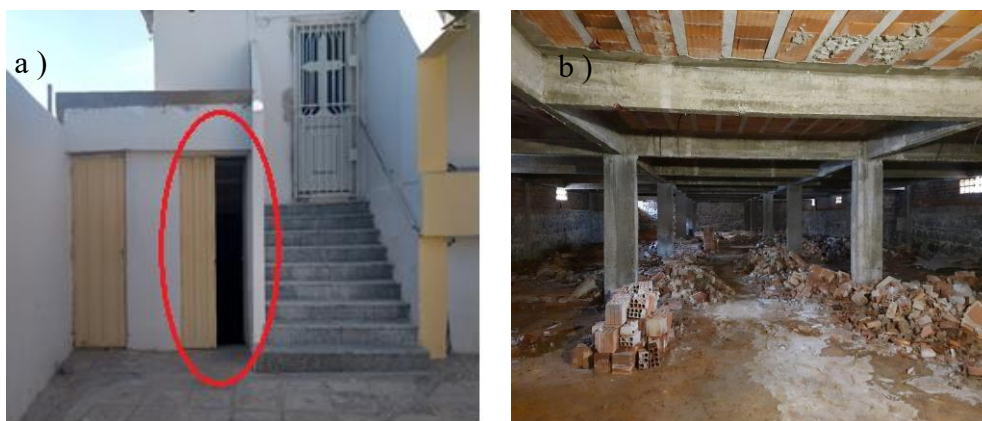
O local apresenta atualmente somente uma forma de acesso (Figura 6 a) para o pavimento do Subsolo. Nas condições atuais esse pavimento é um ambiente inviável e intransitável (Figura 6 b).

Figura 6. a) Acesso ao pavimento subsolo; b) Ambiente de estudo.

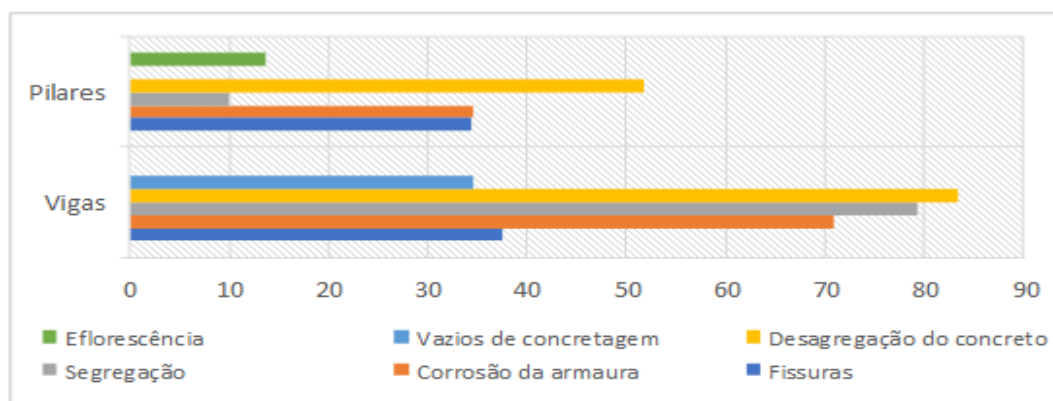
Todos os elementos inspecionados apresentam no mínimo um tipo de manifestação patológica, de forma generalizada, a segregação é presente em quase todos segmentos de vigas (79,2%) e na parte inferior de 03 pilares (10%). A desagregação no panorama geral é a mais recorrente no que diz respeito a quantidade por elemento, somados aos identificados na planta, os deslocamentos possibilitam visualizar as barras de aço oxidadas. A corrosão da armadura é a terceira mais expressiva, presente em 17 vigas (70,8%) e em 10 pilares (34,5%). Em seguida, as fissuras acometidas em 1/3 das vigas e dos pilares. Os vazios de concretagem estão presentes somente nas vigas (10) e a eflorescência somente nos pilares (4). Na Figura 8, o gráfico resume e expressa visualmente esses dados.

Figura 8. Gráfico indicando a porcentagem de elementos que apresentam manifestações patológicas em relação ao todo.

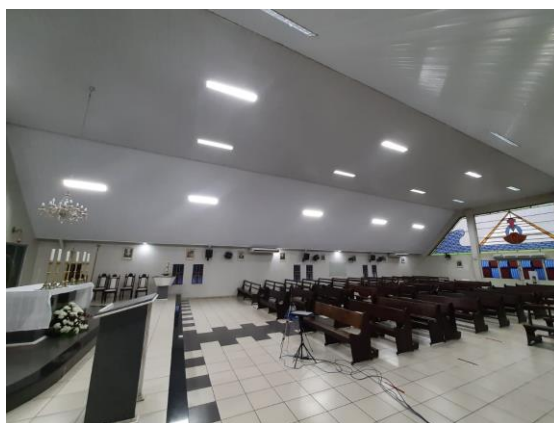
A inspeção feita no interior da igreja, no pavimento principal, constatou que o ambiente não apresenta manifestações patológicas em sua parte interior. A igreja teve sua última reforma em 2019 e, salvo algumas manchas de sujeira pelo atrito nas paredes e pelo forro de gesso do recuo lateral, tudo se mantém bem conservado (Figura 16).

Figura 16. Interior da igreja (piso principal).
