Avaliação Subjetiva da Condição do Pavimento Flexível de Subtrechos de uma via da Cidade de Barreiras-Ba

Priscila Z. L. de Almeida¹, Beatriz A. de Lima¹ Elier Pavon de la Fe¹, Oisy H. Menendez¹

¹Centro das Ciências Exatas e das Tecnologias – Universidade Federal do Oeste da Bahia (UFOB) – Barreiras, BA - Brasil

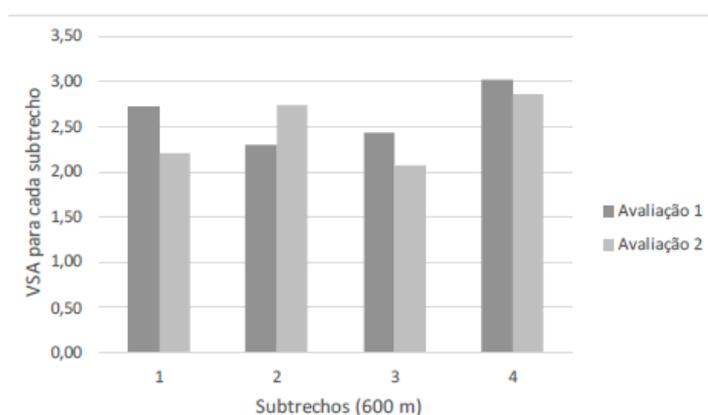
Figura 6. VSA para cada subtrecho sob condições diferentes

A diferença de VSA das duas avaliações já era prevista, tendo em vista que dentro do veículo tende a ficar mais abafado quando se tem aumento da temperatura, o que afeta as condições de conforto dos usuários. Entretanto, não era esperado que o VSA do subtrecho 2 na avaliação 2 fosse maior do que na avaliação 1, isso porque as condições de conforto na avaliação 2 foram mais desfavoráveis.

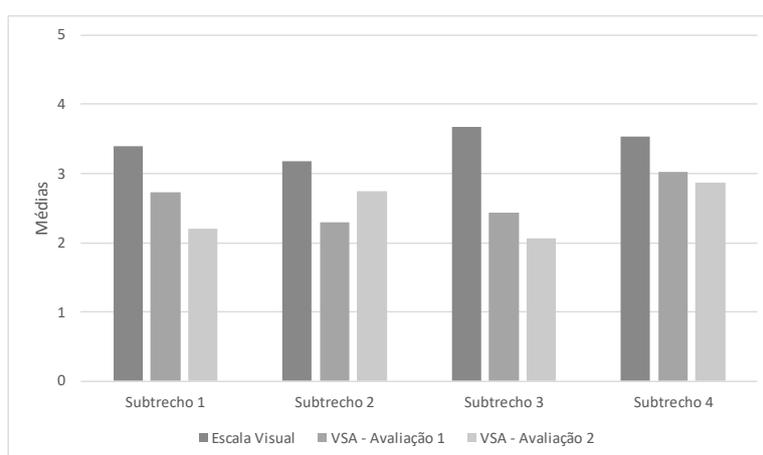
Figura 7. Médias finais de cada avaliação realizada

Observa-se na Figura 7 que as médias para a avaliação por escala visual foram maiores que as obtidas nas duas avaliações por VSA. Isso significa que ao visualizar as fotografias da superfície do pavimento, os avaliadores atribuíram notas individuais maiores, do que por VSA.

Com o resultado de Valor de Serventia Atual, a via foi classificada como aceitável e trafegável, porém com VSA muito próximo do limite de aceitabilidade. Dessa forma, o ideal é que seja realizada o mais breve possível manutenção do tipo corretiva, de forma a evitar maior redução do VSA, ao ponto de necessitar reconstruir o pavimento. Caso ocorra priorização de subtrechos para manutenção, os mais deteriorados em sequência são o 2, 3 e 1.
