Diagnóstico e Avaliação pelo Índice de Condição do Pavimento do trecho de Pavimento Rígido da BA-826.

Kayo Rocha Mesquita¹, Cássia Souza Primo¹, Elier Pavon de la Fe¹, Oisy H. Menendez¹

¹Centro das Ciências Exatas e das Tecnologias – Universidade Federal do Oeste da Bahia (UFOB) – Barreiras – BA - Brasil

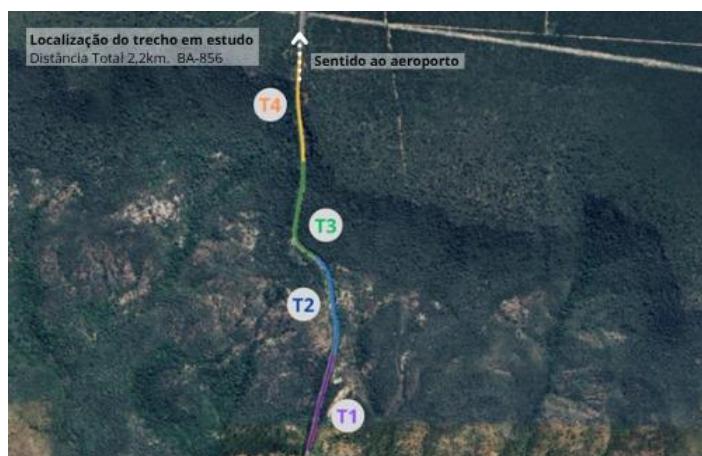
Figura 01: Subdivisão dos trechos em estudo

Com uma velocidade permitida de 80 km/h, a via é projetada para acomodar tanto veículos leves quanto pesados. No entanto, para os propósitos deste trabalho, foram considerados exclusivamente na análise do conforto da via veículos leves. Para facilitar a visualização do trecho de pavimento rígido, o mesmo foi subdividido em 4 subtrechos (T1, T2, T3 e T4), de aproximadamente 300 metros cada, conforme apresentado na Figura 01.

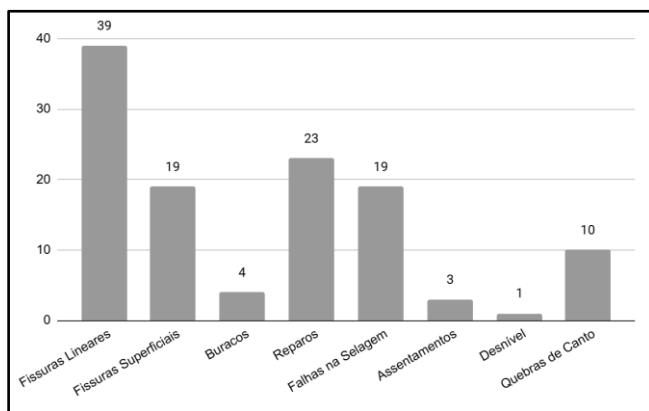
Figura 02: Quantitativo de defeitos presentes no pavimento rígido

Observou-se uma quantidade significativa de manifestações patológicas em todos os subtrechos, sendo contabilizados, ao todo, 118 defeitos, conforme apresentado na Figura 02.

Analizando a Figura 02 observa-se que, as fissuras lineares são as patologias mais comuns, também se destacam as fissuras superficiais, falhas na selagem das juntas e quebras de cantos. Outros defeitos, como buracos, que representam uma condição crítica do pavimento, problemas de assentamento e desnível, são menos frequentes, mas igualmente preocupantes.

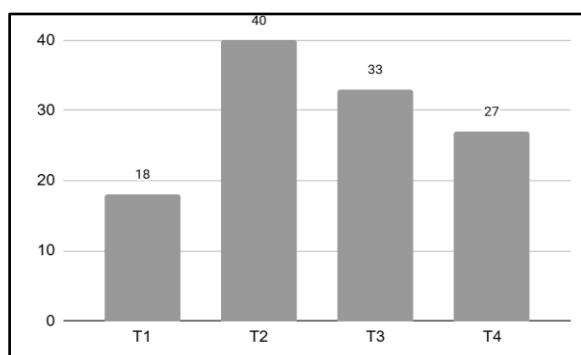
Figura 03: Quantidade de defeitos por trecho

Foi feita a análise dos defeitos também por subtrechos (Figura 03). Observa-se que, os defeitos não aparecem de forma igualitária em todos os subtrechos analisados, o subtrecho 2 (T2) é o mais crítico, com o maior número de defeitos (40), muitos dos quais são de maior gravidade. O Subtrecho 3 (T3) segue com uma quantidade menor de defeitos (33), mas com impactos de relevância similar, já o subtrecho 4 (T4), embora apresente um número considerável de defeitos (27), possui falhas de menor severidade. o subtrecho 1 (T1) se destaca por ter o menor número de defeitos (18), sendo estes de menor gravidade e mais fáceis de reparar. Em síntese, os subtrechos 2 e 3 apresentam a maior quantidade de defeitos e maior severidade.
