Custos de Manutenção de Barragens de terra no Estado do Ceará – Estudo de Caso

Resumo. *Este trabalho analisou os serviços de manutenção nas barragens Martinópolis e Caracas e avaliou os custos das postergações destes reparos. As informações sobre as manutenções foram obtidas nos relatórios da Companhia de Gestão de Recursos Hídricos (COGERH) do Estado do Ceará. Além do levantamento das manutenções já ocorridas nas barragens, foram gerados cenários hipotéticos simulando o agravamento das anomalias existentes. No levantamento dos custos, verificou-se que se intensificou as patologias em anos consecutivos, fazendo os custos de manutenção subirem, em média 1716,3%, e nos cenários hipotéticos de 896,82%. Notou-se que a demora em tratar os danos, eleva os custos associados e as chances do surgimento de anomalias.*

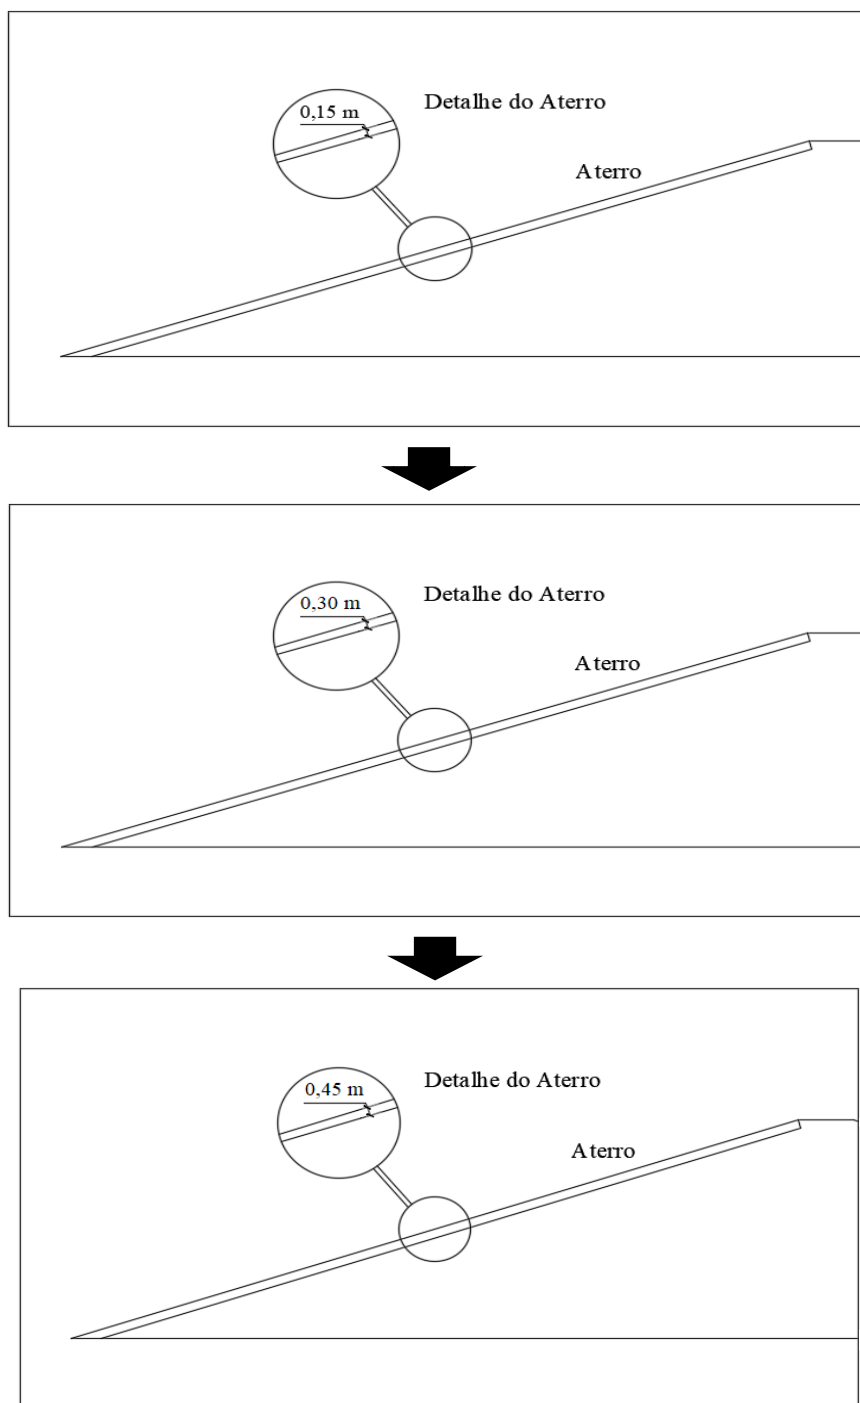
Os volumes de aterro para recomposição em ambos os taludes, foram definidos com uma espessura de 15 cm ao longo de toda a sua extensão, como mostrado na Figura 3, para casos iniciais, por não serem de grandes proporções, e com passar dos anos essa espessura foi sendo acrescida, a depender do tempo do prolongamento do reparo.

Figura 3. Detalhe do aterro recomendado

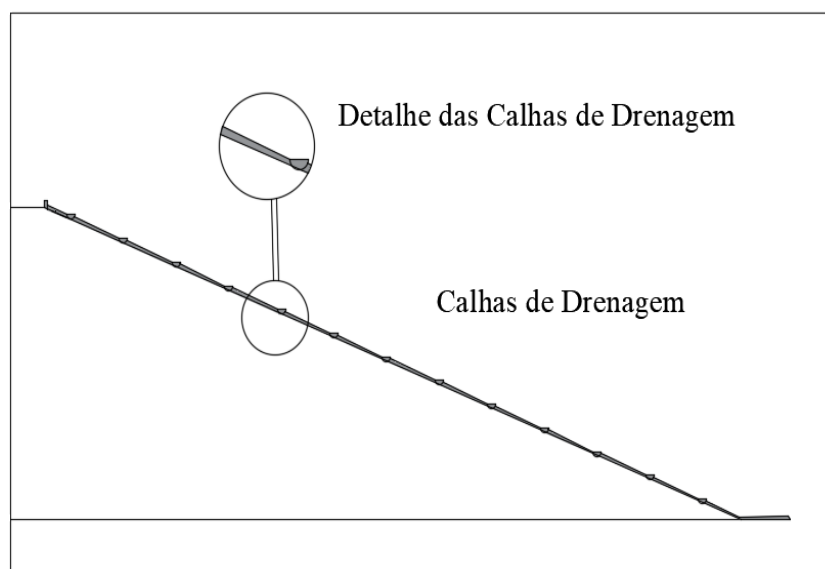
As calhas e meio fio a serem recuperadas no início dos serviços de manutenção corresponderam a 40% do número total. Quando se fazia necessário a execução de calhas, a quantidade variava de acordo com as dimensões de cada barragem, que tinham o perfil onde dutos interligavam as calhas da crista até o pé do talude, como mostrado na Figura 5.

Figura 5. Detalhe das calhas

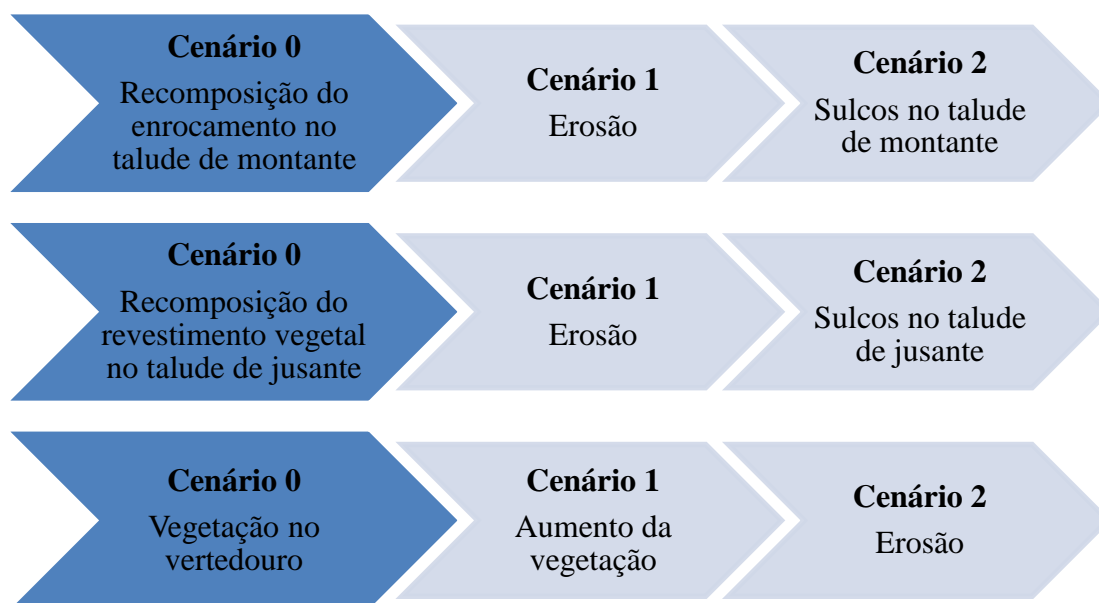
Os cenários gerados para a Barragem Martinópolis considerando os serviços de manutenção não executados em 2010 (denominado Cenário 0), concebe-se uma piora na situação do barramento (Figura 8). As estimativas de custos associado aos cenários gerados da Barragem Martinópolis são apresentadas na Figura 9.

Figura 8. Evolução das Anomalias a partir do Ano de 2010 (Cenário 0) para a Barragem Martinópole

Os resultados do primeiro cenário se dão pelo agravamento dos problemas: de erosão que decorrem em consequência da não execução do enrocamento do talude de montante e da não realização do revestimento vegetal do talude de jusante, acarretando também no carreamento de material dos taludes, e no vertedouro a um aumento na área a ser desmatada, com isso gera uma amplificação das despesas de manutenção correspondente a 219,86% com relação ao cenário base (Cenário 0).

No Cenário 2, os volumes de aterro têm acréscimos de 100%, devido as erosões terem tido um agravamento, e o vertedouro tem a sua área entorno de 80% coberta com vegetação, fazendo-se necessário a realização de desmatamento e compactação do solo devido a erosões, resultando em um crescimento dos custos em 582,65% em relação ao ano base.

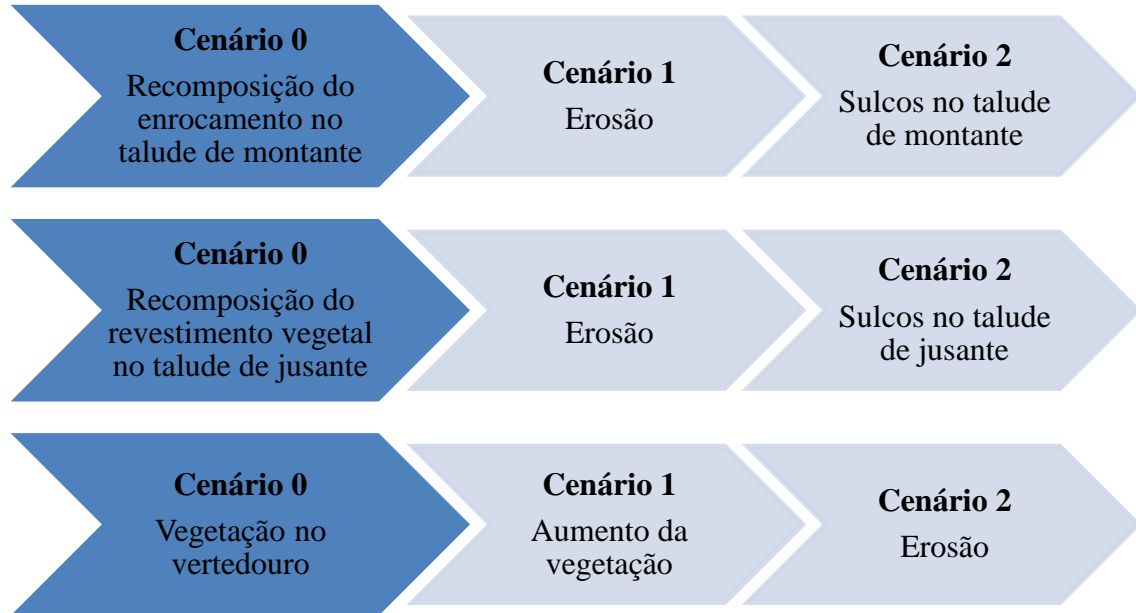
Os cenários gerados a partir da consideração que os serviços de manutenção não foram realizados em 2011 (denominado cenário 0), apresenta-se uma piora nas anomalias encontradas, deteriorando ainda mais a situação do barramento (Figura 10).

Figura 10. Evolução das Anomalias a partir do Ano de 2011 (Cenário 0) para a Barragem Martinópolis

No primeiro cenário o quadro se agrava devido ao aumento das anomalias do ano anterior, como: o aterro nos taludes estimou-se um acréscimo de 33% no seu volume, devido ao aumento das erosões e a não recomposição do enrocamento de proteção, no talude de jusante as erosões se dão pela falta de proteção vegetal; e a área a ser desmatada no vertedouro foi acrescida de 20%; resultando em um acréscimo de 22,68% no custo de manutenção em relação ao cenário inicial.

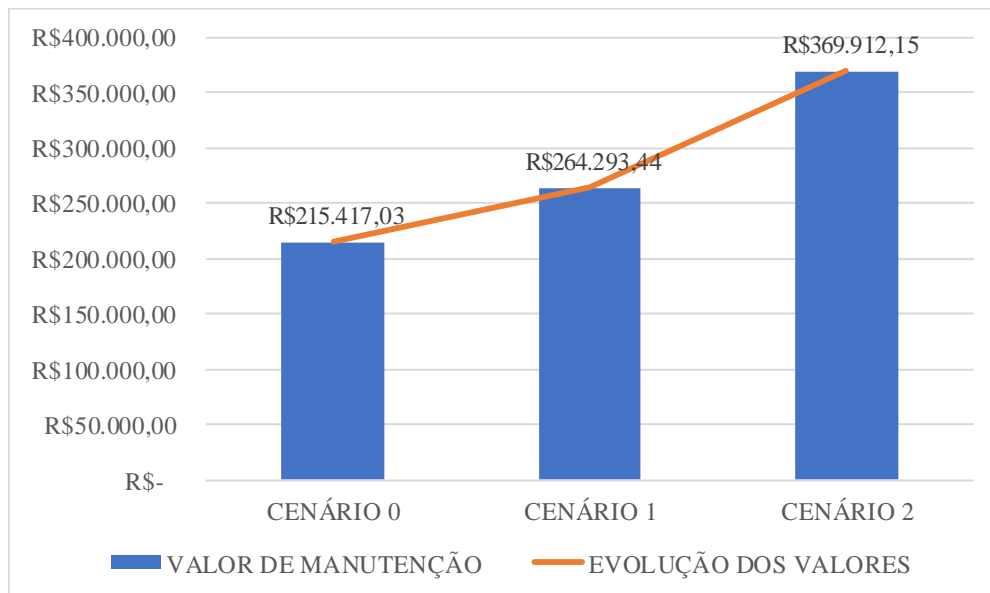
desmatamento, também considerou-se a necessidade de aterro e compactação já que o aumento da vegetação causa esse efeito adverso na estrutura, e com isso os custos tiveram um aumento de 71,72% em comparação com caso inicial, como mostra a Figura 11.

Figura 11. Elevação dos Custos de Manutenção a partir da Piora do cenário de anomalias de 2011 na barragem Martinópolis

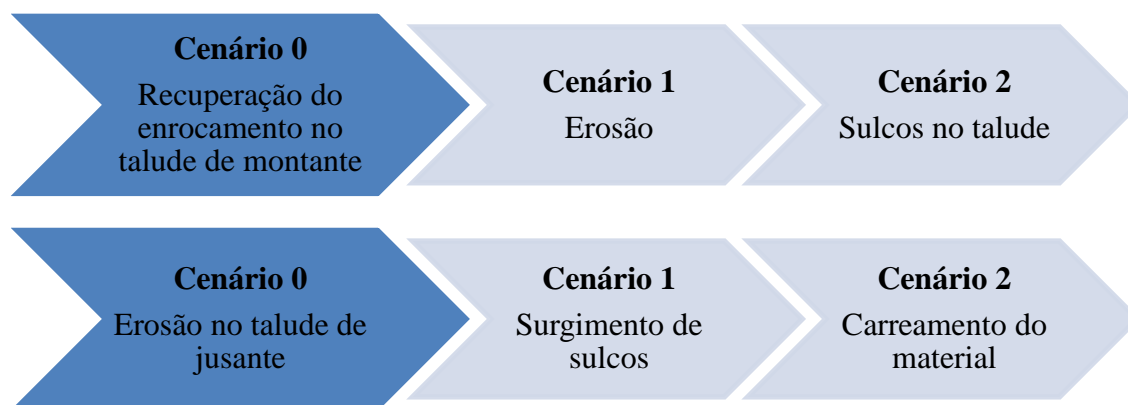
Os cenários hipotéticos gerados a partir de 2013 (denominado cenário 0), consideraram que os serviços de manutenção não foram realizados no mesmo ano, para a barragem Martinópolis, e por decorrência disso houve uma piora na condição do barramento (Figura 12).

Figura 12. Evolução das Anomalias a partir do Ano de 2013 (Cenário 0) para a Barragem Martinópolis

Os problemas no primeiro cenário se restringem aos taludes, e considerou-se o agravamento da seguinte forma: aumento de 33% no volume de aterro, a montante dado pelo enrocamento onde a área a ser recomposta continuaria a sofrer erosões, resultando ao final do Cenário 1 um aumento de 41,28% nos custos de manutenção.

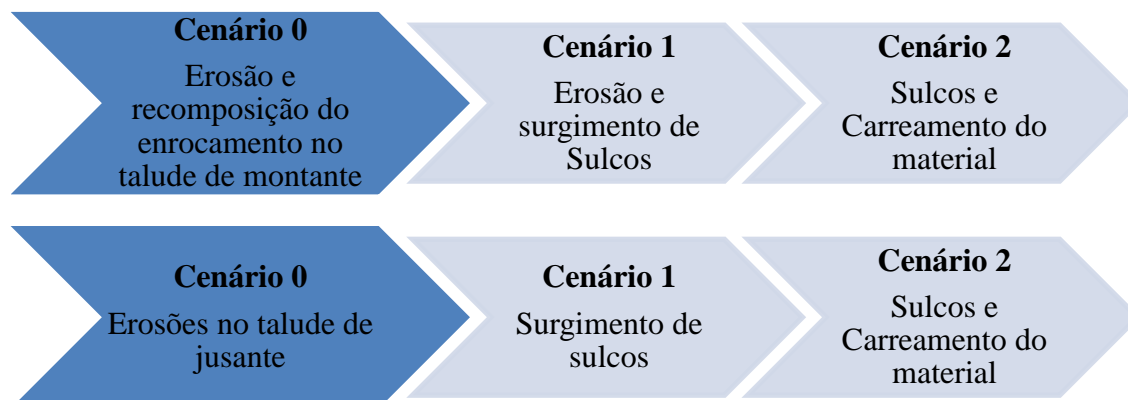
Considerando que os serviços de manutenção que deixaram de ser executados em 2014 (denominado cenário 0), os cenários hipotéticos mostram que as anomalias têm um aumento que leva as consequências mostradas na Figura 14.

Figura 14. Evolução das Anomalias a partir do Ano de 2014 (Cenário 0) para a Barragem Martinópolis

O quadro inicial tem com erosões em ambos os taludes, e deterioração do enrocamento no talude de montante, no primeiro cenário criado, mostram um agravamento do quadro fazendo com que necessite de regularização dos taludes, devido a deslizamentos gerados pelas erosões, além de proteção vegetal no talude de jusante, com isso os custos tem um encarecimento de 17,17% em relação ao quadro inicial.

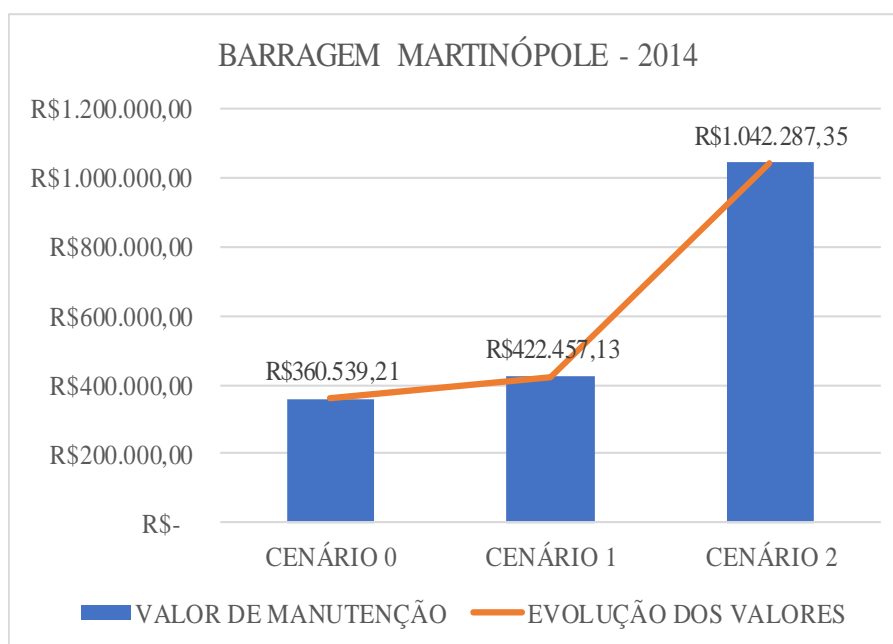
Já para o segundo cenário gerado, o aterro tem um acréscimo de 200% do volume inicial, a recomposição do enrocamento que correspondia a 30% de sua área ao final do segundo cenário já passou a ser toda a sua extensão, e a jusante além da proteção vegetal, também deverá ser executado calhas de drenagem, o que levou as despesas a terem um expansão de 189,1% com relação ao quadro base, como mostrado na Figura 15.

Figura 15. Evolução das Anomalias a partir do Ano de 2014 (Cenário 0) para a Barragem Martinópolis

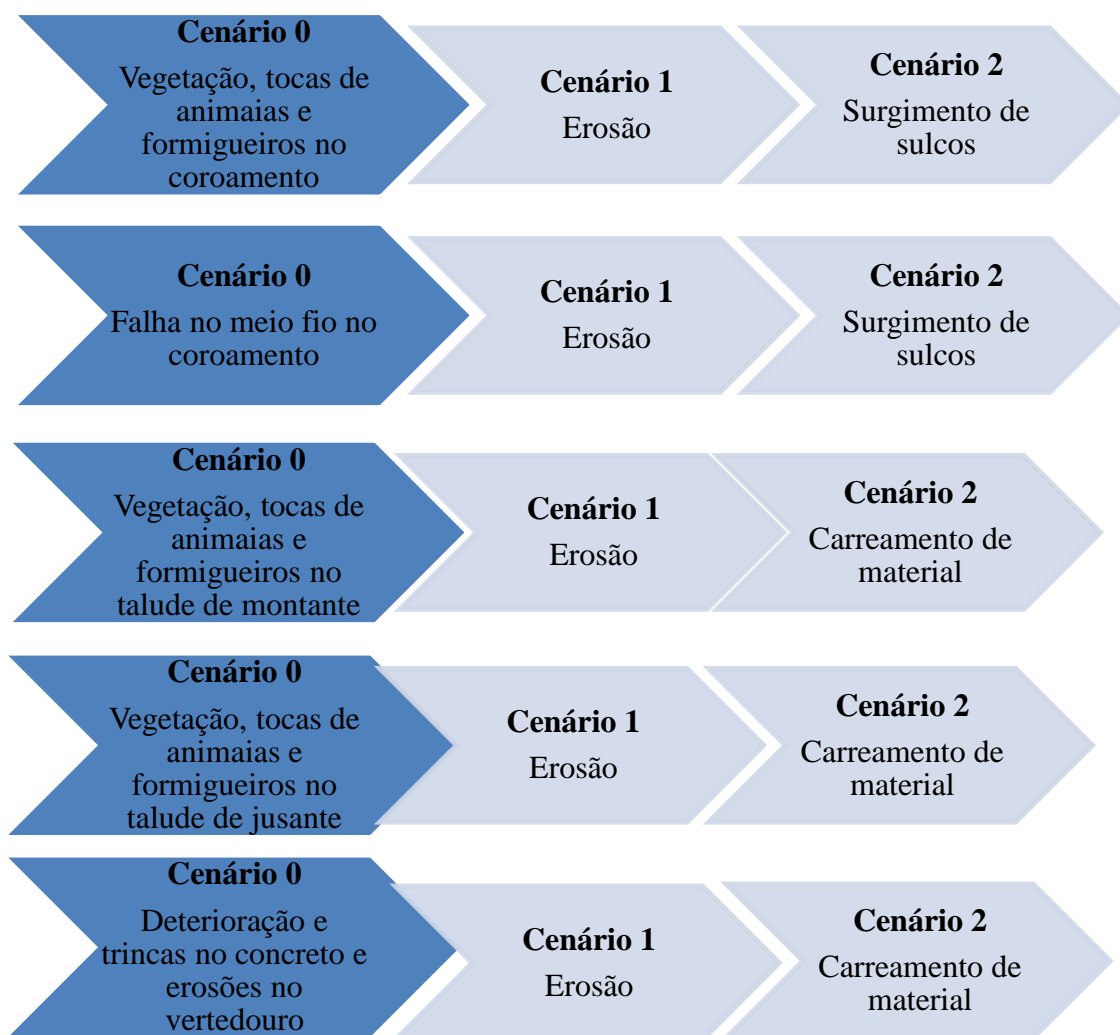
O agravamento das anomalias encontradas no ano de 2010 (Cenário 0), considerou uma evolução em todos os problemas iniciais, conforme indicado na (Figura 18). Em 2010, a Barragem Caracas apresentou os seguintes problemas: crescimento excessivo de

vegetação no coroamento, em ambos os taludes e no vertedouro; erosões, formigueiros ou tocas de animais; deterioração das calhas de drenagem e do concreto no vertedouro.

Figura 18. Evolução das Anomalias a partir do Ano de 2010 (Cenário 0) para a Barragem Caracas

No primeiro cenário, considerou-se que: as anomalias se agravariam e atingiriam 50% da área do coroamento, 40% das áreas dos taludes; 60% das calhas precisariam de reparos; no vertedouro 60% da área seria atingida, gerando um acréscimo de 20,4% em relação ao quadro inicial.

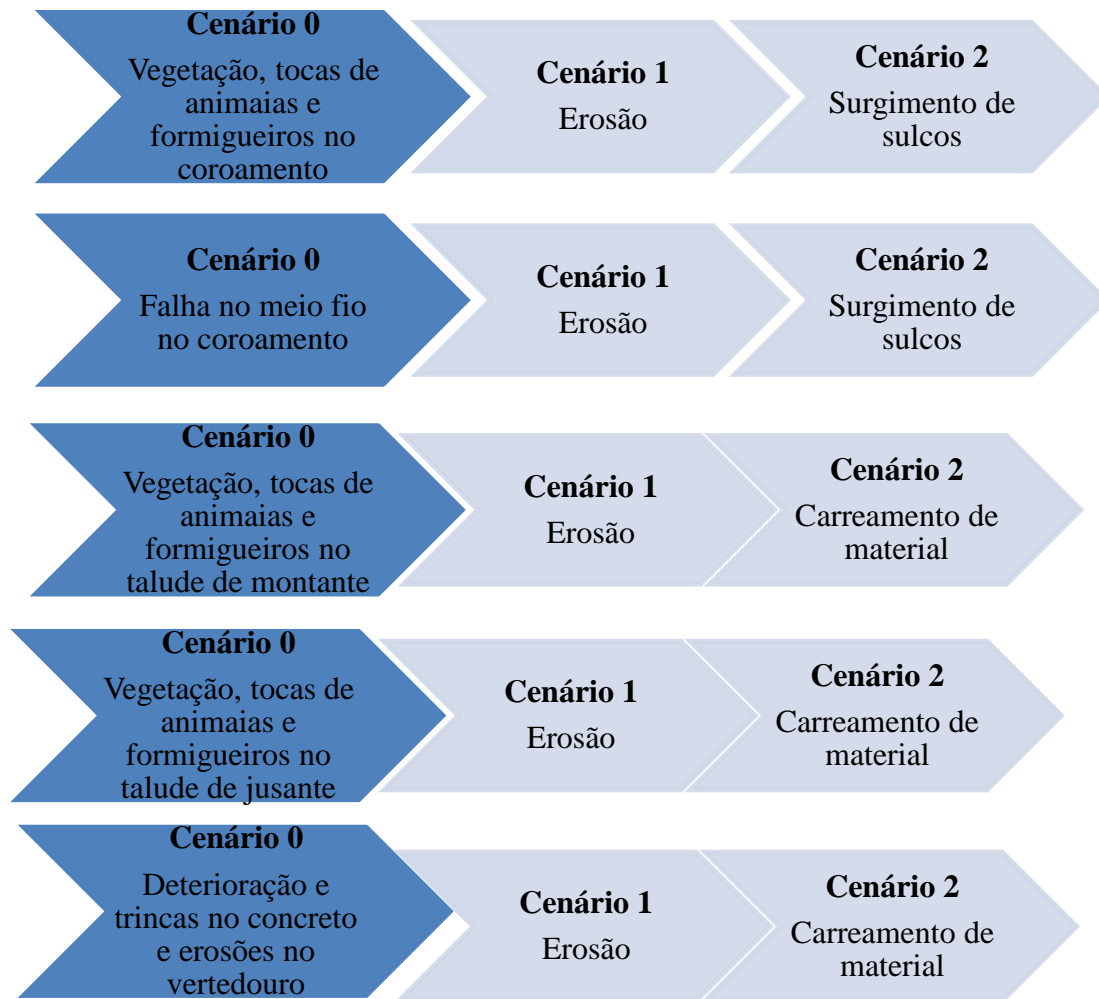
Para a Barragem Caracas no ano de 2011, o agravamento dos cenários hipotéticos foi considerado conforme apresentado na (Figura 20). No cenário inicial, os problemas estão espalhados em todo o corpo do barramento, já para o Cenário 1 considerou-se que: os formigueiros ocupariam uma área de 70% do coroamento e dos taludes, o que poderia gerar um alto risco a integridade dessa barragem, as calhas já têm 70% do total comprometidas, e o vertedouro tem 80% da sua área degradada, com isso o incremento dos custos é de 21,43%.

Figura 20. Evolução das Anomalias a partir do Ano de 2011 (Cenário 0) para a Barragem Caracas
